東日本大震災調査報告会

ツーバイフォー住宅の地震・津波被害

東北地方太平洋沖地震緊急対策本部地震被害調査WG委員Aチーム

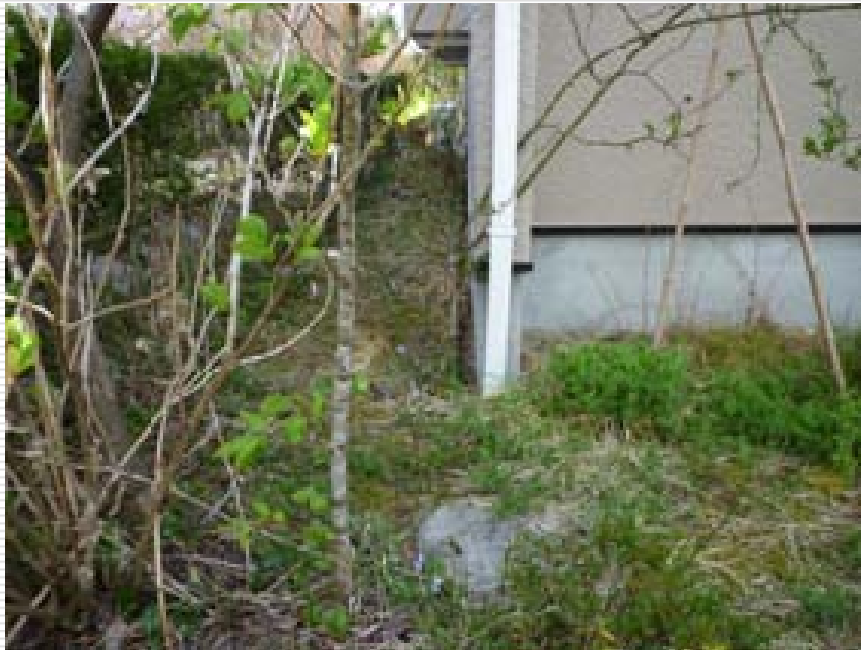
10年ほど前の開発、地盤変状に伴う被害が生じている

基礎の脇に生じた地盤の隙間

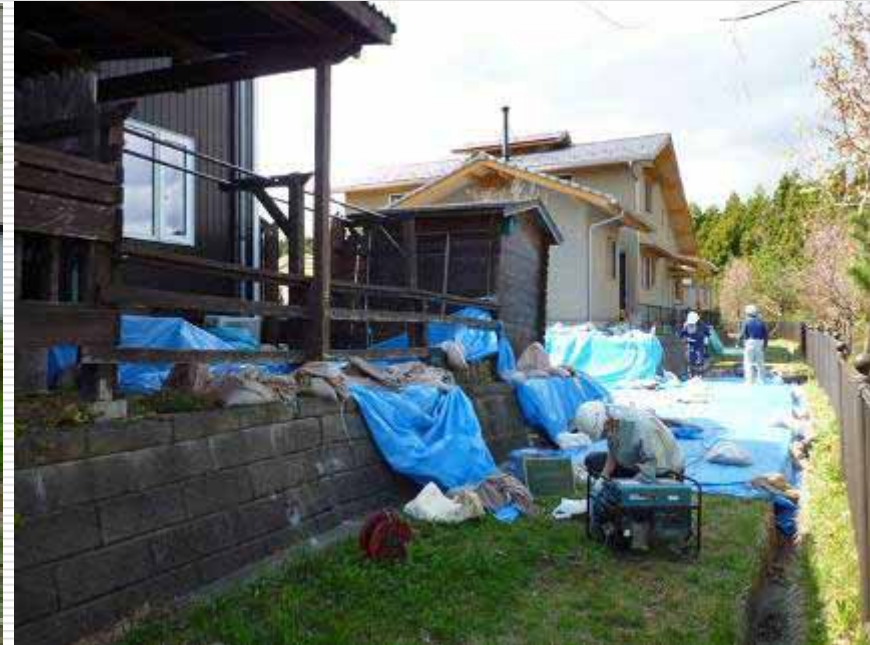
近隣での被害状況

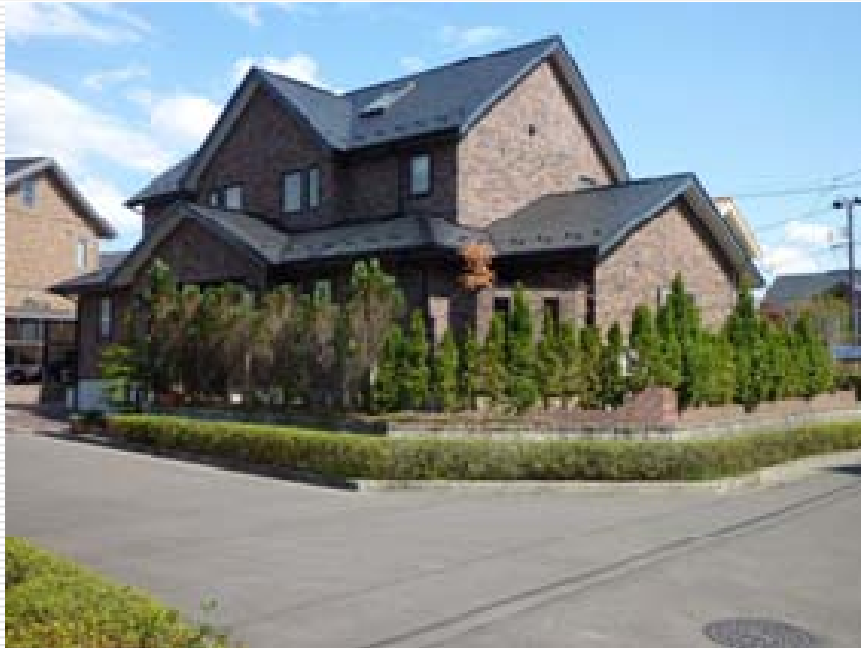
外観上損傷は認められない

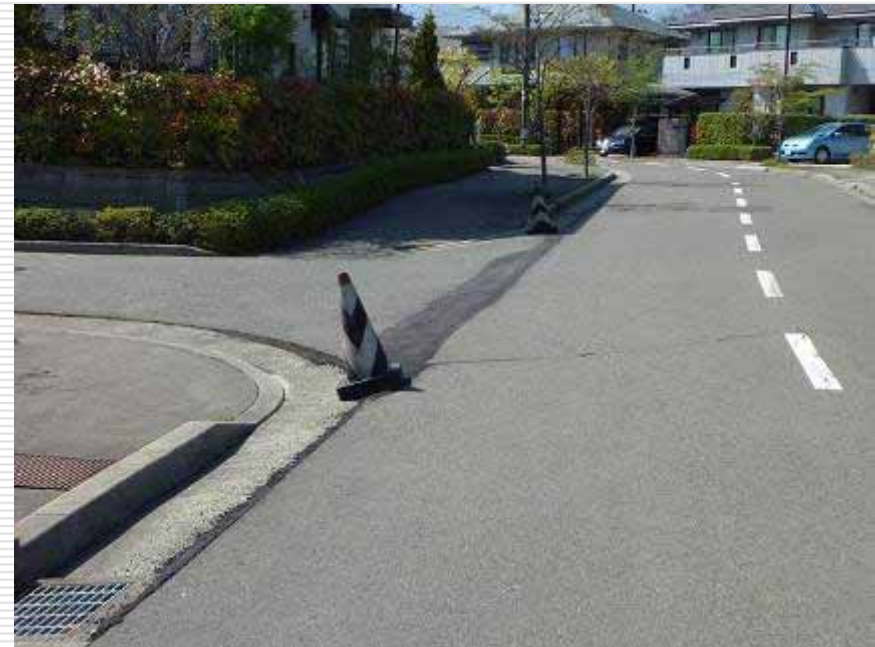
周辺の道路の段差

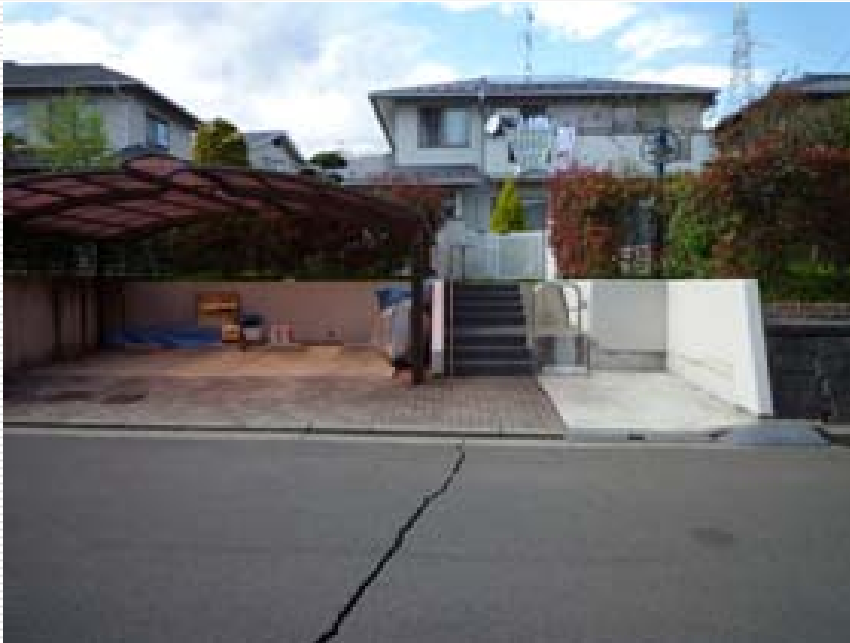
前面道路の亀裂

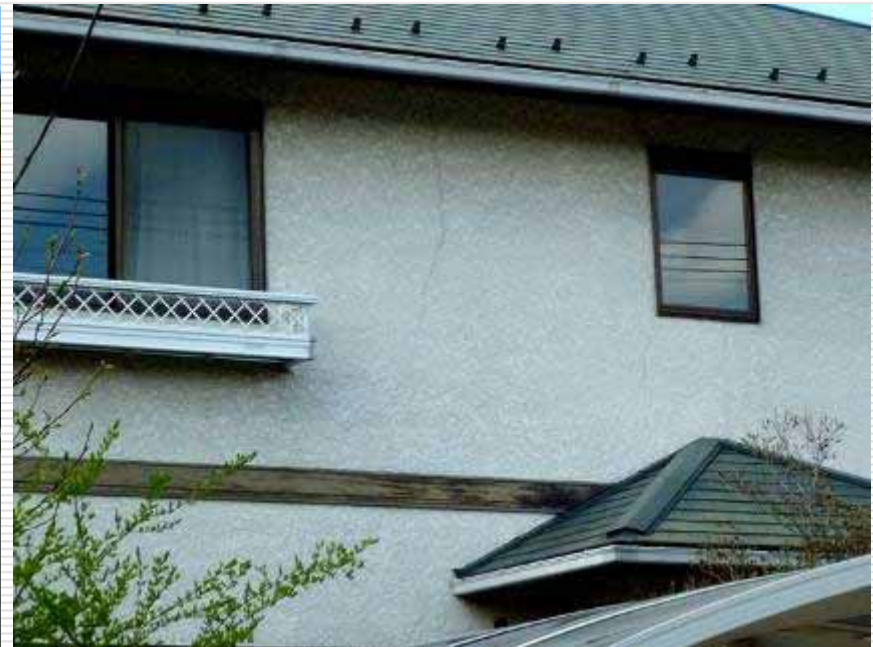
外壁の亀裂

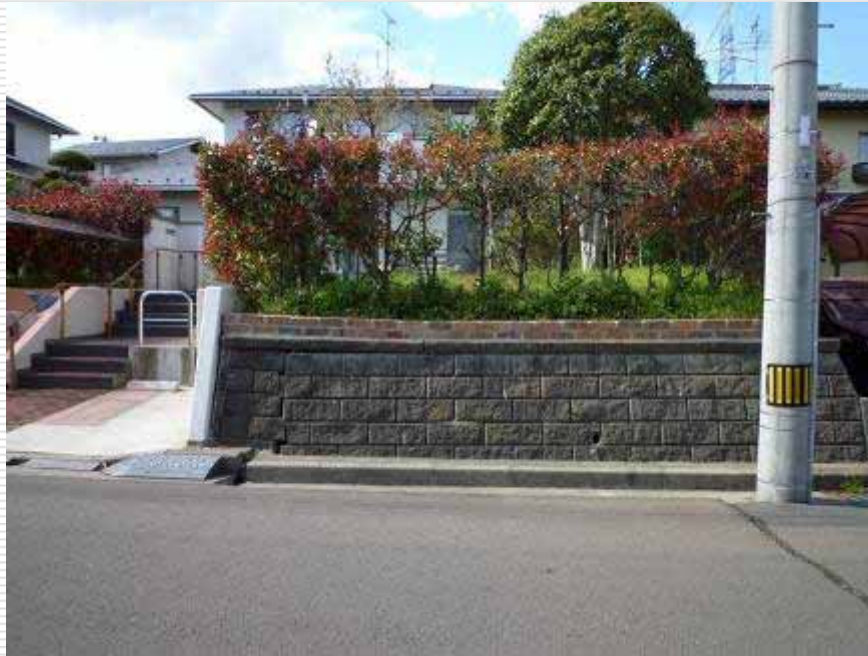
よう壁の破損

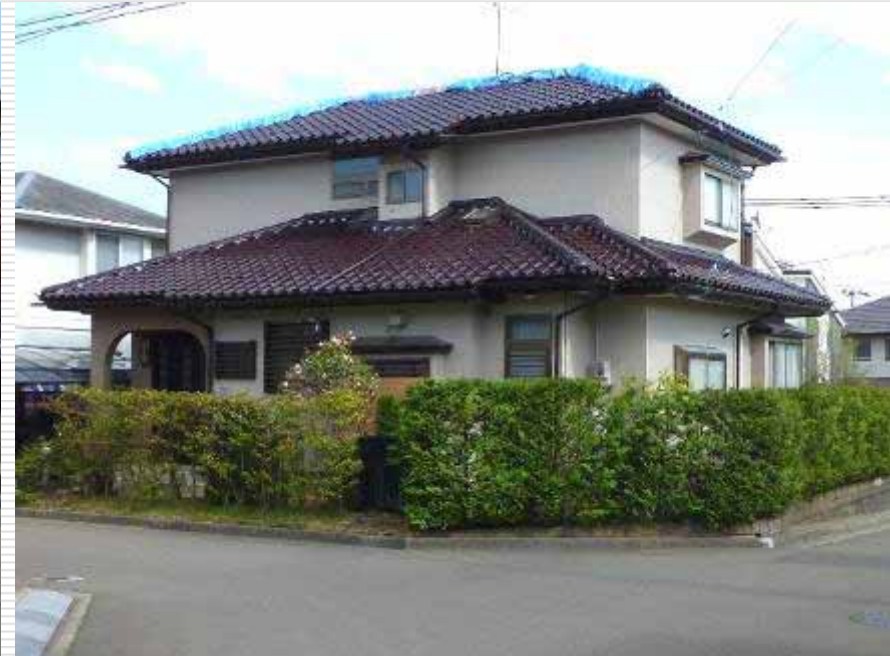
近隣の瓦屋根の被害

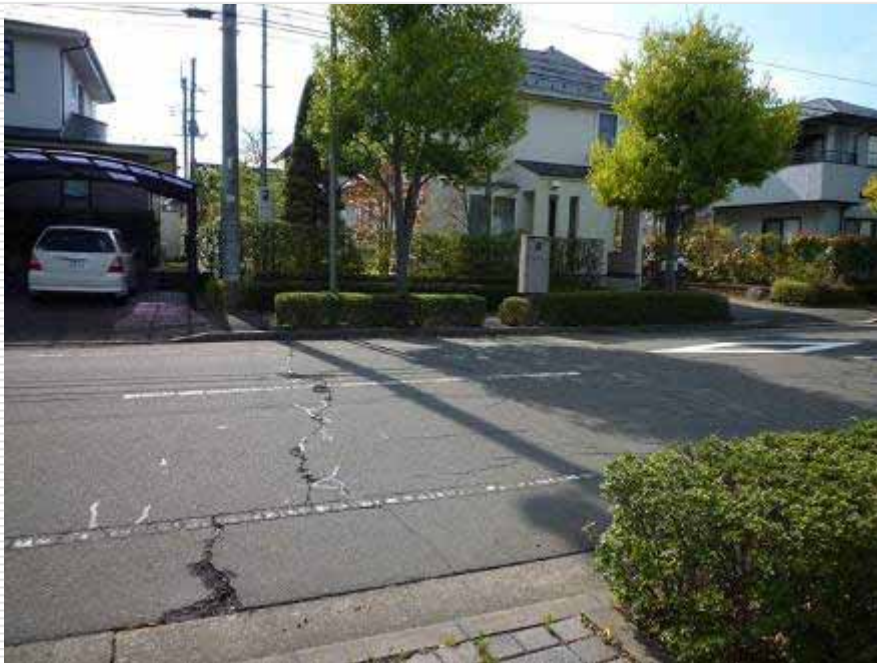
前面道路の亀裂

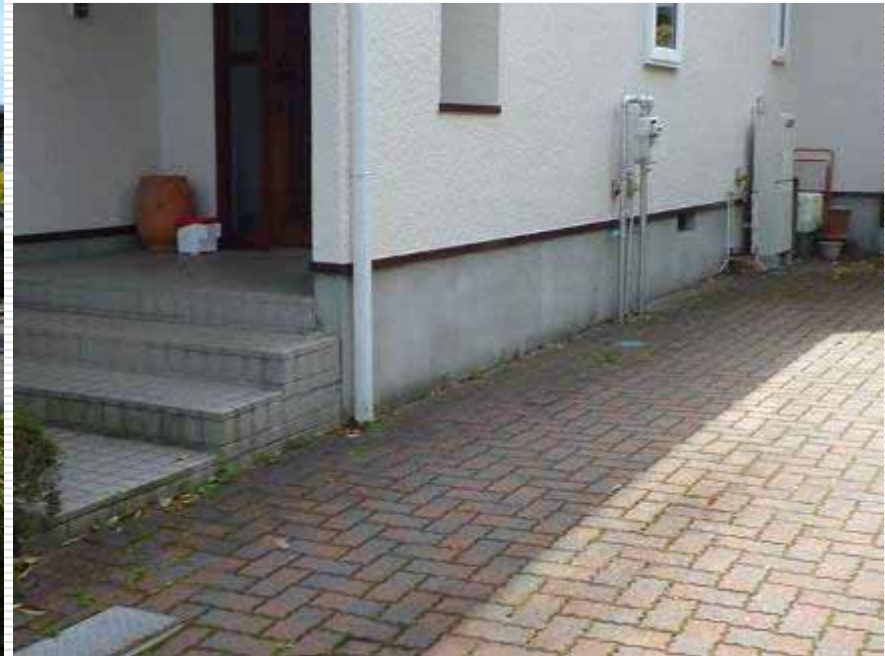
基礎の刷毛引きの損傷

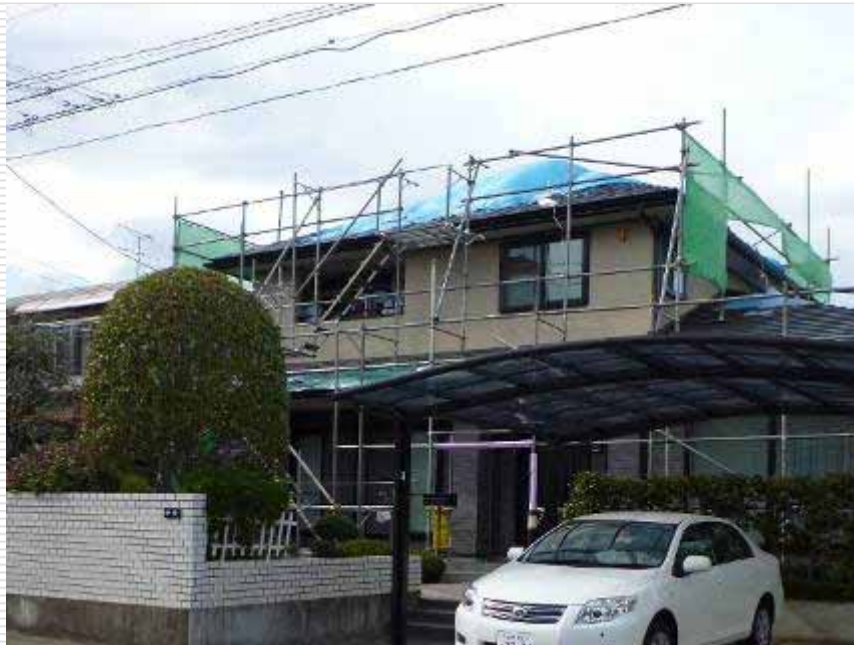
屋根瓦の落下のため、足場を設置して工事中

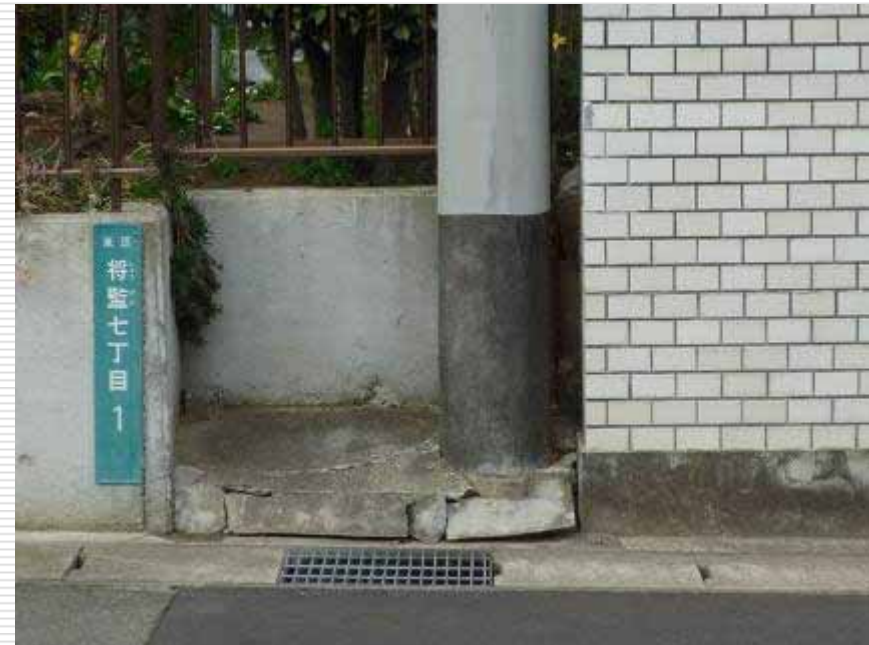
電柱の脚部周辺の損傷

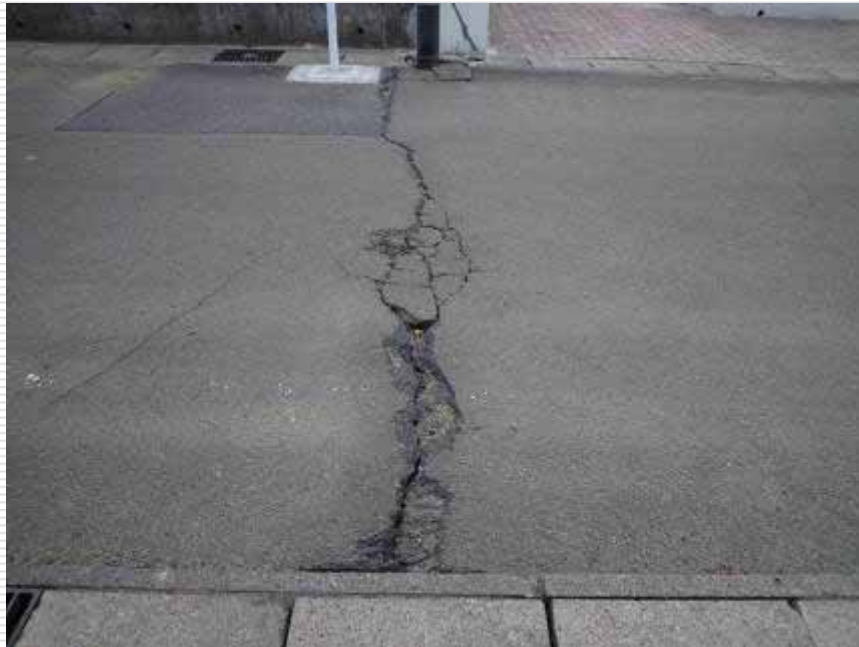
前面道路の亀裂

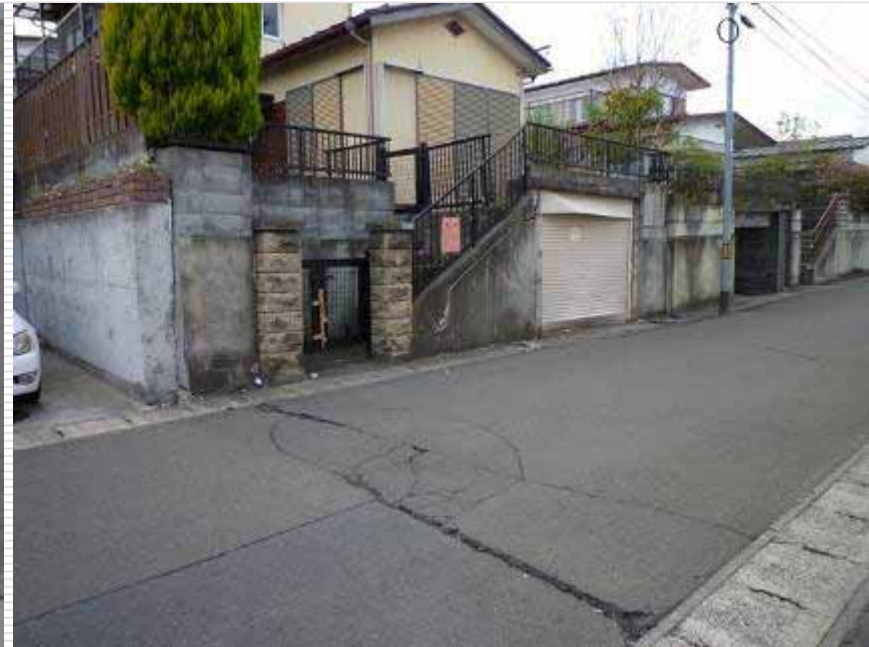
道路の亀裂、車庫の被害

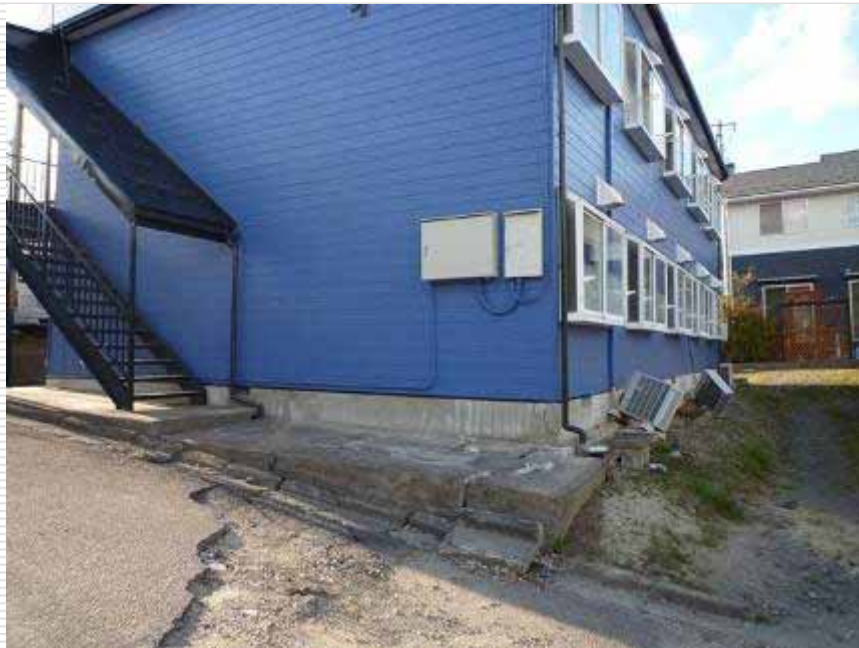
近隣宅地の崩壊

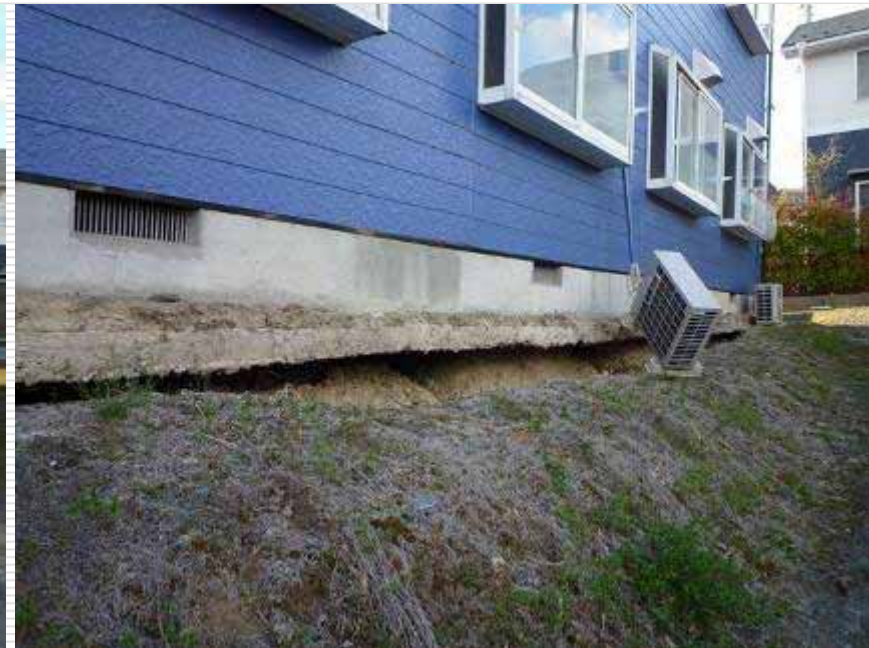
宅地崩壊の詳細

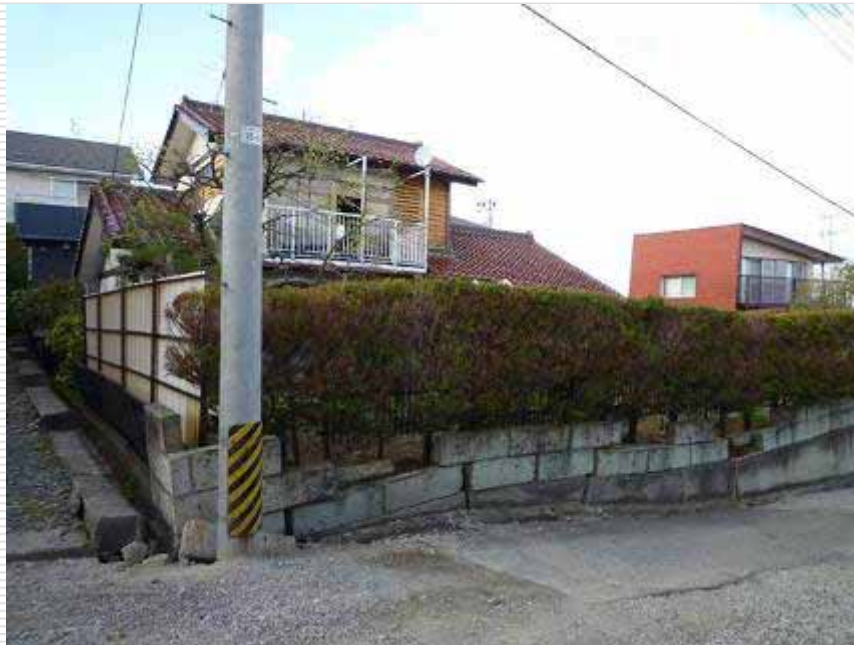
道路及び石塀の損傷状況

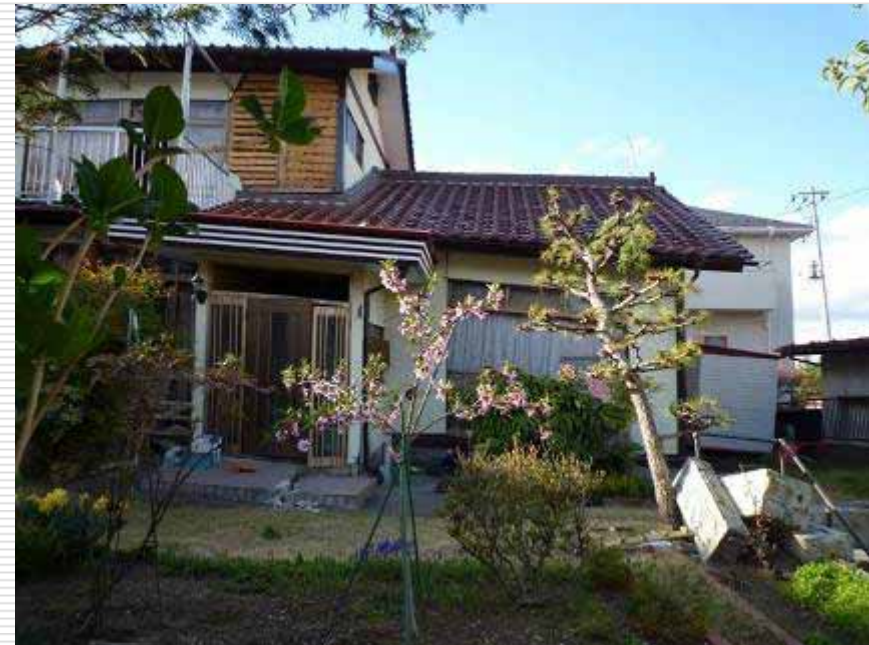
地盤変状による木造住宅の大破。

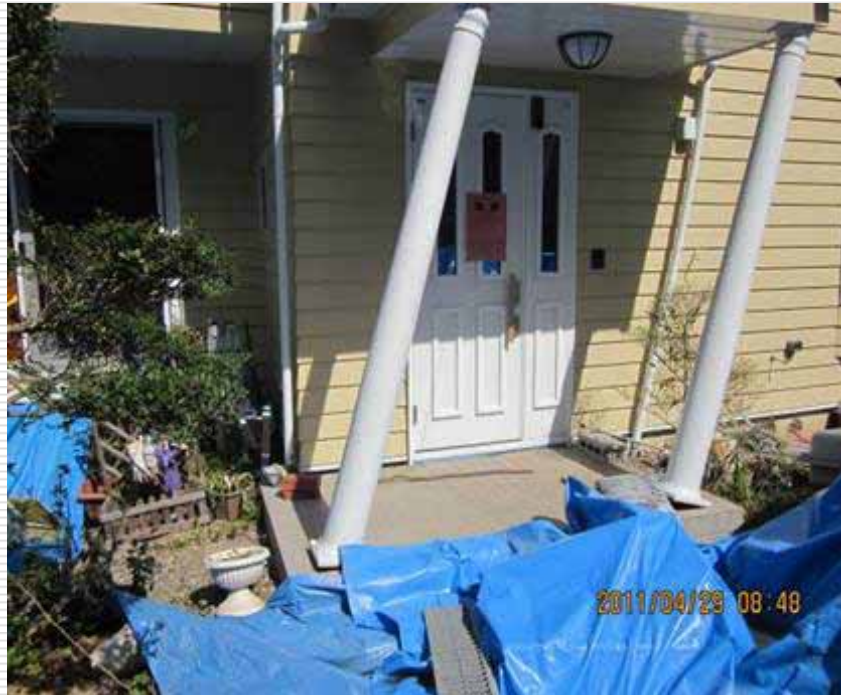
2×4住宅、建物と玄関ポーチが水平に
70cmずれている。

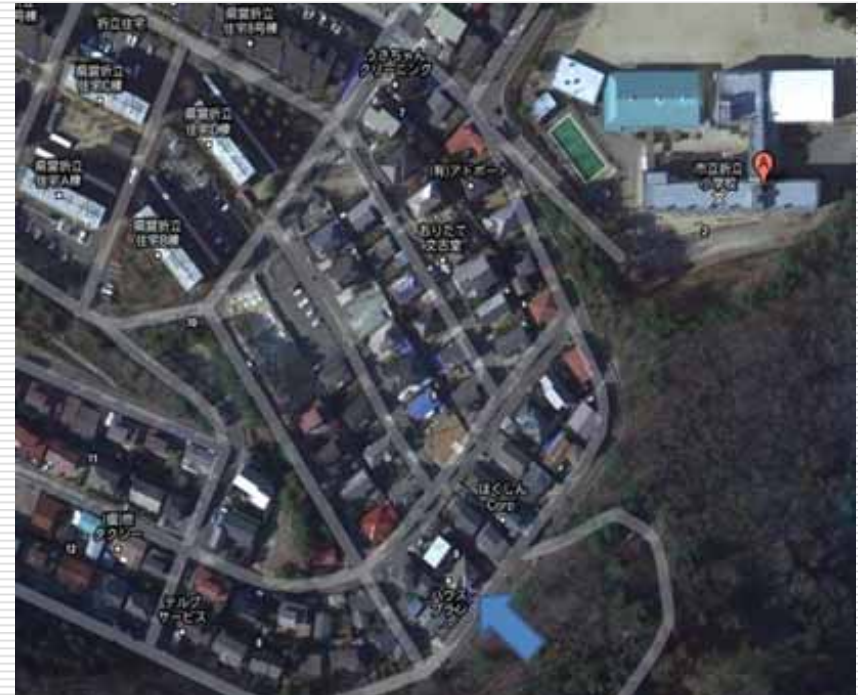
折立地区の被害はこの航空写真の地区
に集中している。

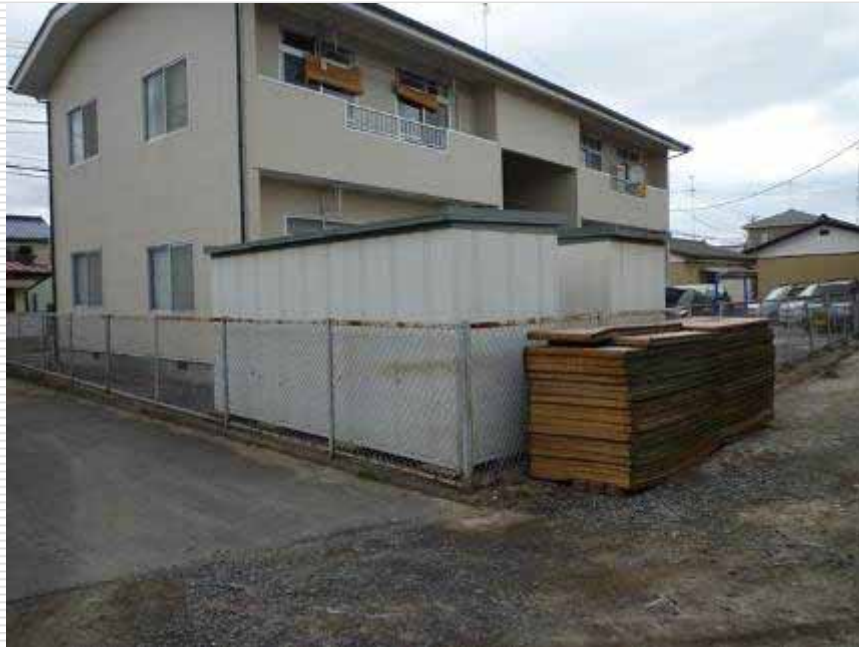
約1mの浸水痕跡があった。床上浸水程度の被害を生じている地域。道路に廃棄物が山積になっている。

浸水痕跡

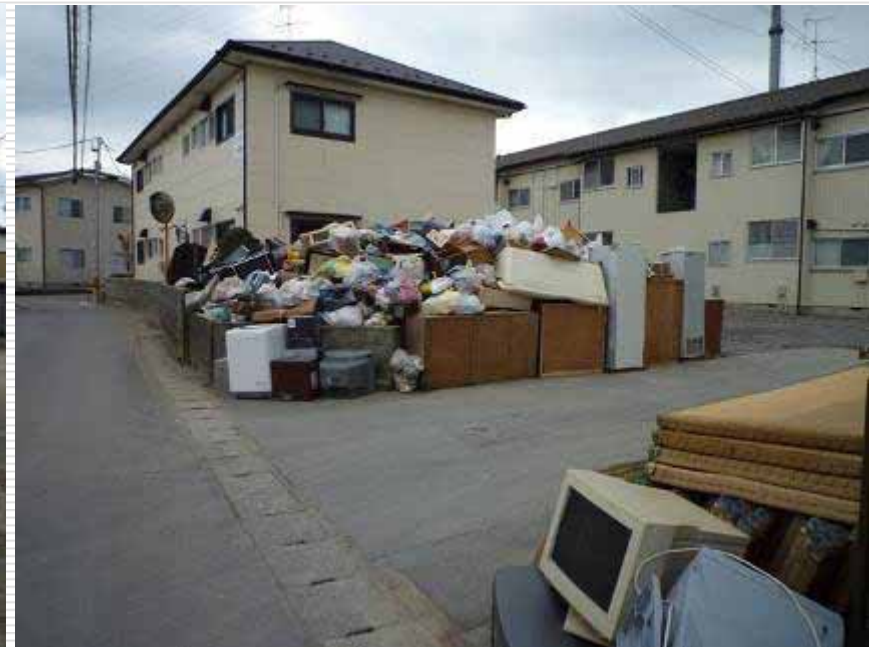
畳等の廃棄物の状況

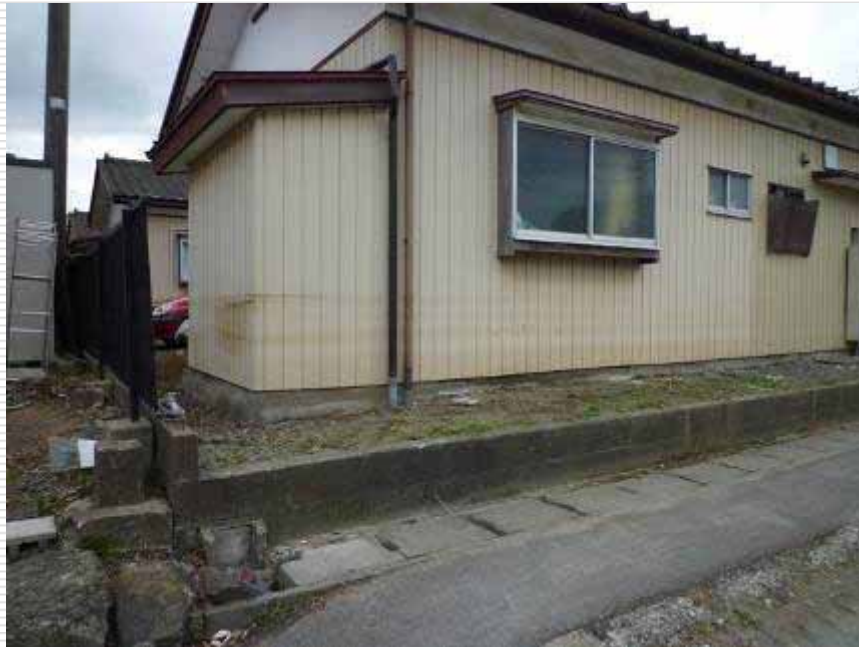
1m～1.2mの浸水痕跡があった。床上浸水程度の被害を生じている地域。

浸水痕跡

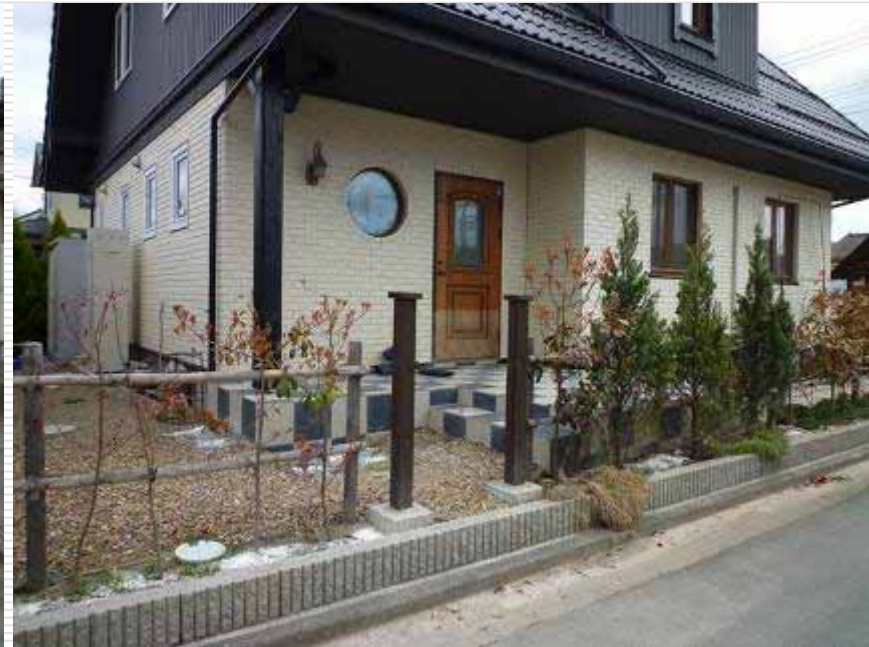
外観はほとんど解らないが、木製玄関ドアに浸水の痕跡が伺える。

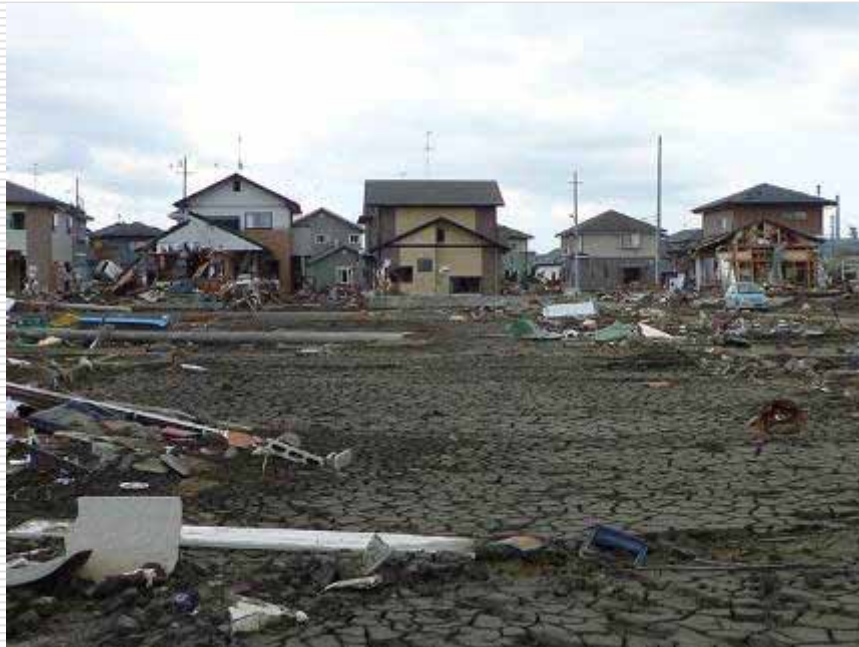
ほとんど住宅が残っていない。

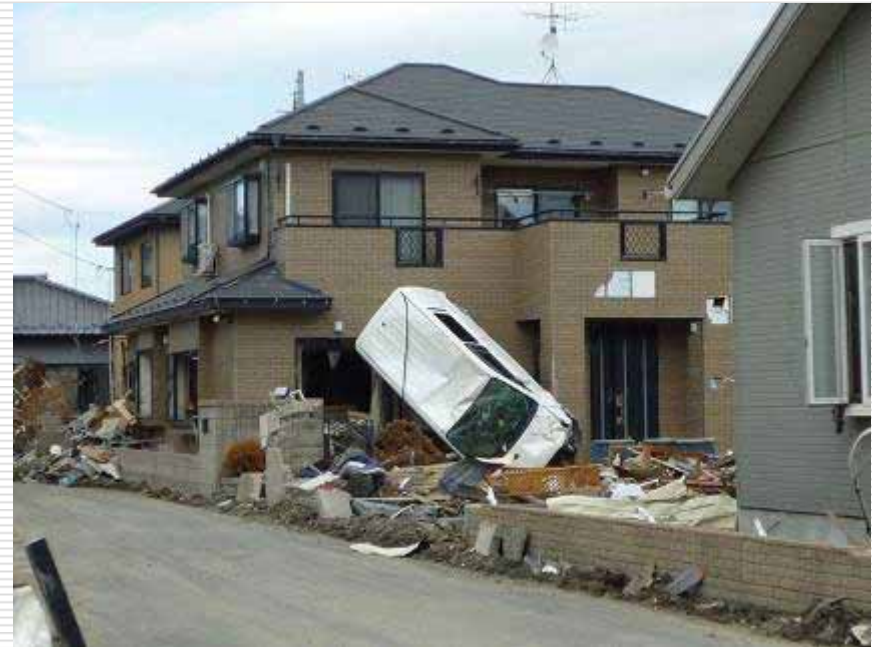
車が漂流物となり住宅に激突

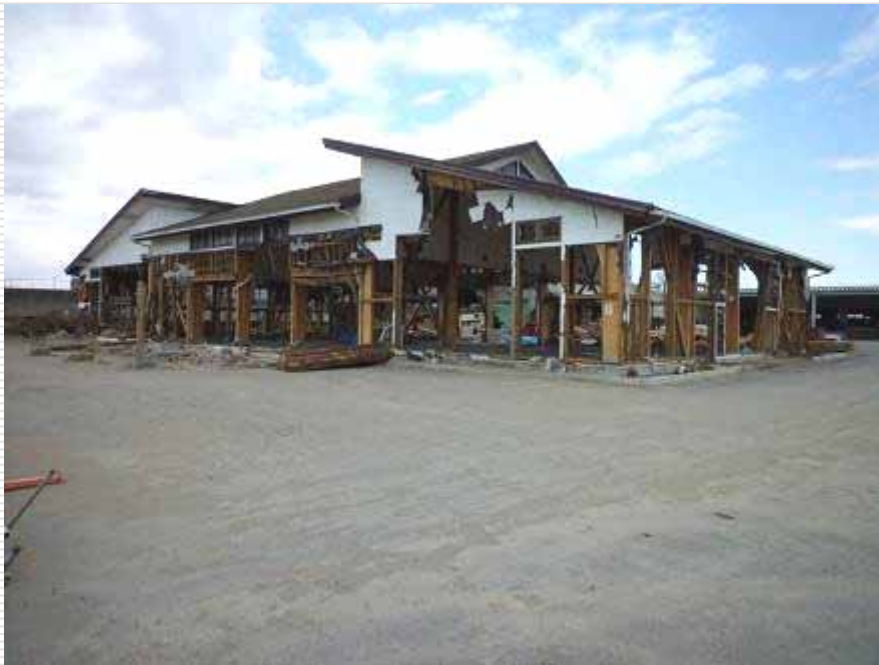
集成材による工場建築物残存状況

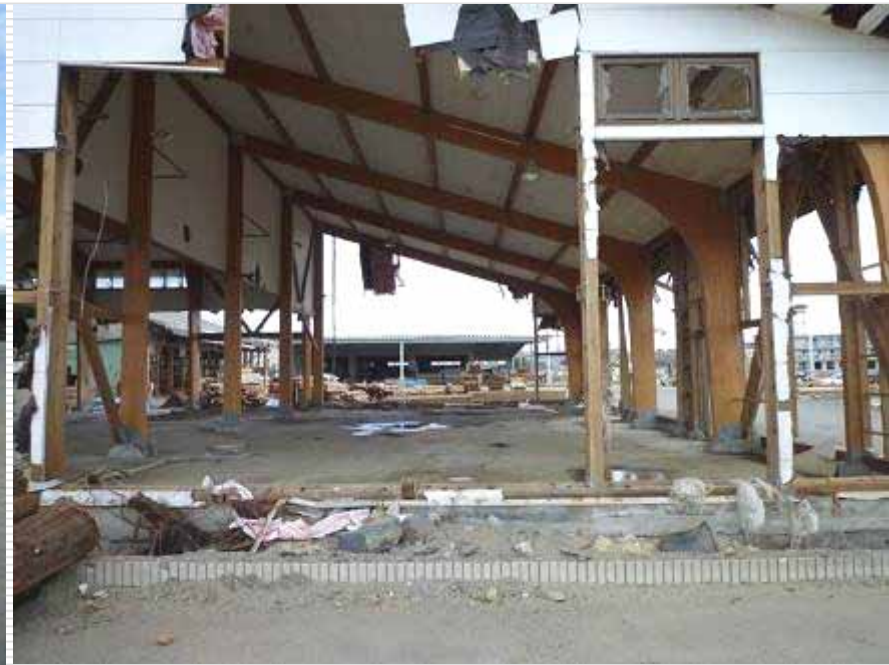
津波が通り抜けてスケルトンは残存

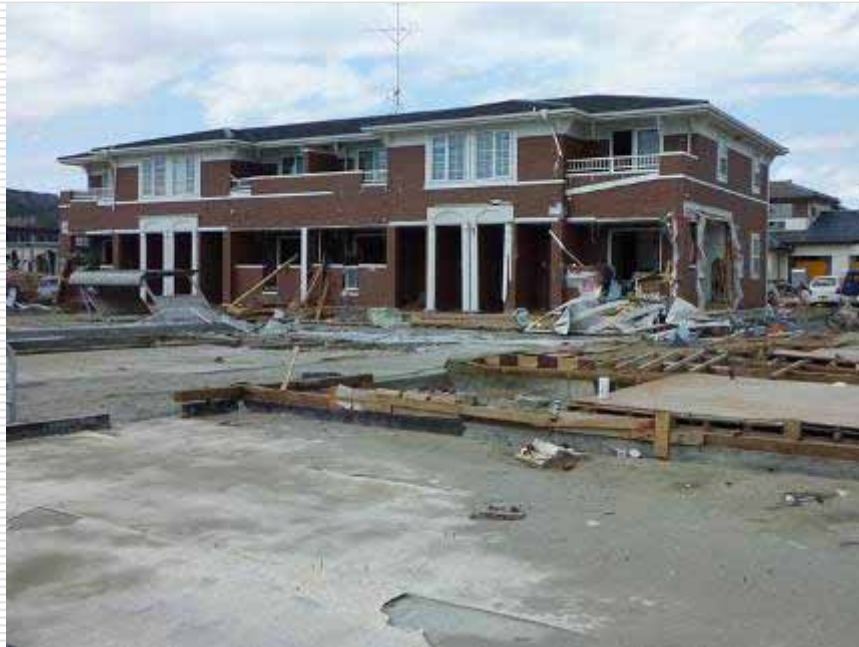
集合住宅の全景

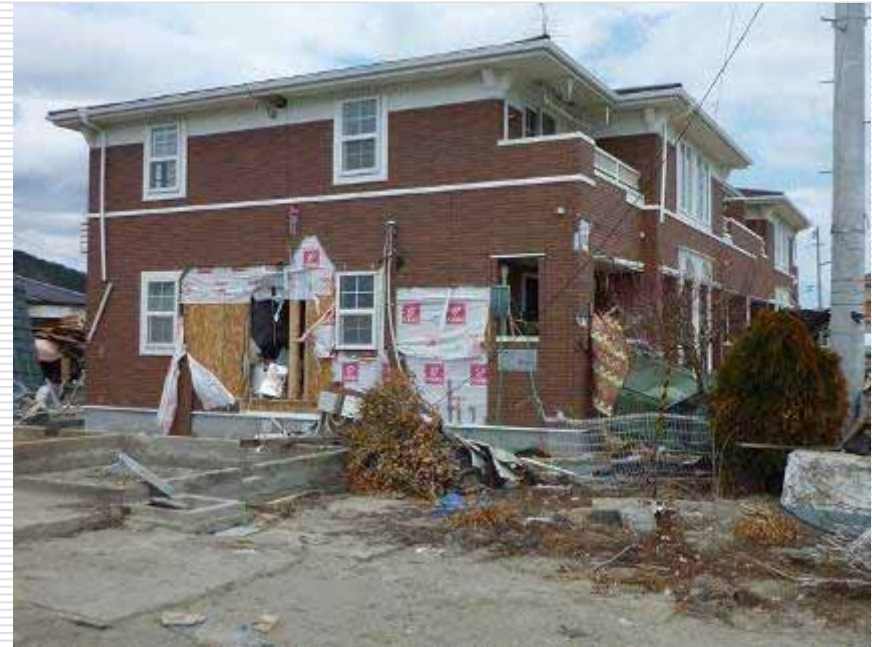
側面の外壁は漂流物の激突のためか仕上げ破損し、構造用パネルが露出

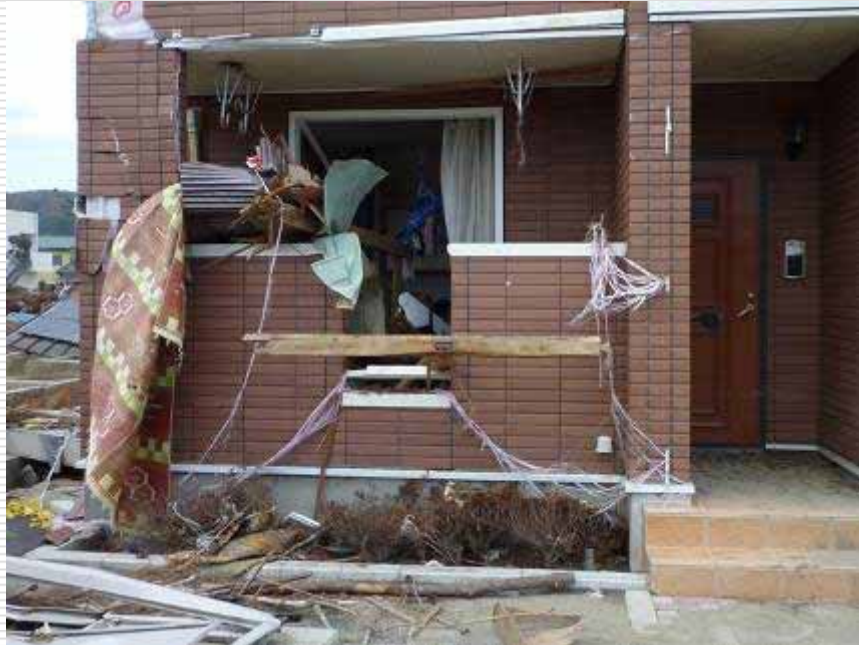
漂流物が室内に入り込んでいる様子

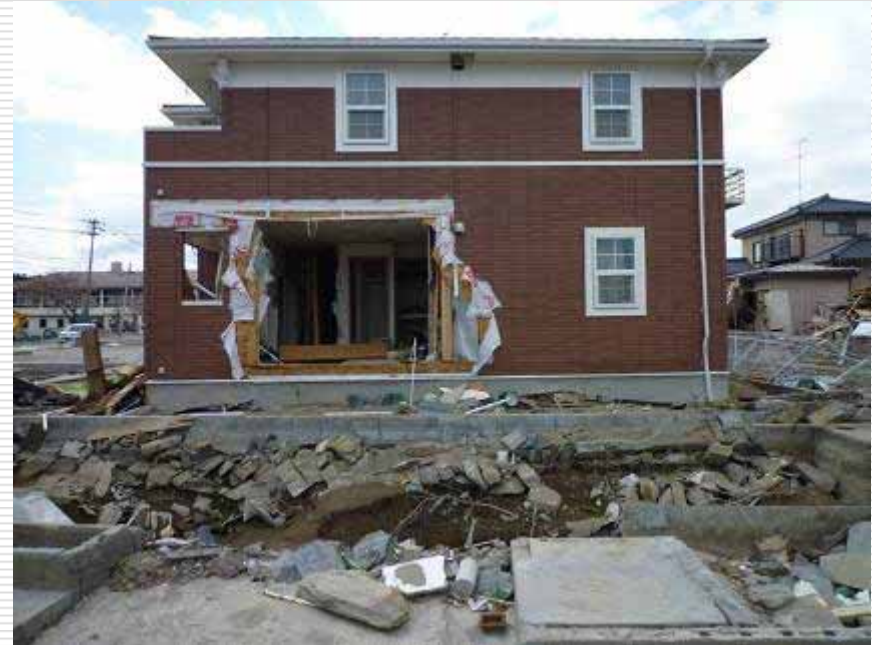
側面の破損状況。津波の流出入の経路が伺える。
