東日本大震災調査報告会

被害状況の傾向と分析

東北地方太平洋沖地震緊急対策本部地震被害調査WG委員

社団法人日本ツーバイフォー建築協会

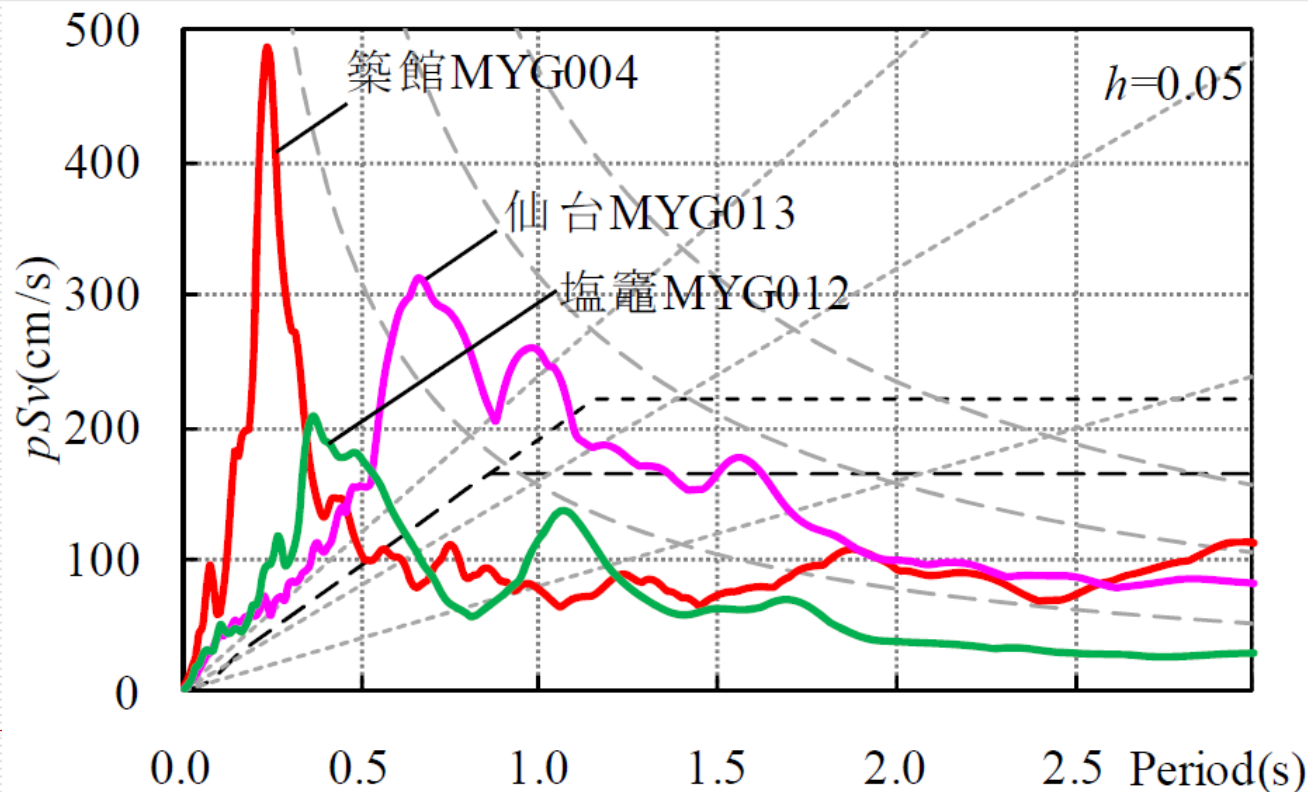
- 栗原市(震度7)の記録(K-NET築館)は、短周期成分が卓越。木造住宅への影響は小。

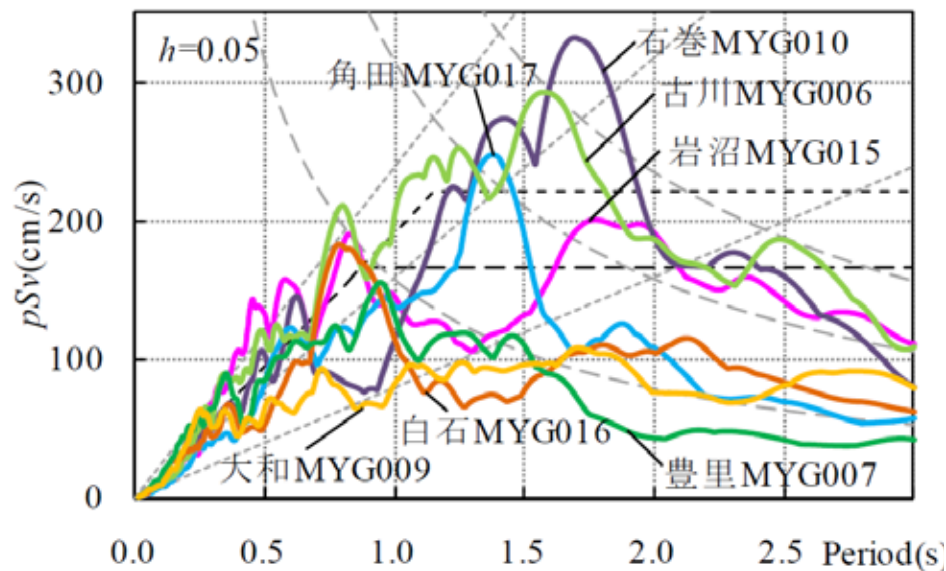
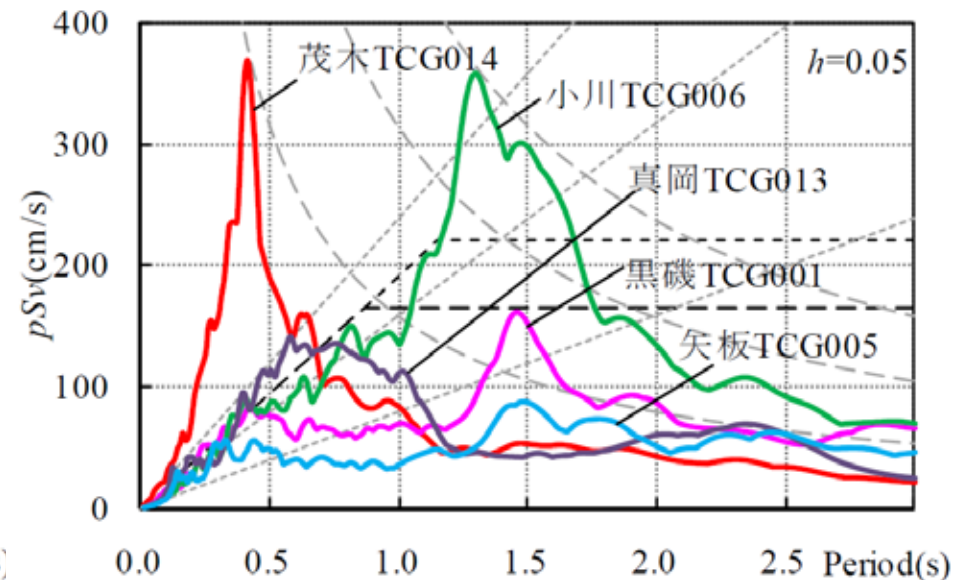
- K-NET石巻、K-NET古川など、1~2秒の成分が多く含まれる地震記録もある。

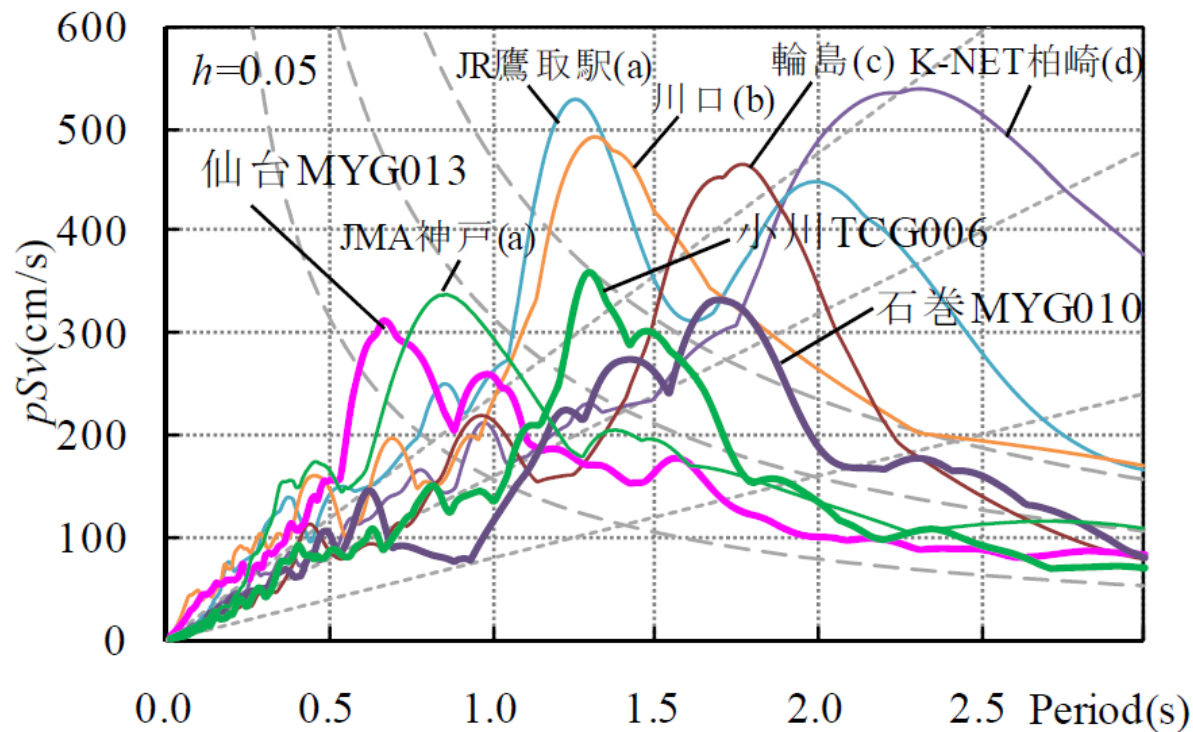
- それでも、過去の極めて大きな地震動に比べれば、小さいと言える。

- (a)1995年兵庫県南部地震
- (b)2004年新潟県中越地震
- (c)2007年能登半島地震
- (d)2007年新潟県中越沖地震

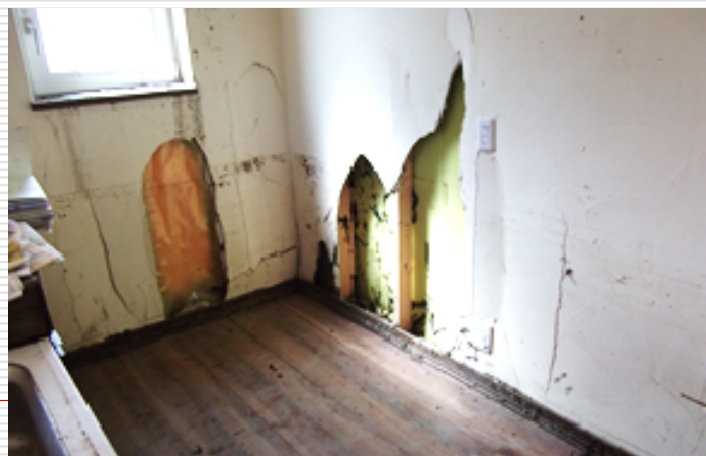
津波の大きな外力による被害(2)

- 建物内に進入した水が、開口部や外壁を押し破って流れ出た痕跡が確認できる例があった。
- 内壁の石膏ボードが壁体内側に押し込まれるように破損している破壊例が散見された。水を含んだ石膏ボードが水圧により破損したものと推定される。

- 津内に床下に浸入した水の対策(排水処理)が必要。
- 構造躯体の損傷が無いか、または損傷が軽微な場合、洗浄やボード類の張り替えで修復可能と考えられる。
- 塩水にさらされたことによる耐久性への影響については、別途、検討が必要。
