東日本大震災調査報告会

ツーバイフォー住宅の地震・津波被害②

東北地方太平洋沖地震緊急対策本部地震被害調査WG委員Bチーム

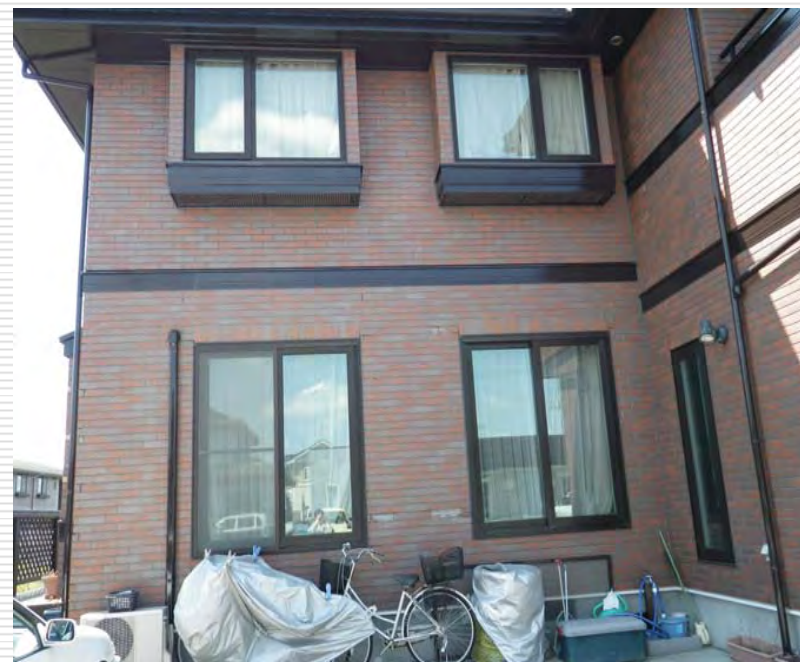
外壁乾式タイルのひび割れ、剥落

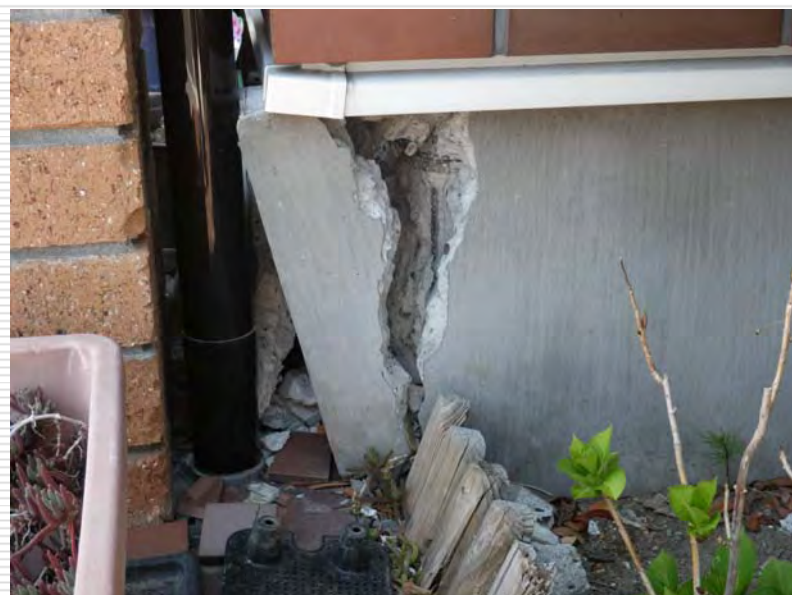
礎隅角部のコンクリートの圧壊

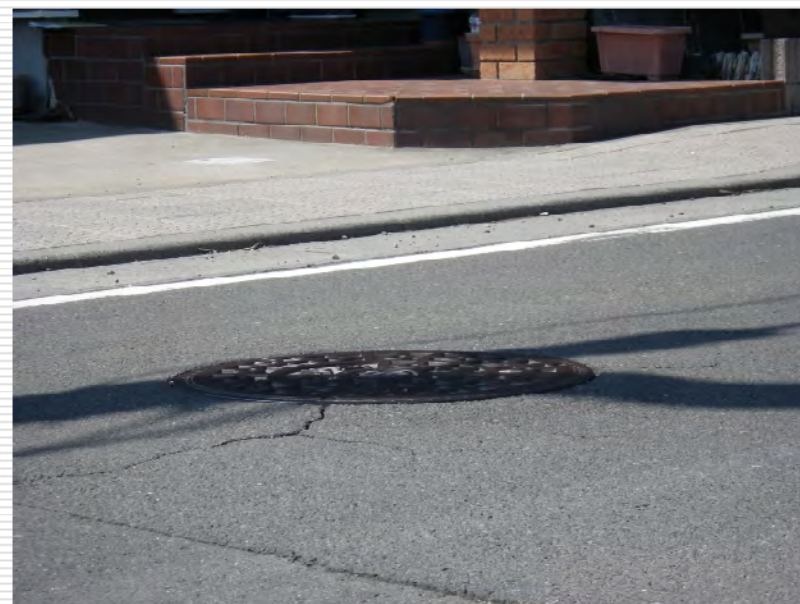
前面道路のマンホールの隆起現象

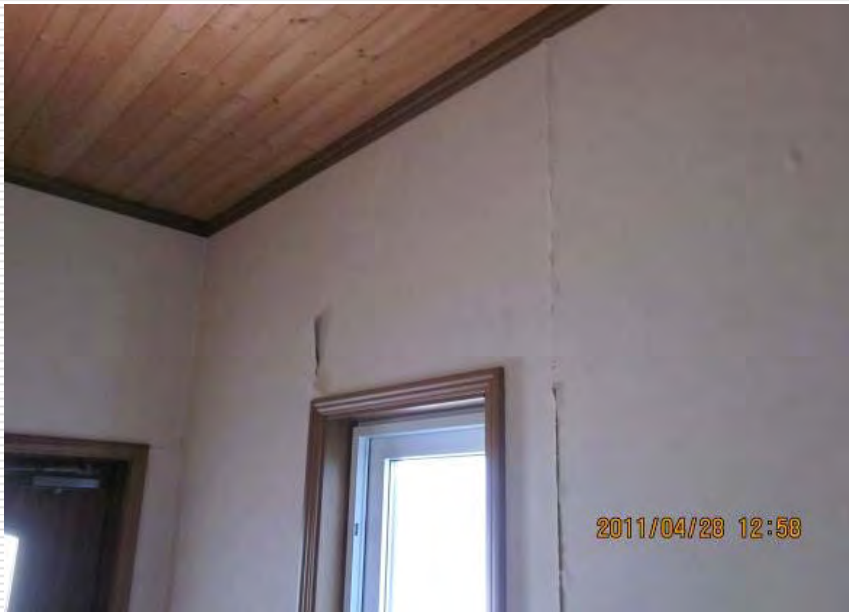
石膏ボード目地部のクロス割れ

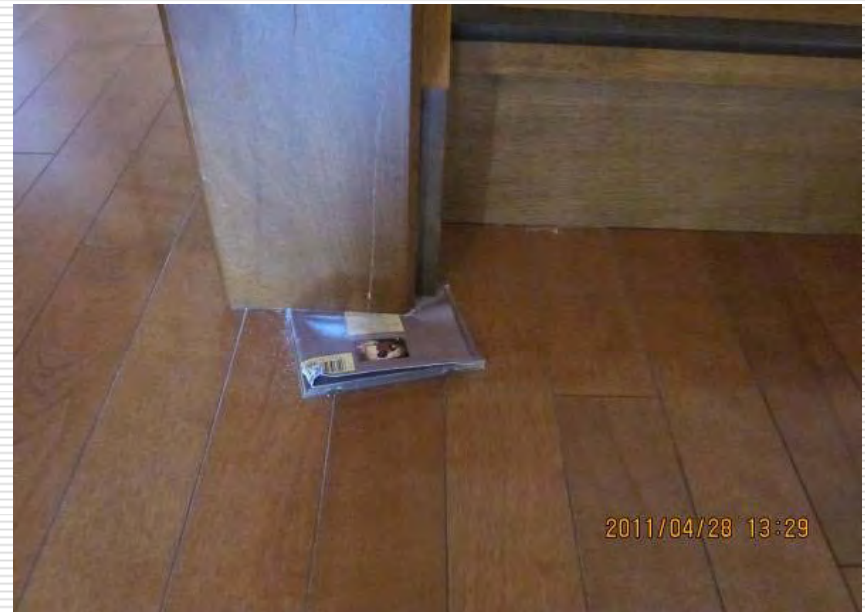
階段手摺笠木にCDケースが挿まれた

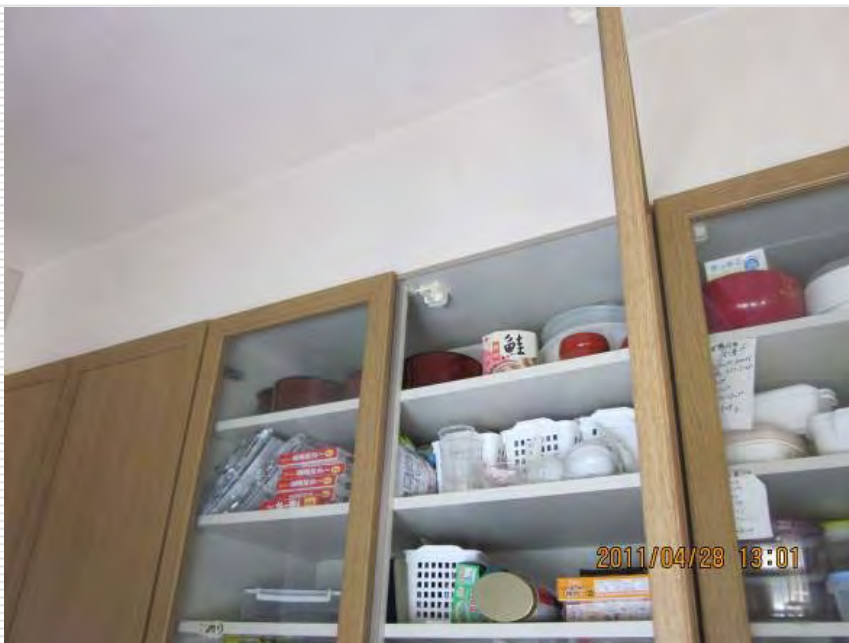
耐震ラッチ効果発揮食器は無事

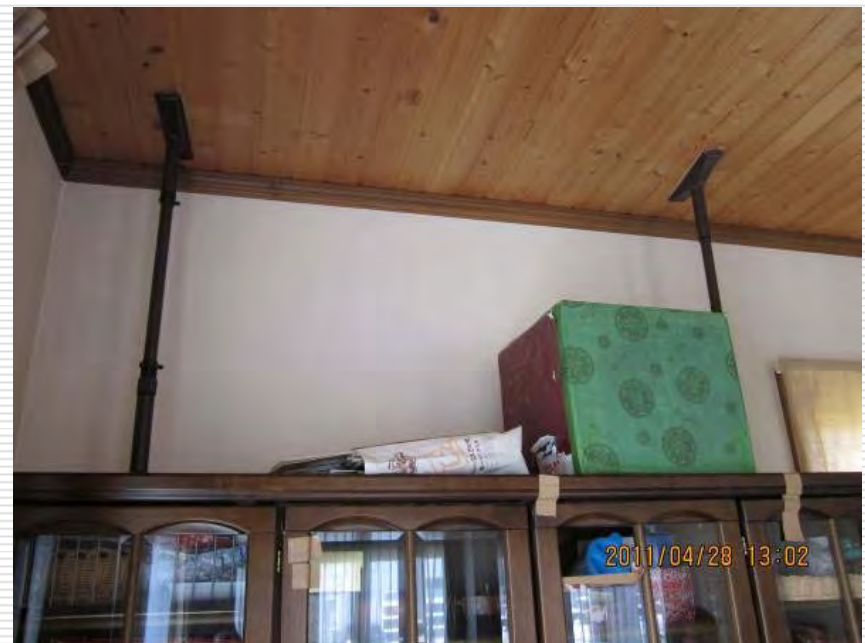
突張り棒本震効果あり 余震(4/7)効果なし(顧客談)

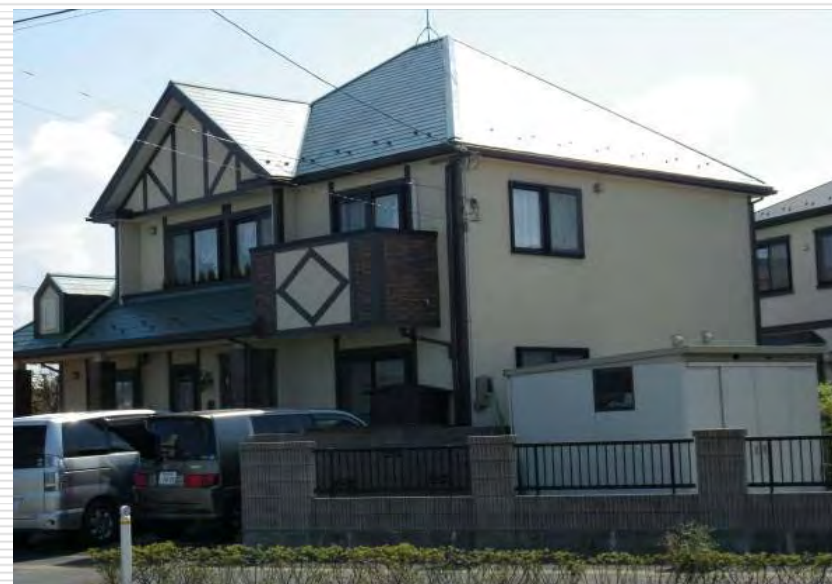
外観上は被害なし

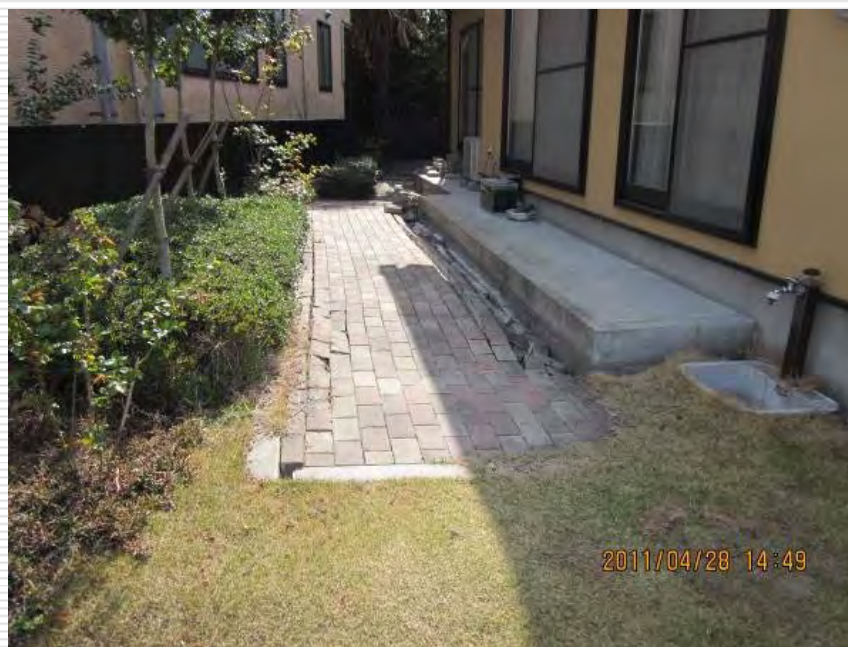
近隣状況・地盤の隆起とひび割れ

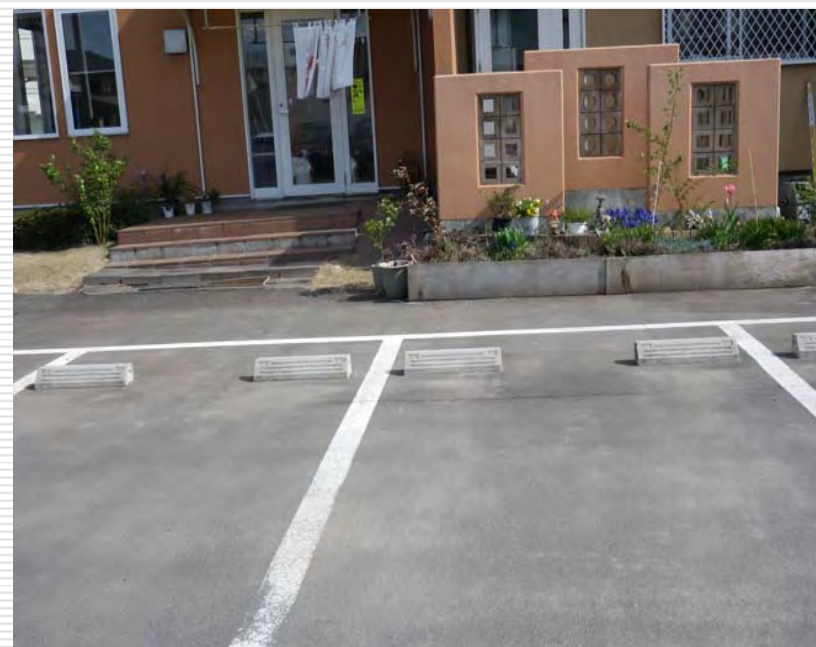
近隣状況・地盤の隆起

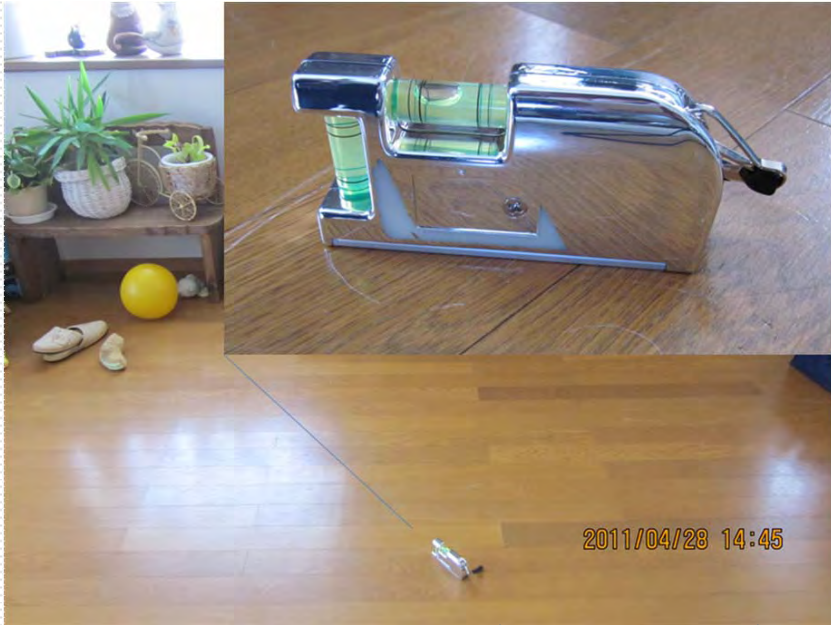
リビング床の傾斜 (歩行で感じる)

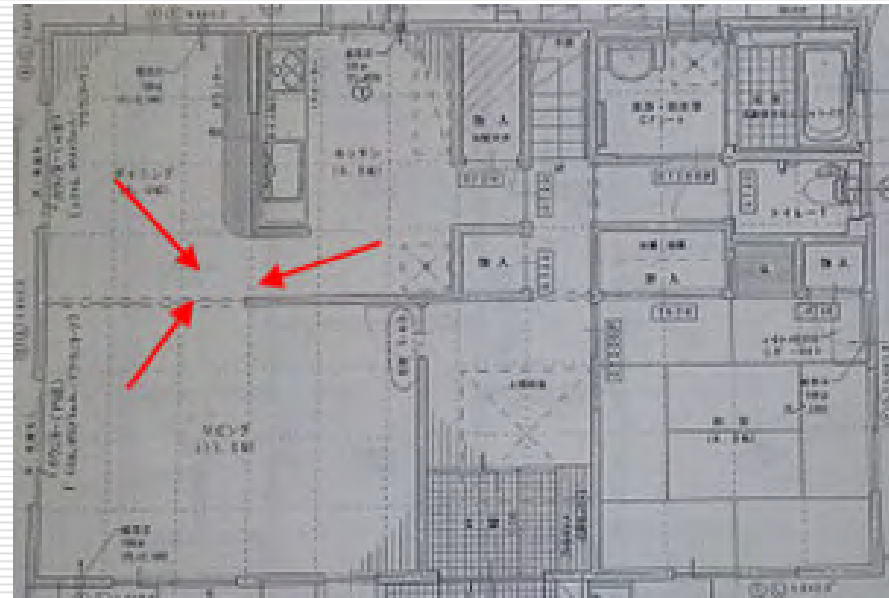
床傾きの方向

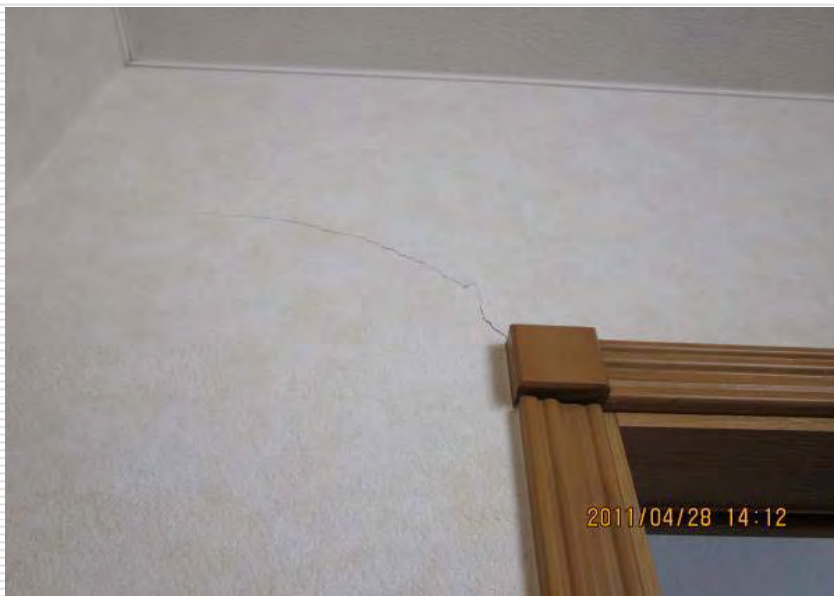
壁クロス割れ

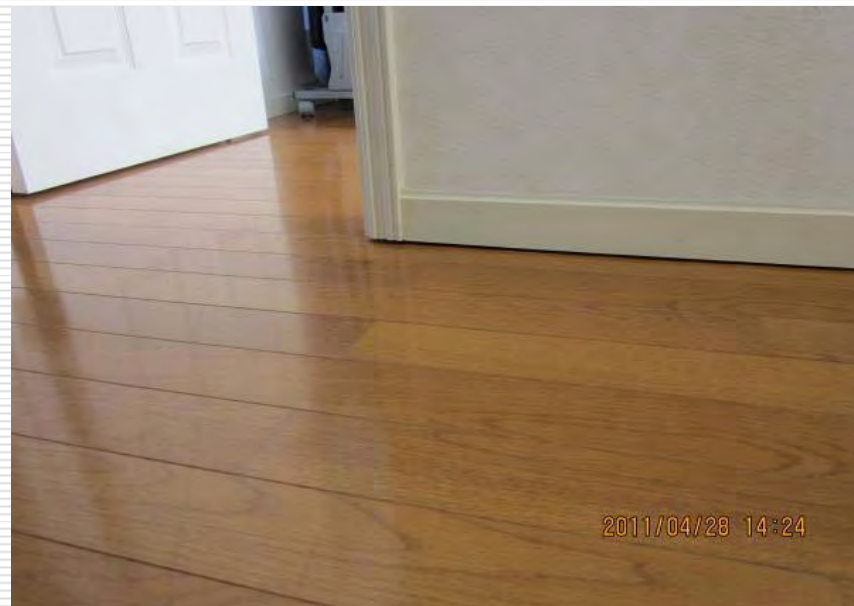
巾木と床面との隙間

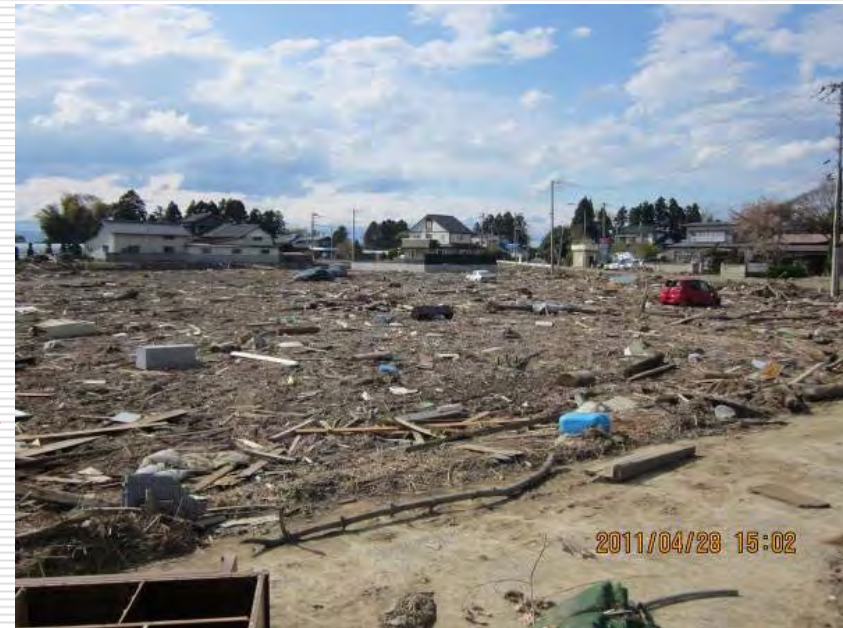
高速をこえると津波の傷跡

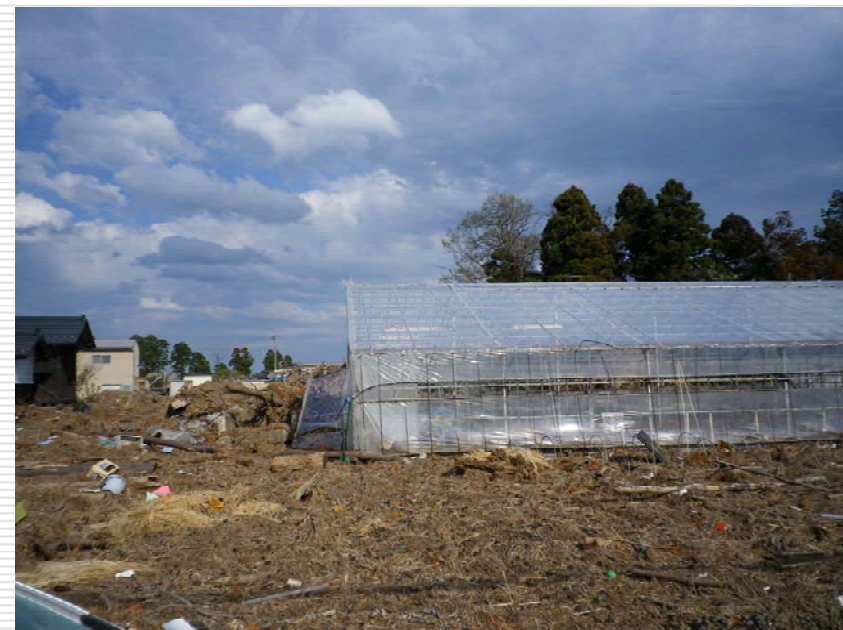
なぜかビニールハウスは無事

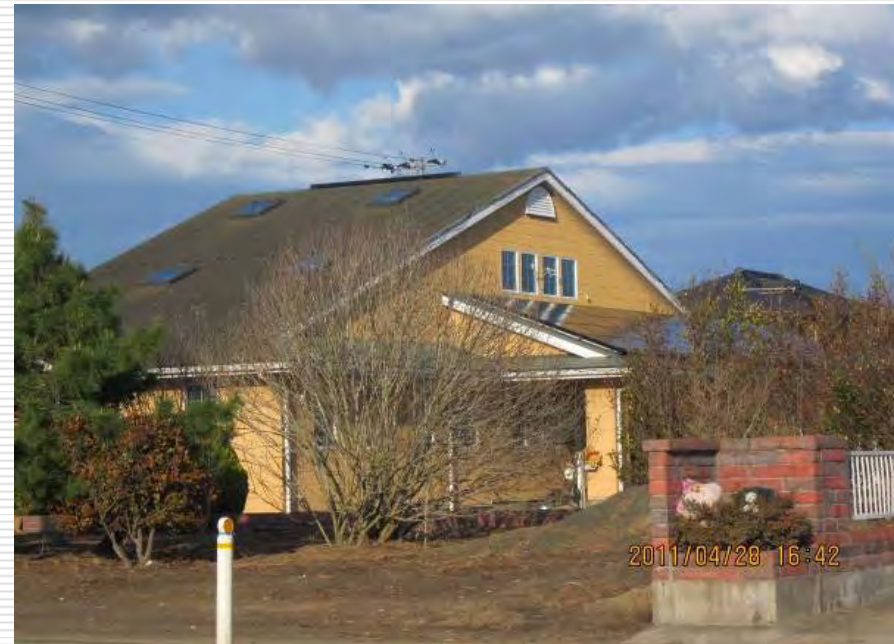
外観上被害なし

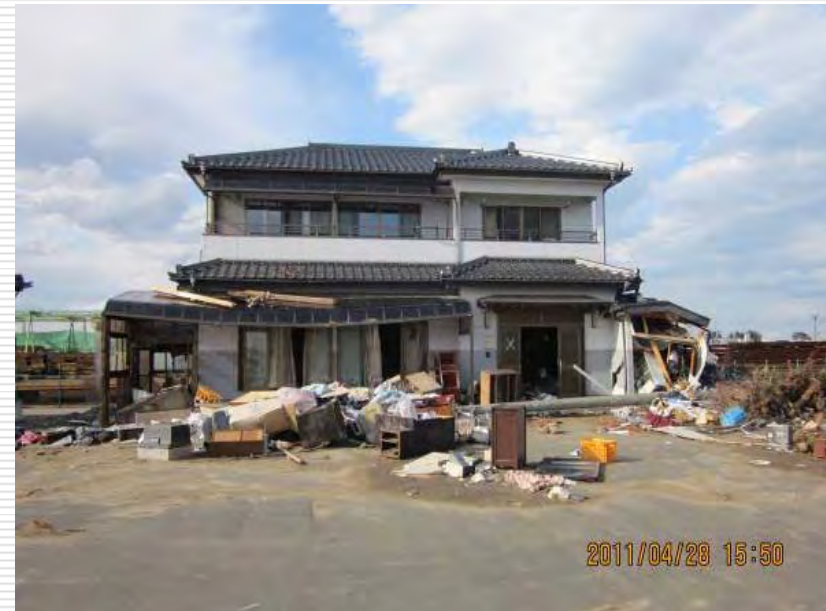
1階を津波被害を受けた木造住宅

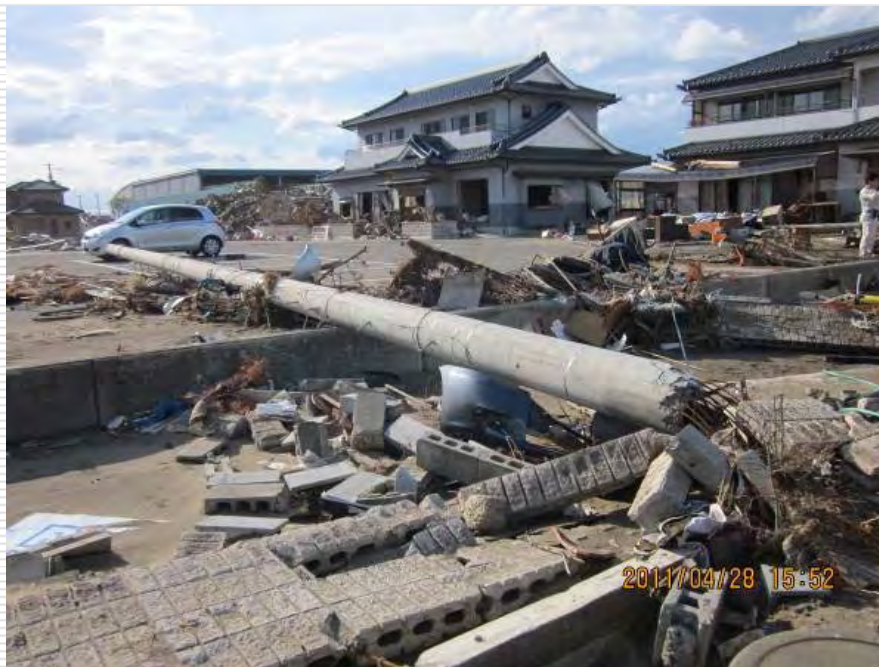
電柱までなぎ倒す津波の威力

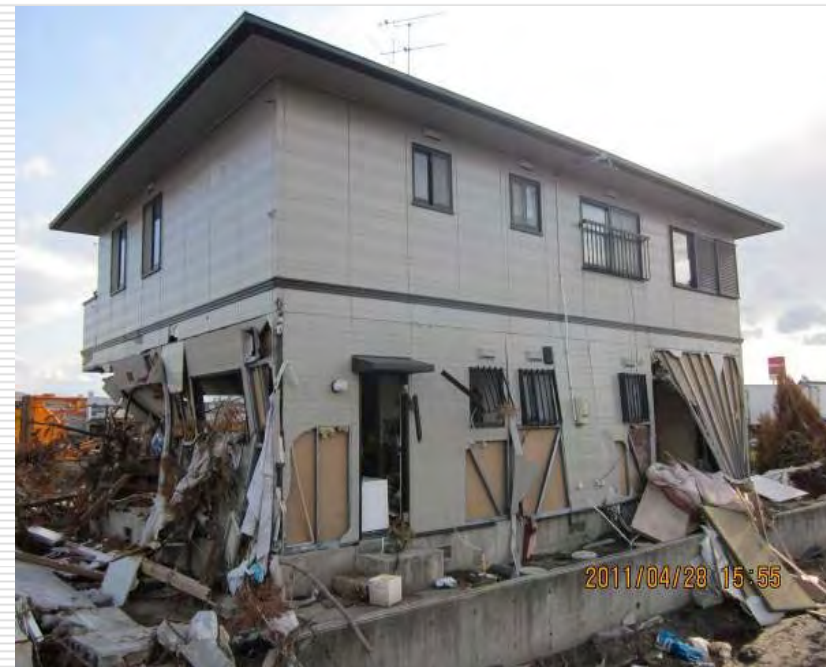
津波の流れ方が分かる建物

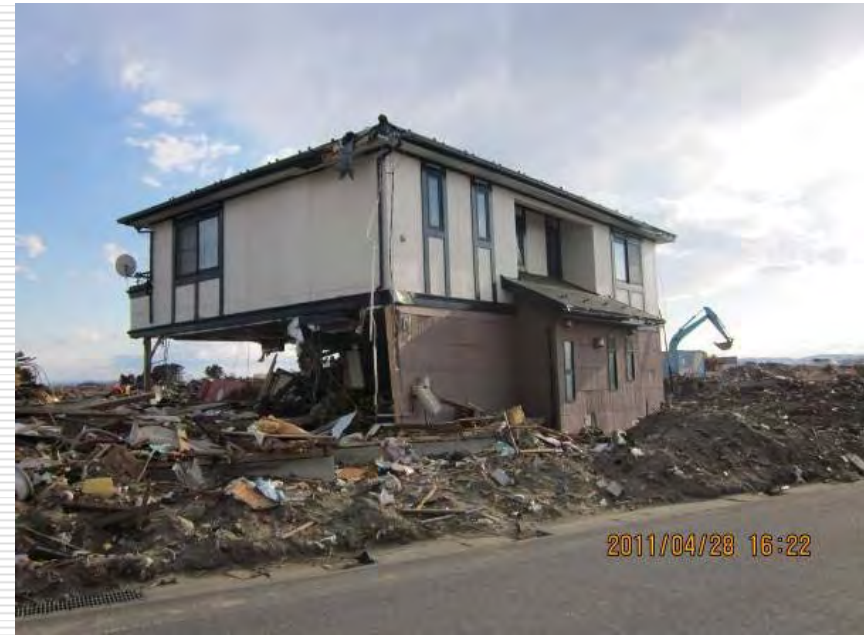
漂流物の被害でも自立した枠組壁工法住宅

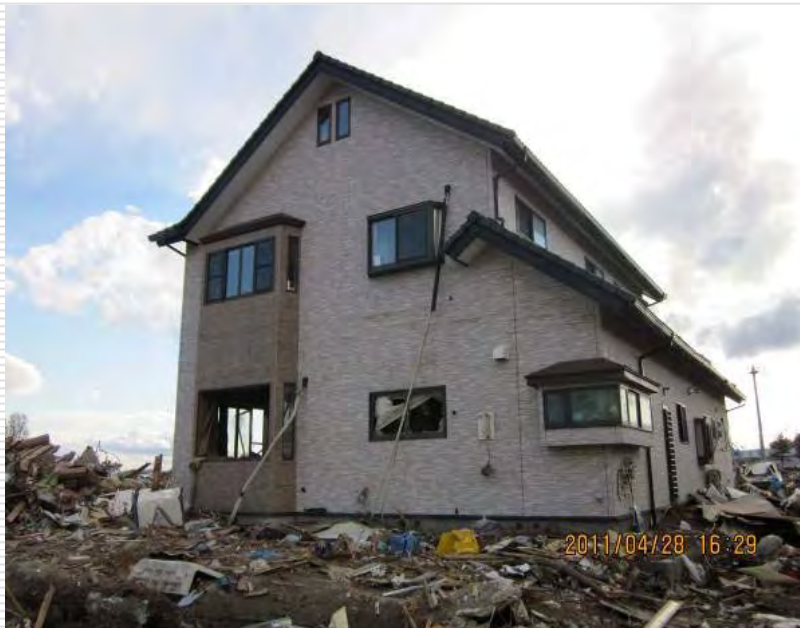
二階床上（3m超）まで浸水した木造住宅

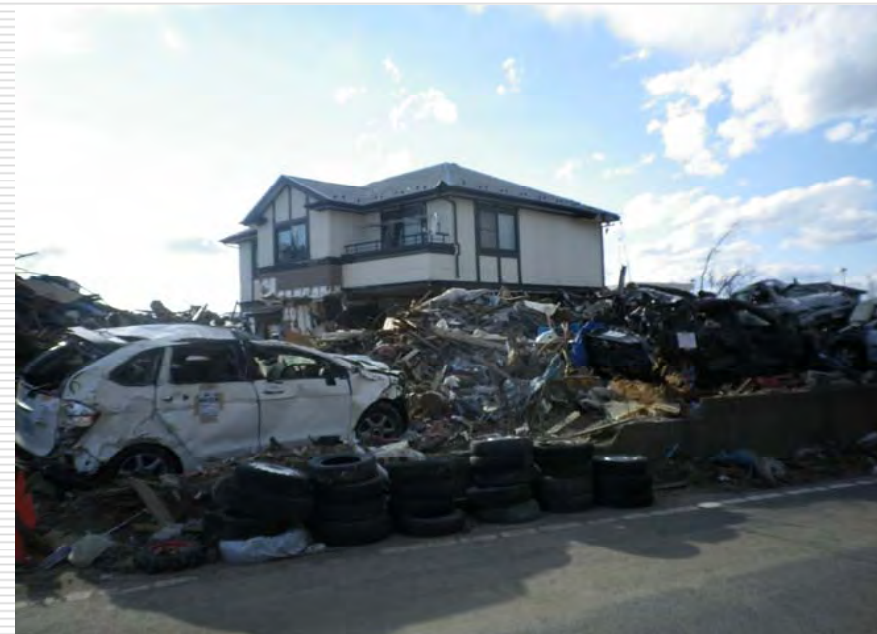
1階全壊 2階ほぼ現存（同上正面）

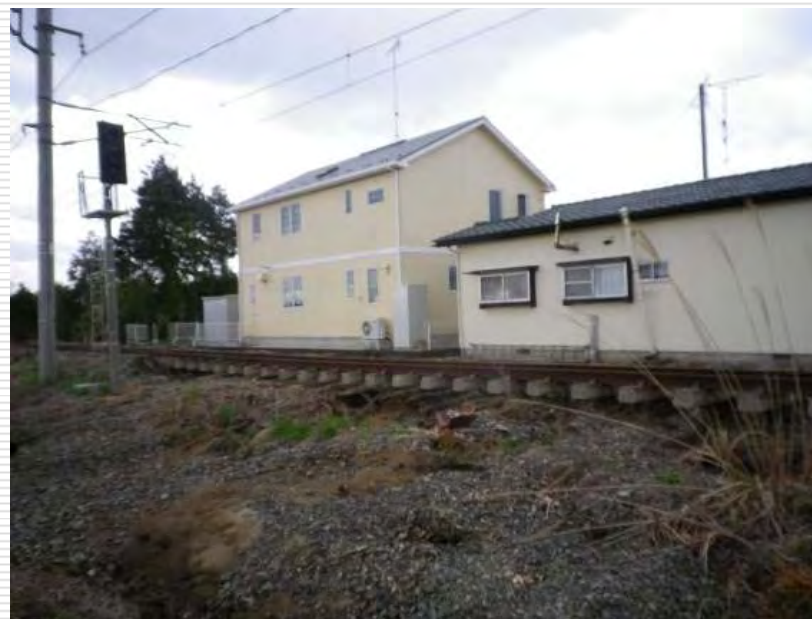
外観上被害なし 線路は崩壊

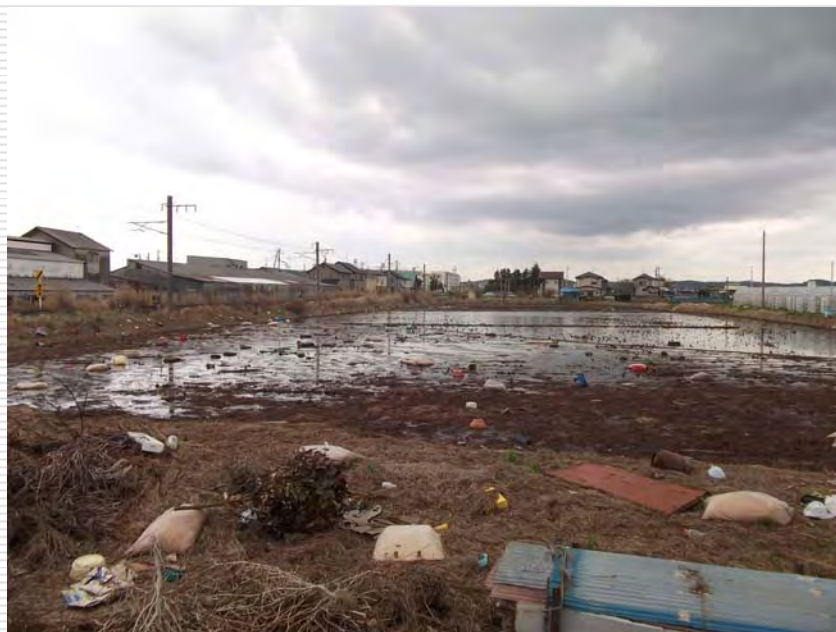
田んぼには津波による海水が滞留

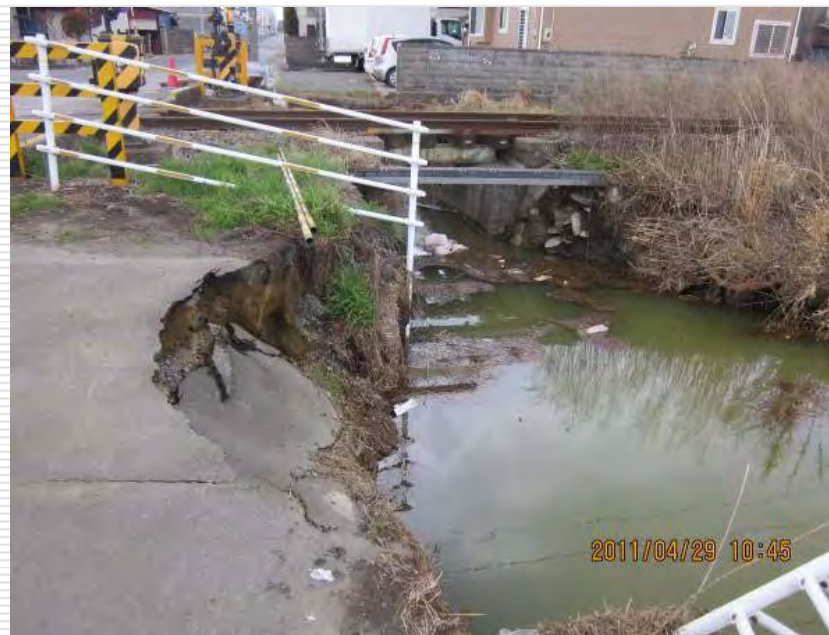
道路端が用水路に崩落している

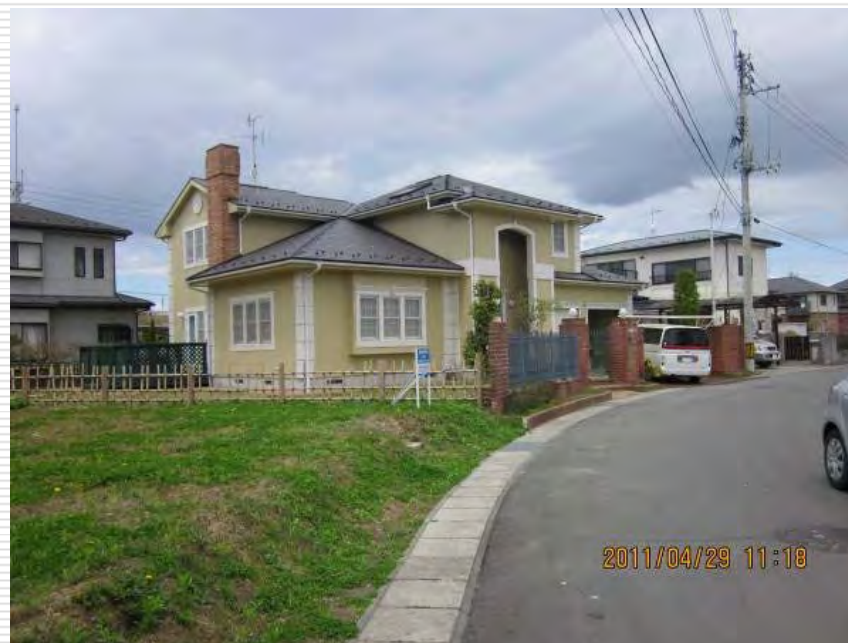
大きな吹き抜けのある建物だが被害なし

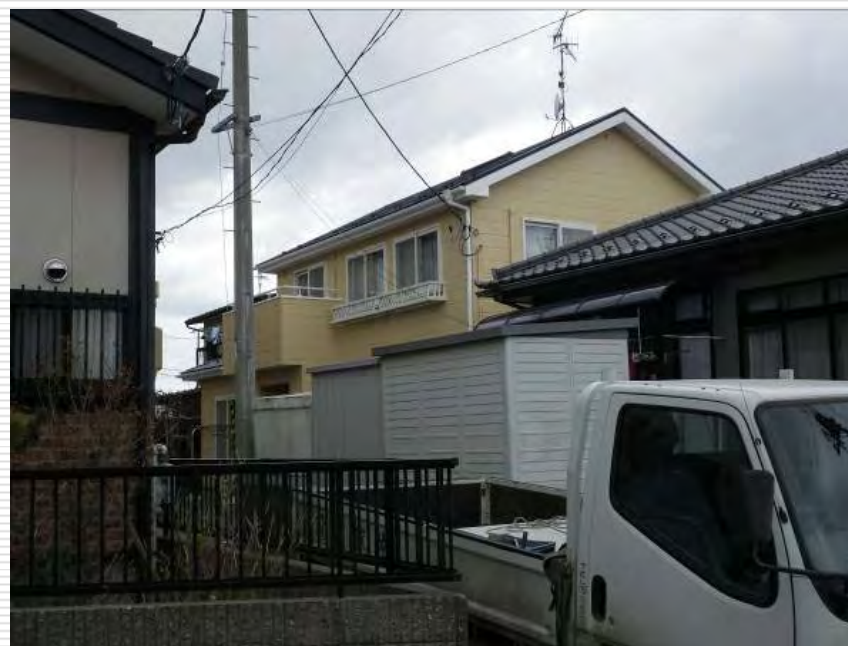
外観上被害を発見できず

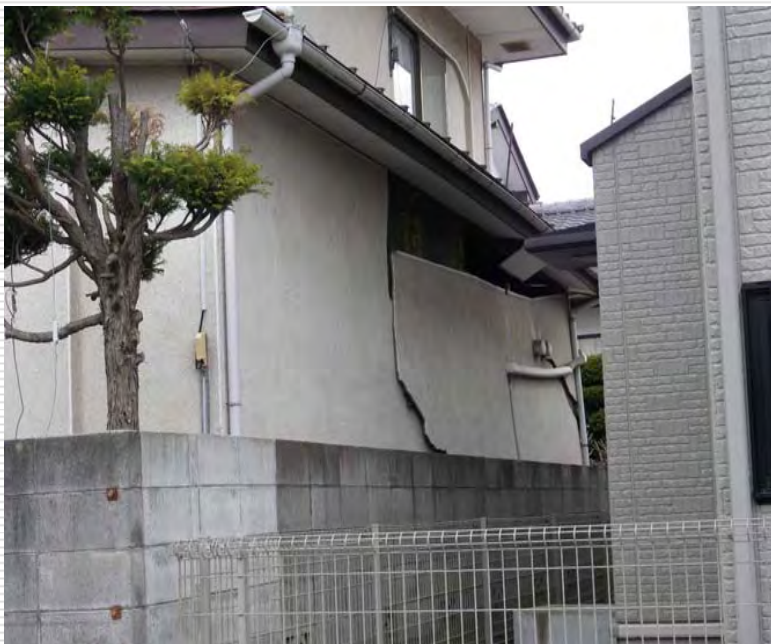
外壁の剥落が生じている近隣住宅

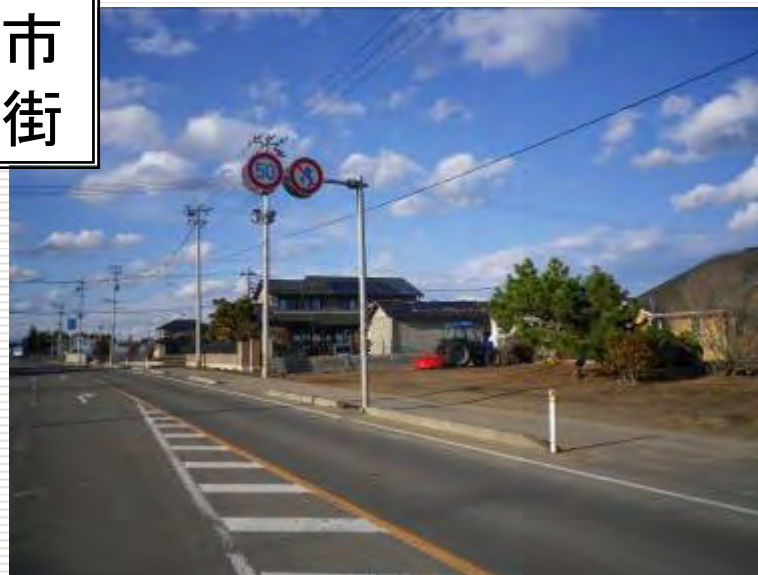
1階に大開口部があったと思しき店舗

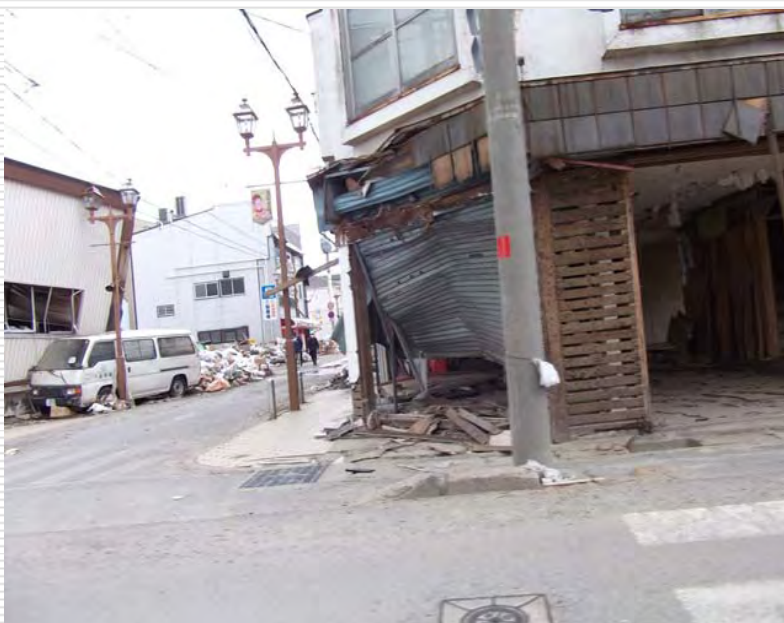
両面開口の店舗建築の被害

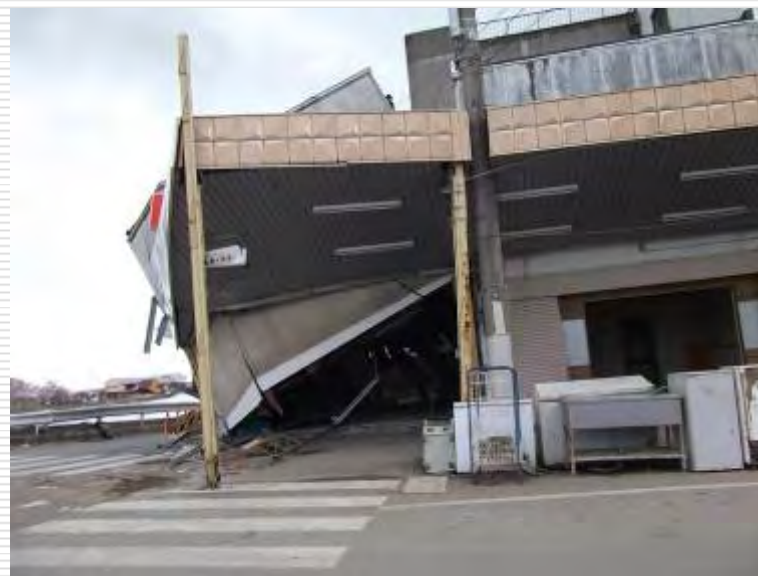
完全に倒壊している店舗

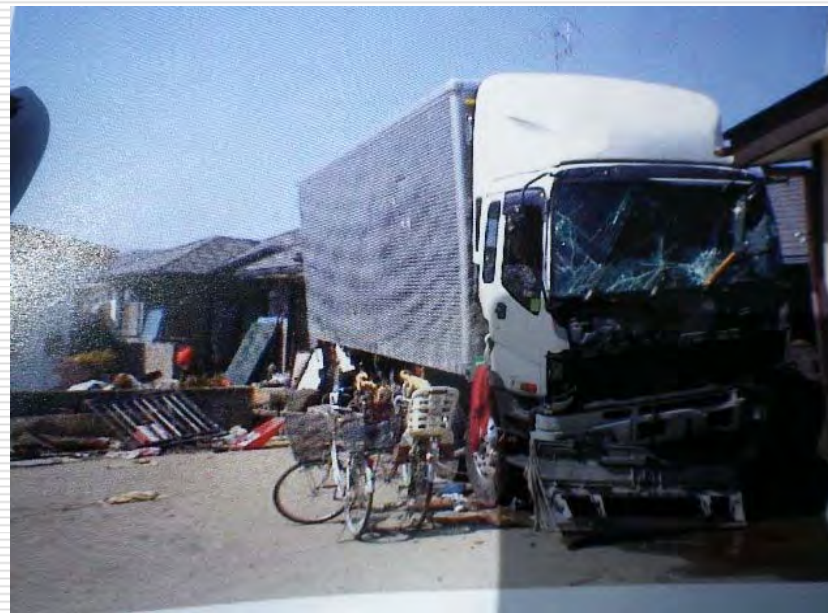
漂流してきた撤去前の10tトラック

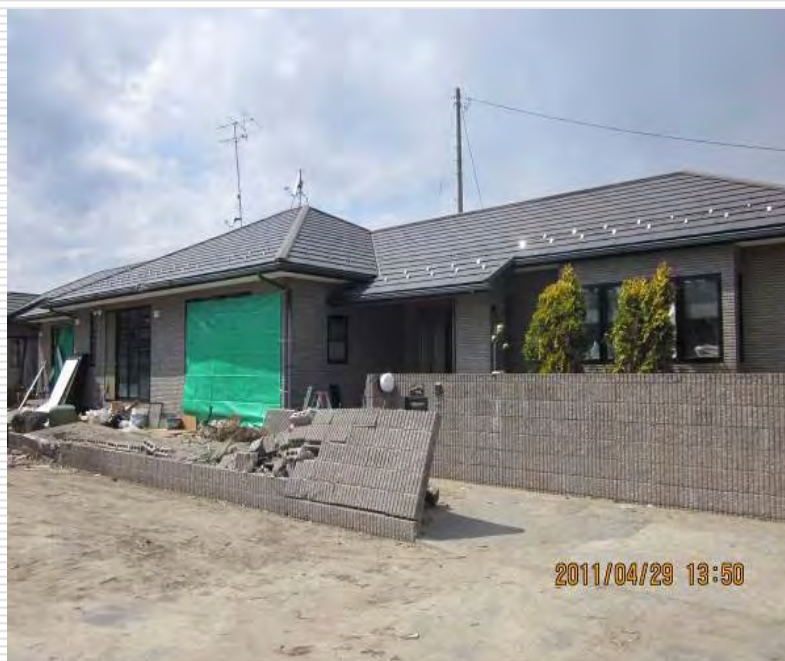
南面掃き出し窓より海水侵入

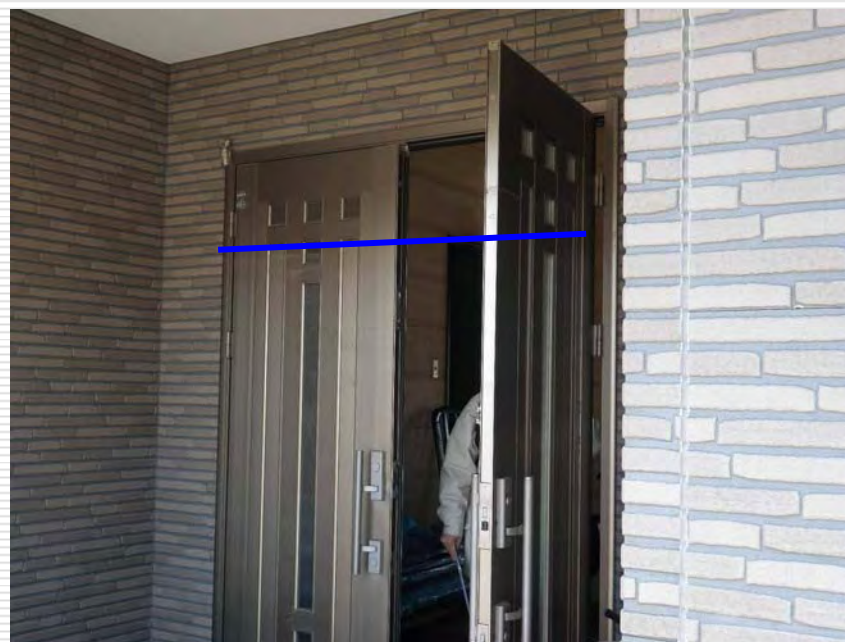
浸水の高さ跡

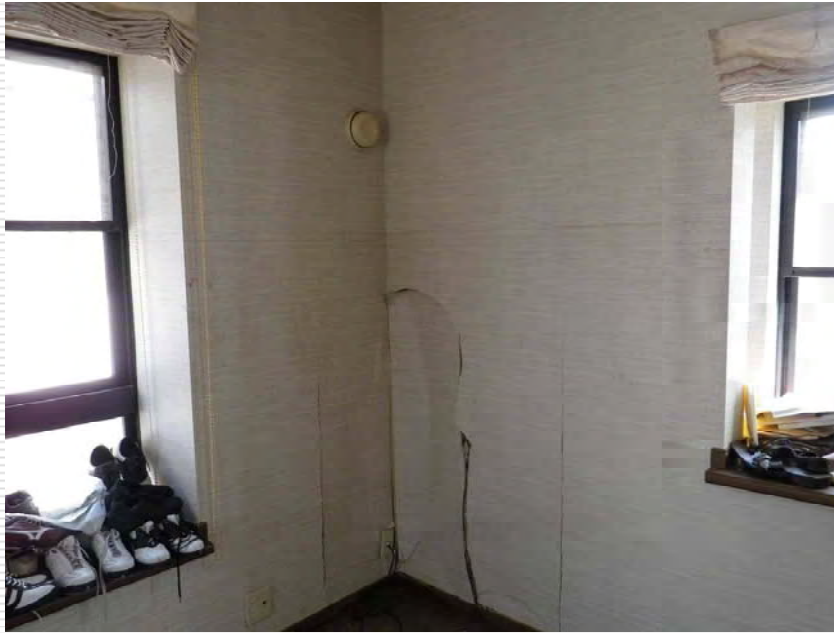
石膏ボードの陥没

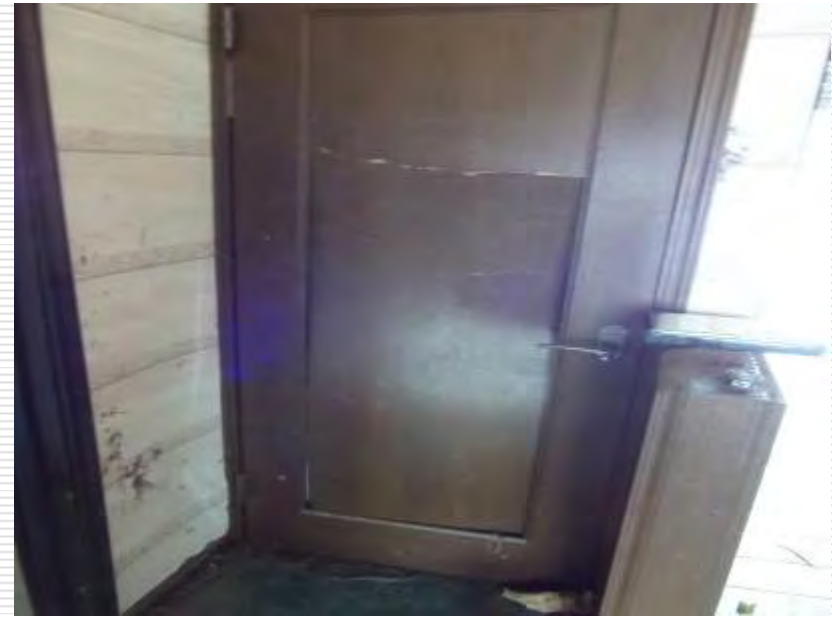
水圧又は漂流物により凹んだ内部建具

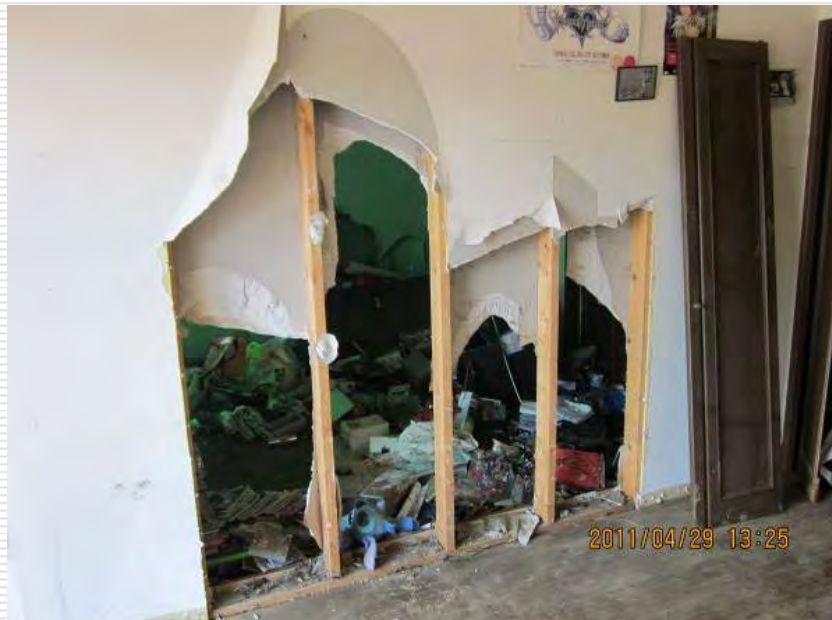
津波が石膏ボード貫通

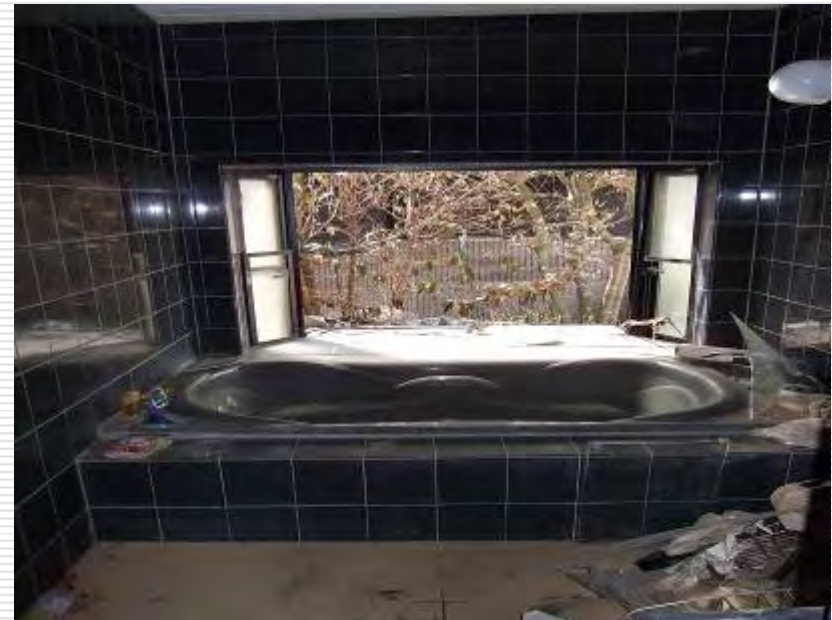
進入した水は浴室窓から流出

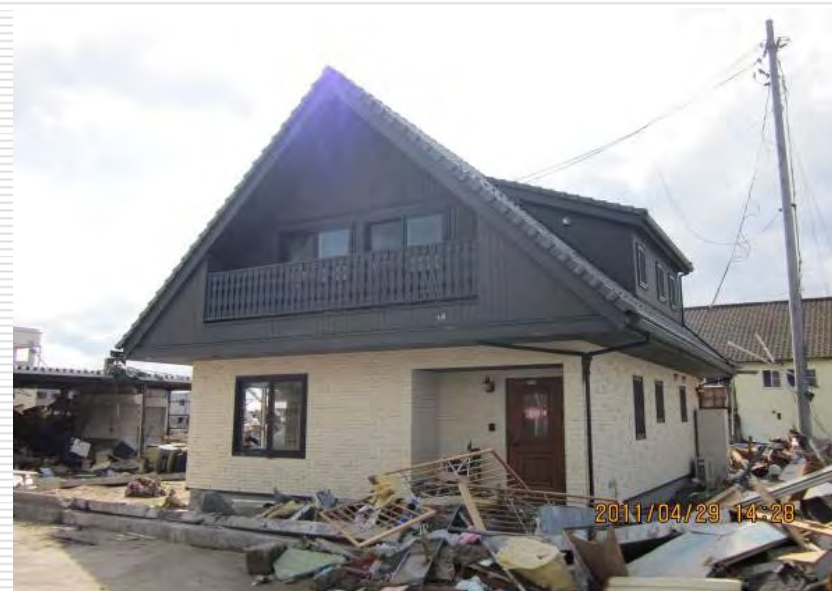
2階まで浸水。躯体の被害が少なかった住宅

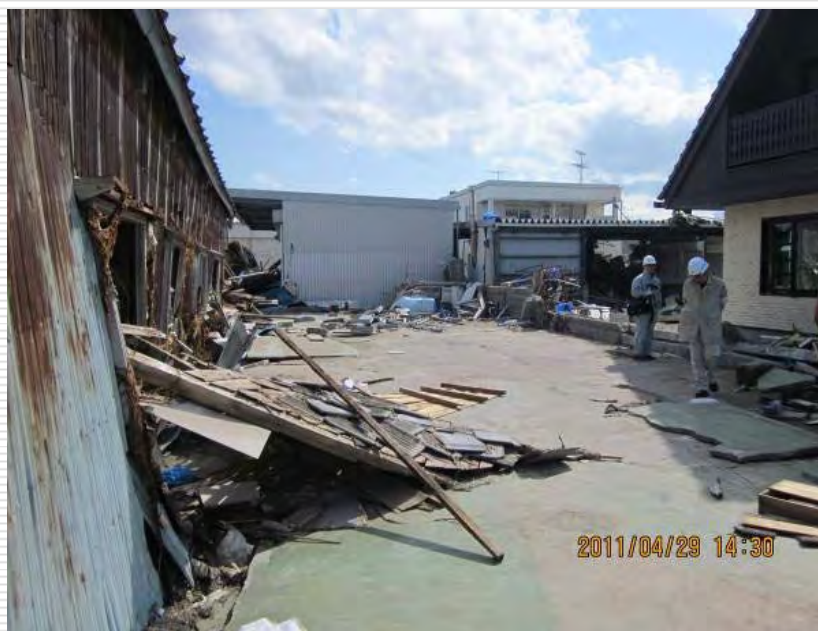
隣の工場は7m程建物上物が漂流

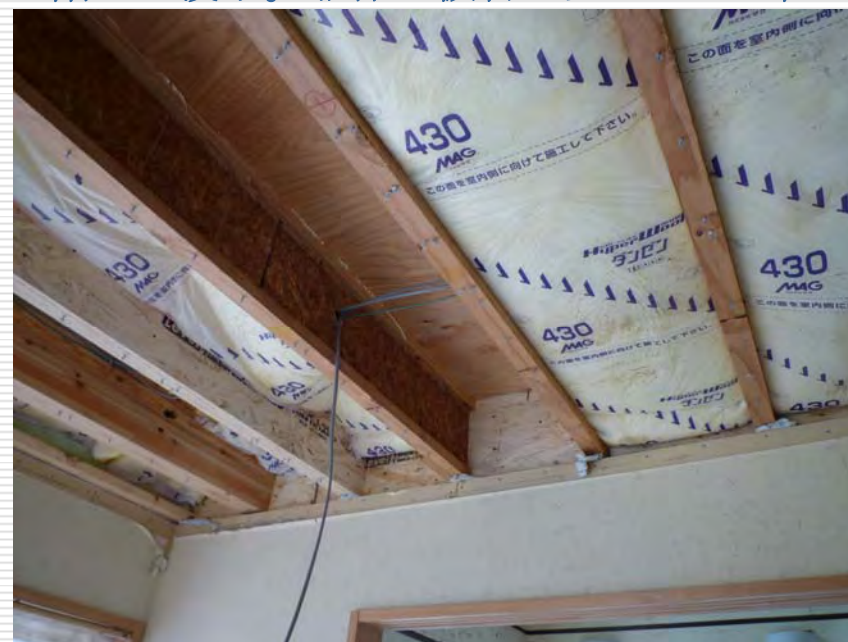
石膏ボードは落ちたが 床根太は被害なし

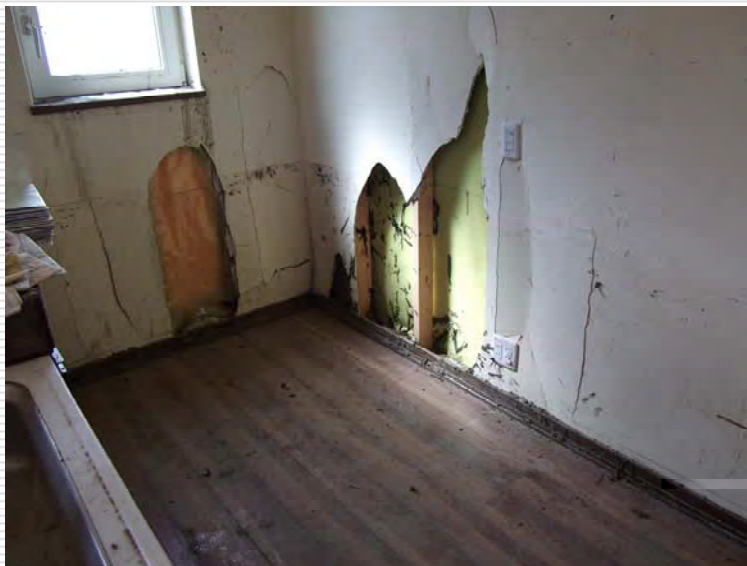
水圧等でボード圧壊している

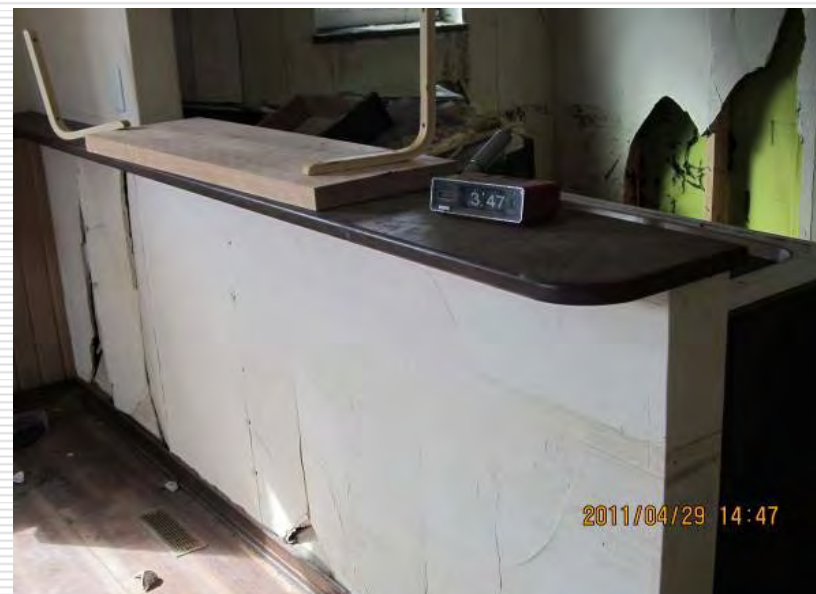
津波の時間3時47分で止まった時計
