東日本大震災調査報告会

ツーバイフォー住宅の地震・津波被害②

東北地方太平洋沖地震緊急対策本部地震被害調査WG委員Bチーム

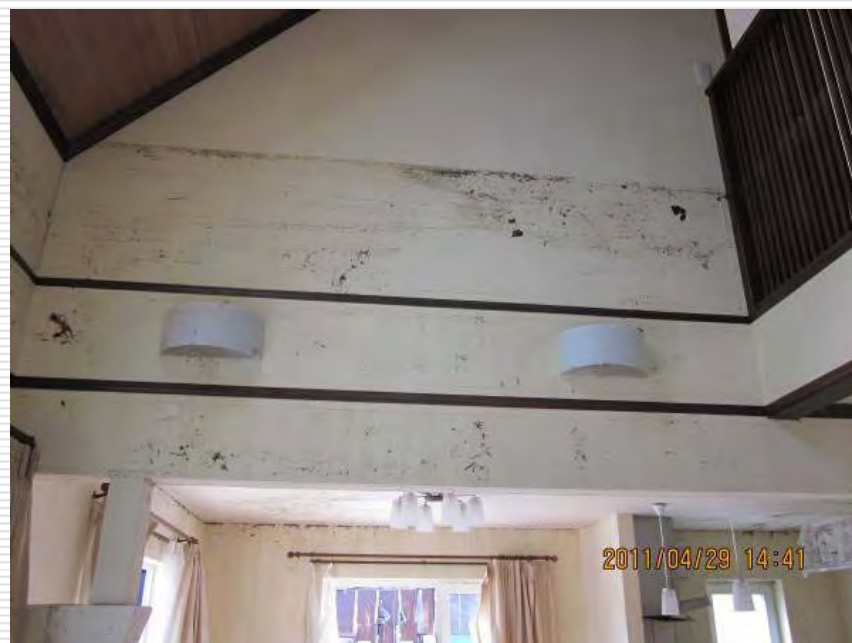
吹き抜け部分の浸水跡

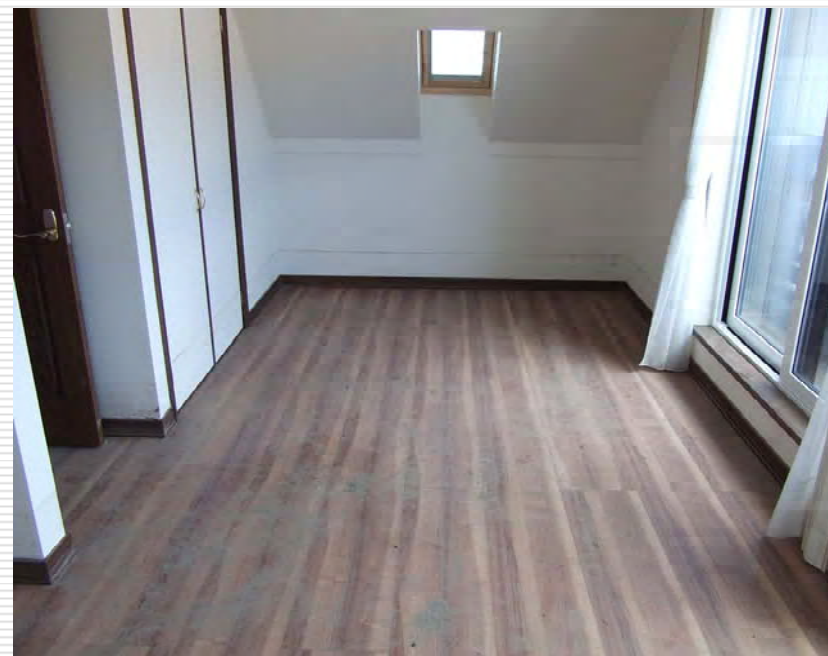
床から30cm程度のところに水跡
