# 東北地方・太平洋沖地震 ツーバイフォー住宅の地震・津波被害状況(速報)

社団法人日本ツーバイフォー建築協会  
技術部 辻村行雄

# 仙台・石巻等地区被害状況調査の詳細

平成23年4月28日(木)、29日(金)現地調査

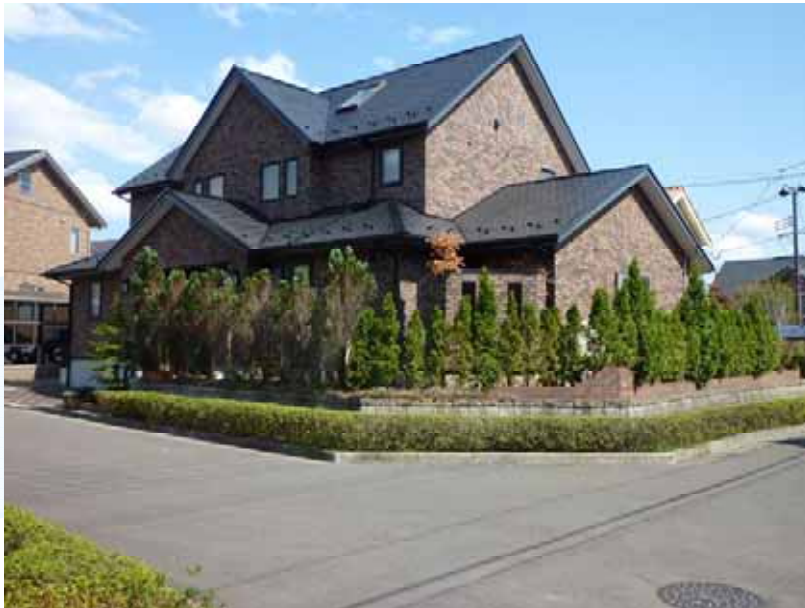
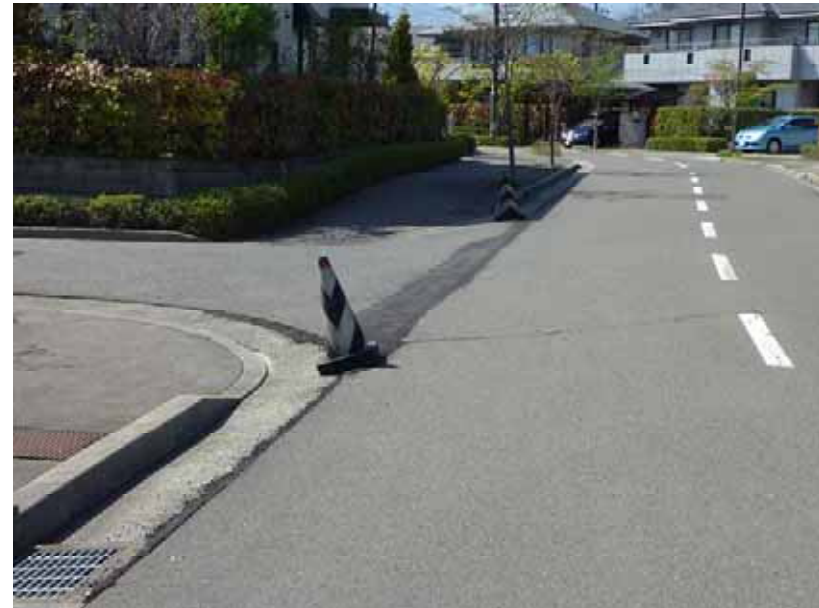
住宅 A-2 の全景。外観上損傷は認められない。住宅 A-2 に向かう道路の段差。

- ・付近の道路に亀裂や段差が生じている。敷地は緩やかに南東に降る傾斜地にある。
- ・外観上は特に損傷は確認できなかったが、基礎と建物のずれ、傾斜、基礎の一部のクラック、外壁タイルの剥離などがあったとの情報がある(事業者談)。

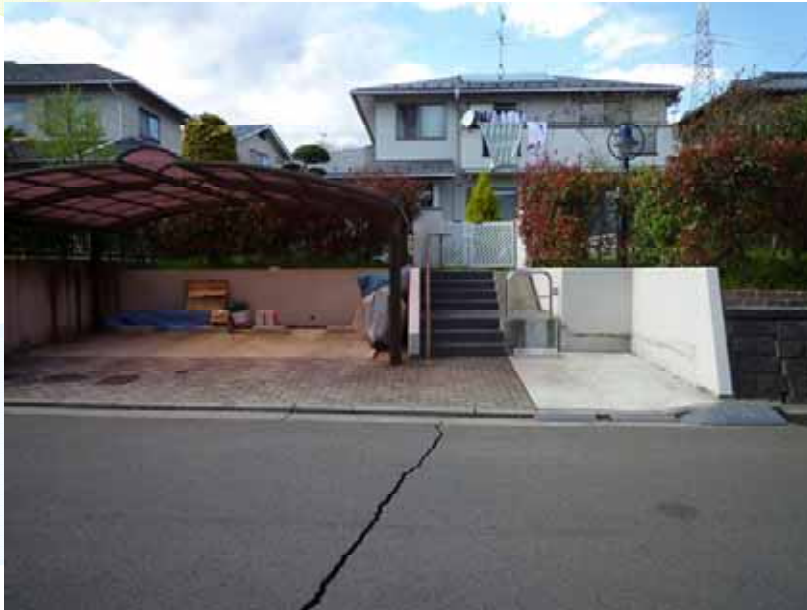
住宅 A-3 の外観。道路に亀裂あり。

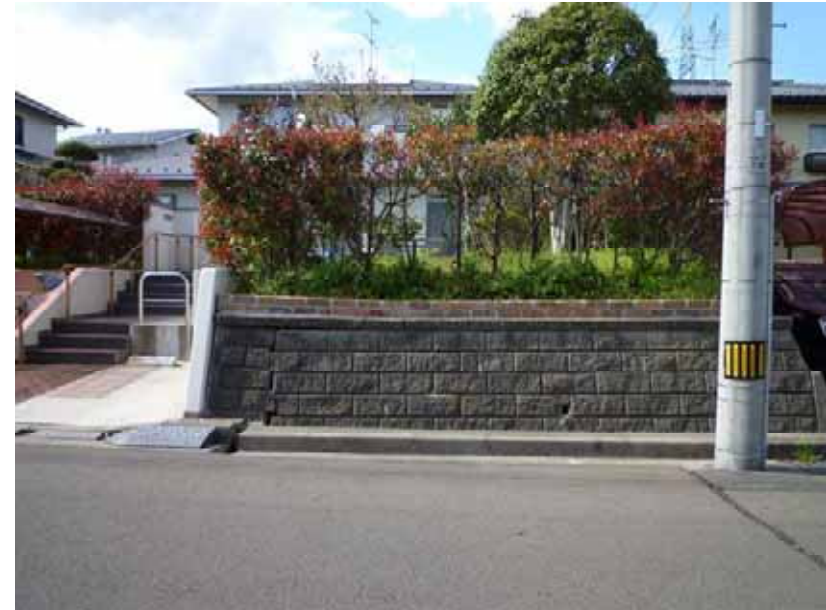
住宅 A-3 擁壁の損傷状況。

- ・緩やかな傾斜がある住宅地。調査対象の2棟の他にも地盤変状に伴うものと見られる擁壁、ブロック塀の損傷、振動的被害と思われる外壁の損傷、屋根瓦の被害が多数見られた。
- ・住宅から東に2軒目。モルタル外壁にクラックが認められる。
- ・基礎及び土間に亀裂が発生したとの情報がある(事業者談)。

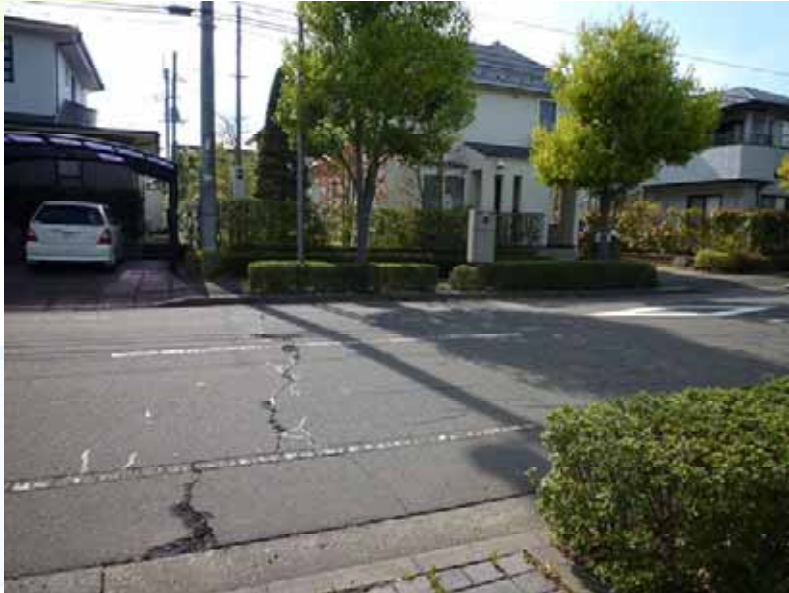
住宅 A-5 の前面道路に生じた亀裂。

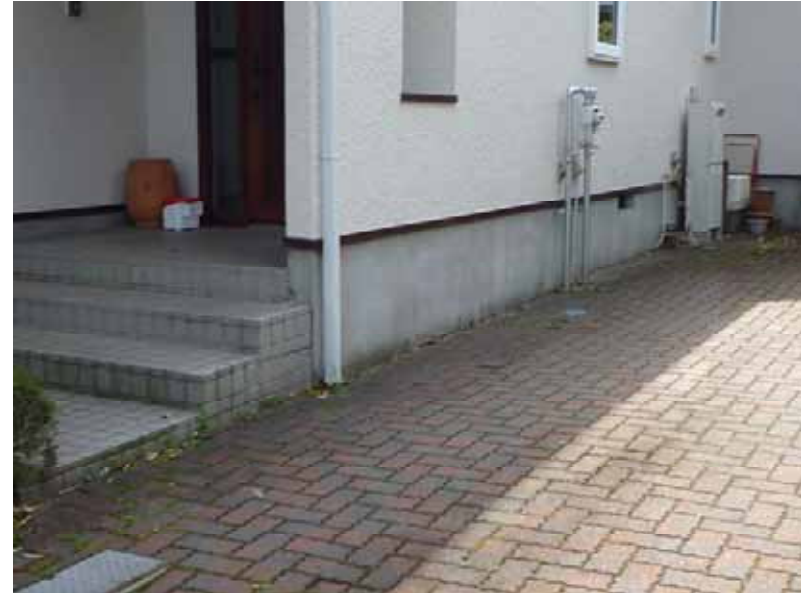
玄関周りの基礎仕上げモルタルの損傷。

- ・平坦な住宅街であるが、道路の亀裂や凹凸が生じており、地盤変状に伴う被害が生じた可能性がある。
- ・前面道路に道幅いっぱいにもわたる亀裂が生じており、住宅A-5はその延長線上に位置している。
- ・玄関周りで基礎の仕上げモルタルの剥落を生じている。
- ・壁クロスの亀裂、玄関建具の建付け不良、建物全体の傾斜を生じているとの情報がある(事業者談)。

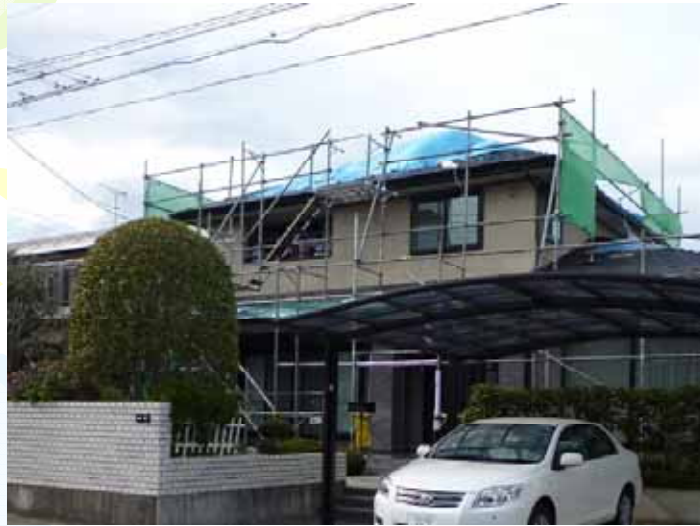
住宅 A-6 は屋根瓦の落下があった模様。足場を設置して工事中。

- ・緩やかな傾斜を持った住宅街で、傾斜した道路に亀裂が発生しているのが認められた。また、瓦屋根の被害、コンクリートブロック塀の損傷等が散見される。
- ・屋根瓦の落下が生じたものと思われ、足場を設置して葺き替え工事中であった。
- ・住宅の背面は1mを超える高さの擁壁である。
- ・内壁のクラック、サッシの損傷等の被害があったとの情報がある(事業者談)。

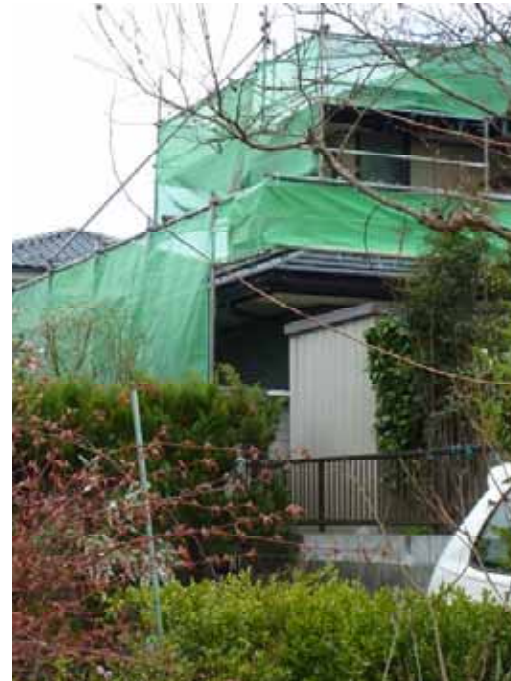
住宅 A-6 背面の状況。高さ 1m 程度の擁壁となっている。

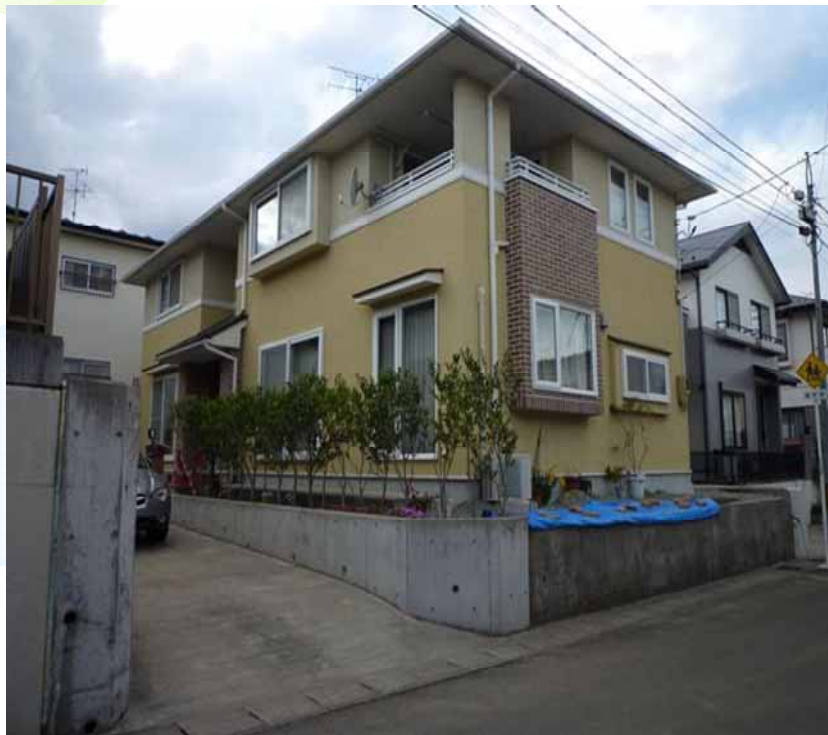
住宅 A-7 全景。

- ・南側擁壁際の地割れ、勝手口土間が陥没している。
- ・傾斜地の住宅地で、道路の亀裂が散見される。住宅の1ブロック東側の通りでは、地盤変状に伴う車庫、集合住宅等の比較的大きな被害がある。

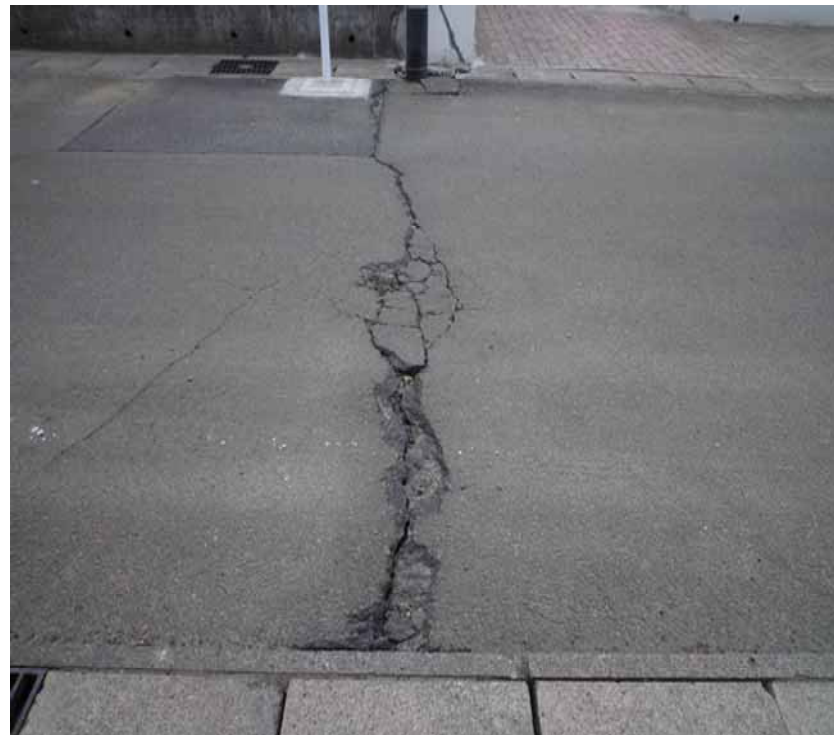
住宅 A-7 の前面道路の亀裂。

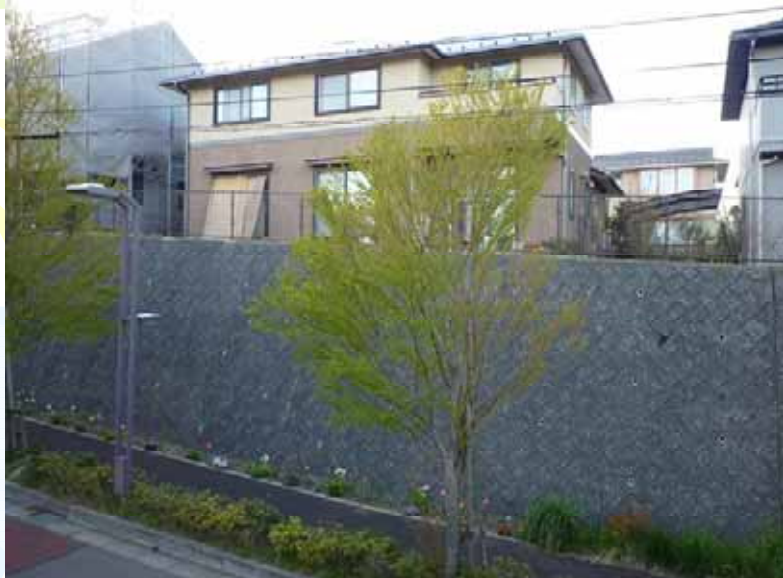
住宅 A-9 全景及び擁壁の状況。

- ・傾斜地の住宅地で、隣接地の一部では激しい地盤崩壊が生じ、それによる住宅の大破もある地域である。
- ・南側に高さ4m程度の擁壁があり、内側の埋め戻しが緩んでいる可能性がある。擁壁下部の水抜き孔から水が常時流れていた。
- ・建物全体の傾斜、内壁仕上げのクラック、建具の建付け不良が生じているとの情報がある(事業者談)。
- ・同じ擁壁を有する西側の住宅は、足場を掛けて修復工事中であった。

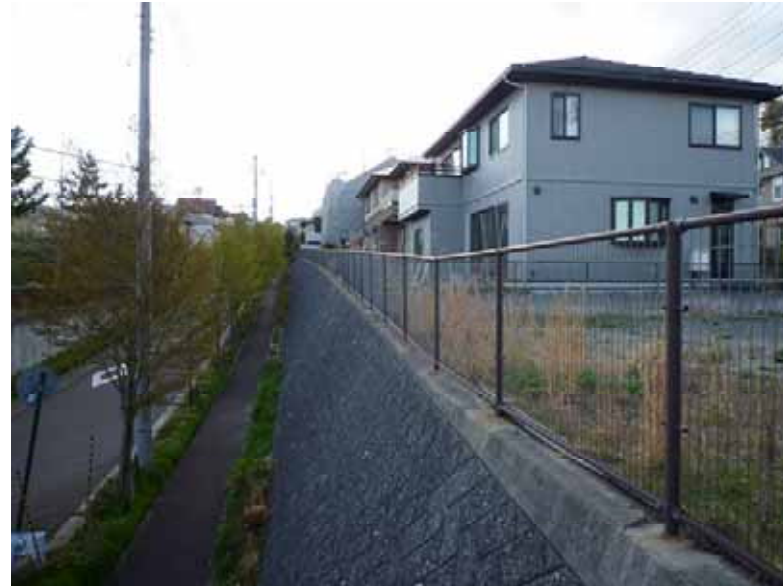
A-9 及び隣家、別の角度から。

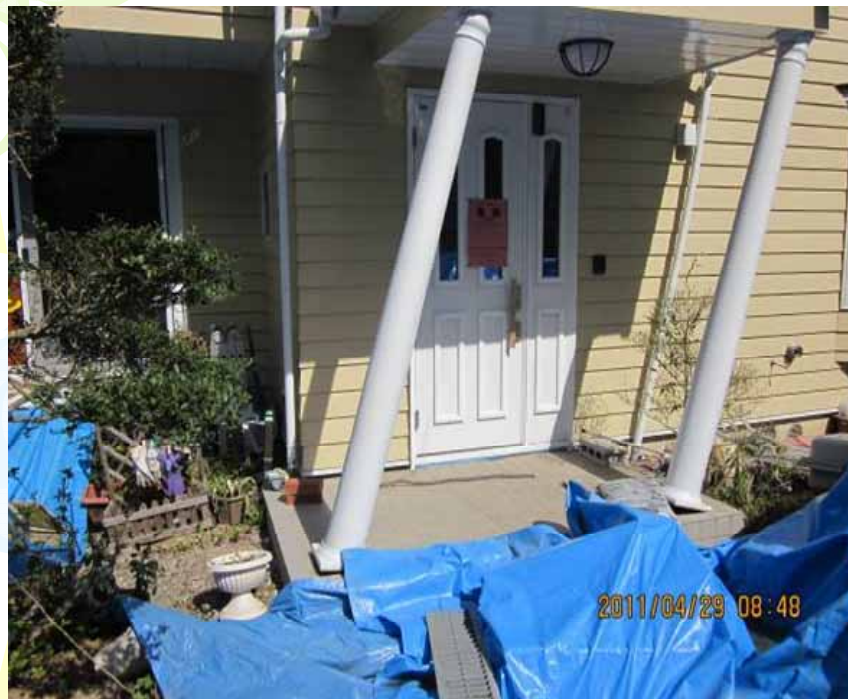
建物ポーチと約 70cm 程ずれている(2\*4 建物)

- ・傾斜造成地 (1973年から)
- ・地区内でも活動崩壊の有無で建物被害に差が生じている。(今回2500箇所以上)
- ・地盤に問題がない敷地の建物においては外観上の被害は見られない。

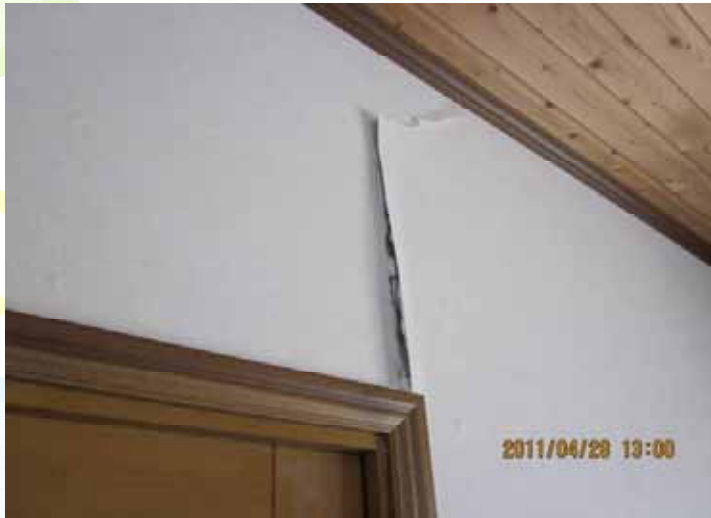
1階せっこうボードのクラック

- ・ 築10年 昔は田だった地域。
- ・ 1階せっこうボードの継目部分及び開口部周りにクラック発生、2階はほぼ無し。
- ・ 1階リビングの出窓、窓ガラスが割れる。
- ・ 置式家具の大半は倒れる、制震ラッチのついたキッチン吊戸棚だけ中身が無事。
- ・ ガラス戸棚の上部のつかえ棒が本震の際は効いたが、2回目(4月7日)の時は効かずに戸棚が倒れた。
- ・ 階段手摺下にCDケースが挟まって抜けない、一度壁が浮いたか。
- ・ 外壁タイルひび割れはく離(特に東面、南面1階隅角部及び開口部周り)、基礎一部損傷している。

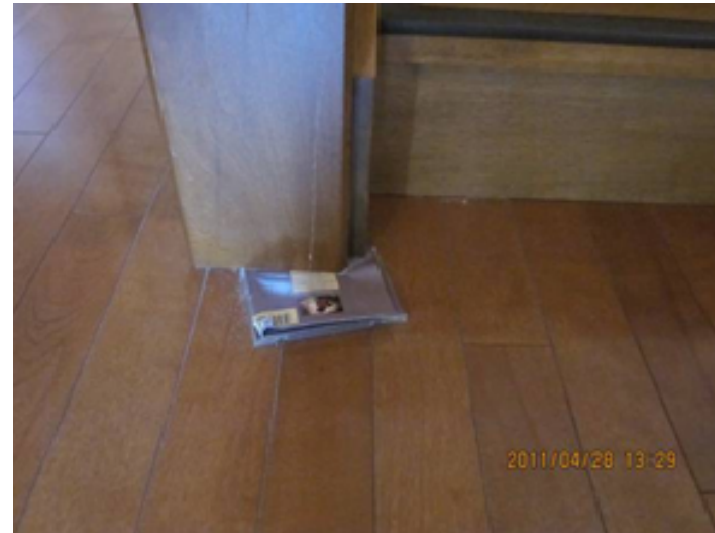
階段手摺下にCDケースが挟まって抜けない、一度壁が浮いたか。

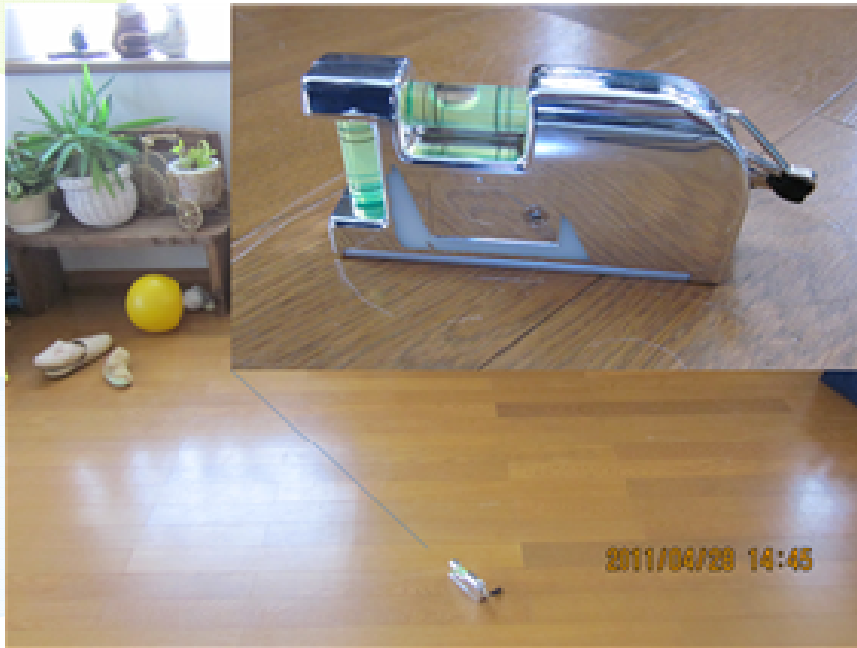
リビング床の傾斜

- ・築8年 近くに掘、昔の畑の用水路 40-50年前は田の地域。
- ・内壁せっこうボード1カ所クラックがある。
- ・スラブオンでリビング床に傾斜を感じる、(お客様談)
- 仕様:基礎、配管床暖、合板、フローリング
- ・本震と2回目(4月7日)の大きな余震)で揺れる方向が異なる。(お客様談)
- ・上部に置いている木材がストッパーの役割をして転倒を免れる食器棚。

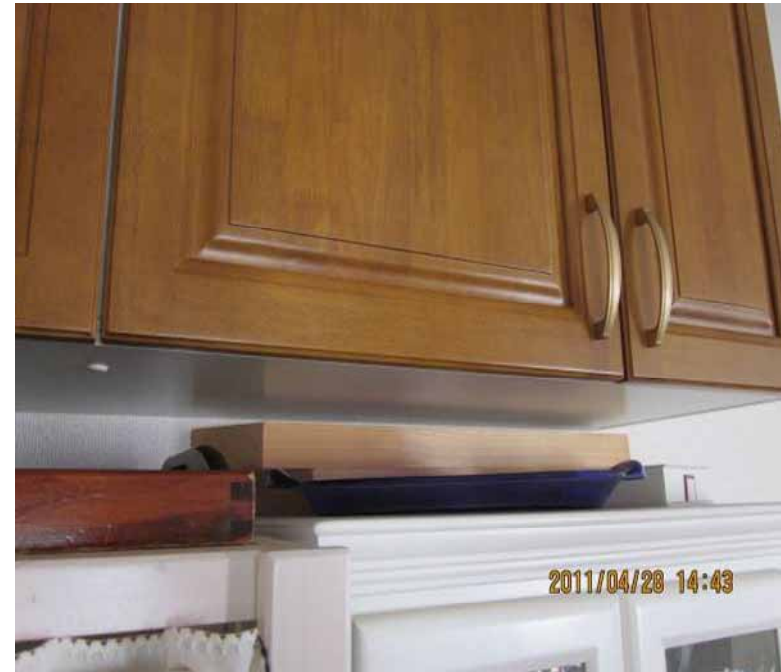
食器棚の上の木材 下部食器棚倒れ防止に役に立った(顧客談)

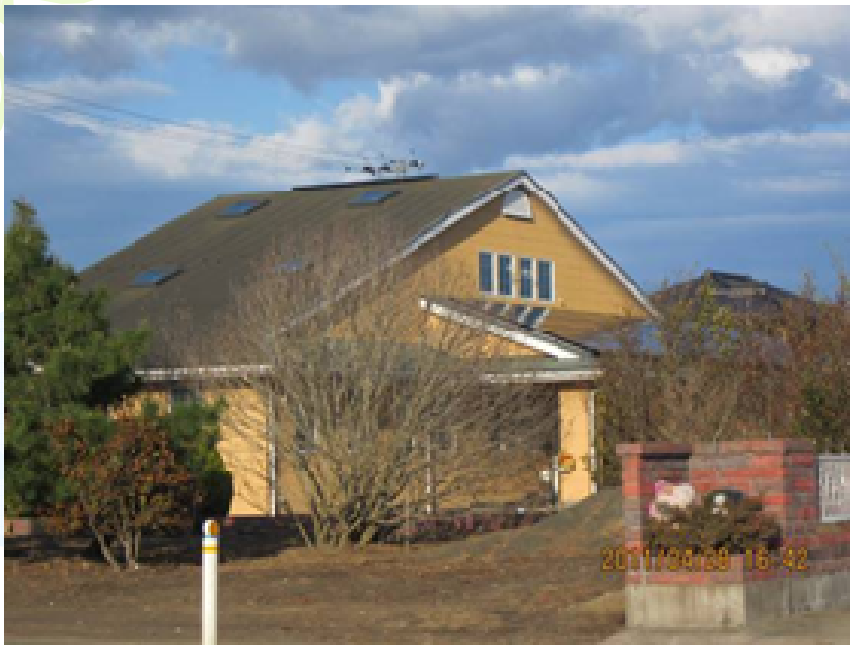
外観上は問題なし(ツーバイフォー住宅)

- ・築11年 延べ69坪
- ・外観からの確認するも特に問題なしと思われる。
- ・1階は浸水している。(床上600mm～800mm)

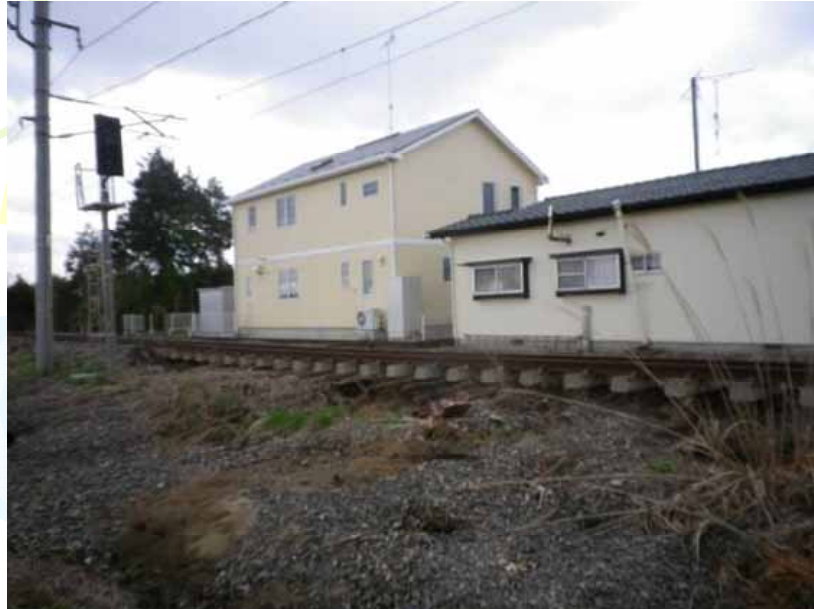
外観 2\*4 建物

- ・建物(・築14年・42坪・総2階)への地震及び津波による被害は外観上は確認できなかった。
- ・海岸から約3kmの地点で浸水跡(床下?)が見られた。

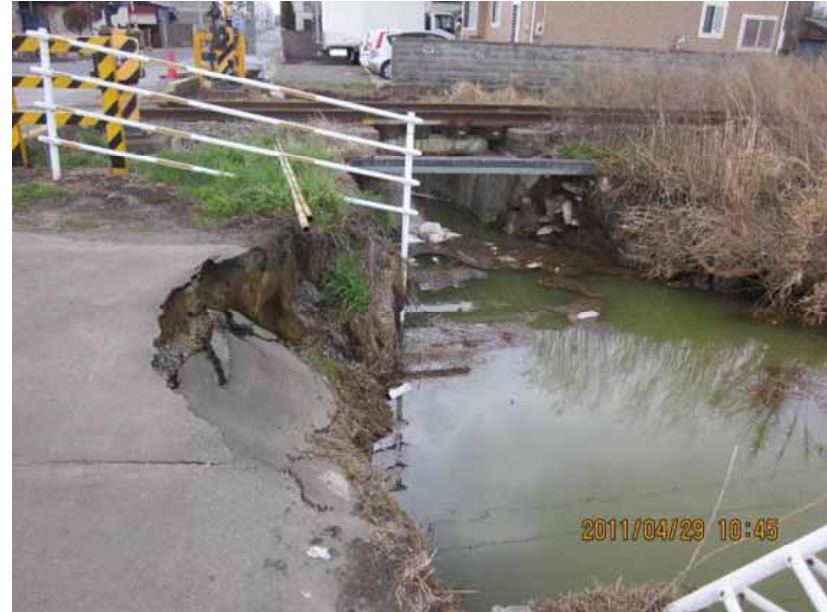
陥没踏切奥が海側(住宅地)。道路端が用水路側に崩落している。

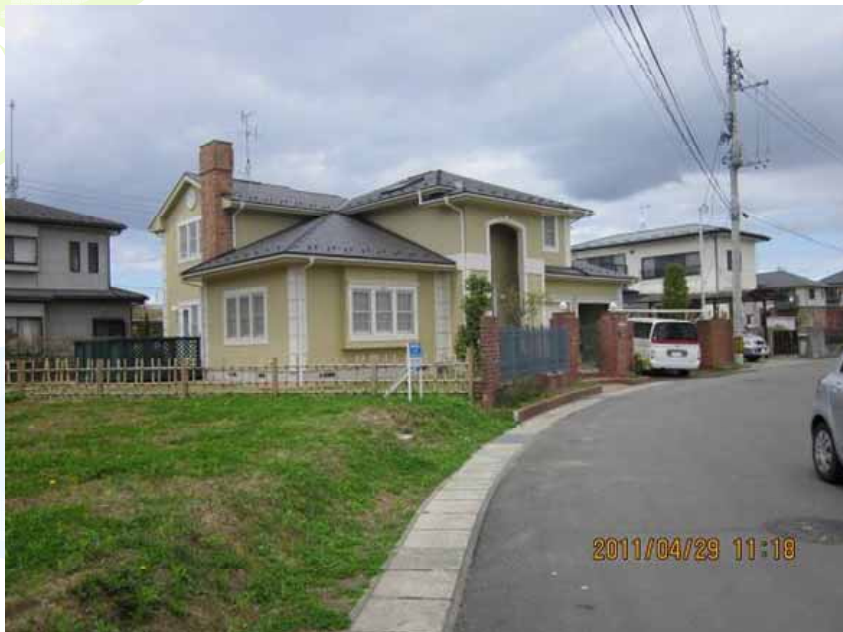
手前平屋部分 18 帖の吹き抜けリビングだが  
被害は見当たらなかった。

- ・外観上は地震及び津波による建物の被害は確認できなかった。
- ・街全体は既に落ち着きを取り戻しており、普通の生活がなされている模様。
- ・近隣の店舗等も通常通り営業していた。

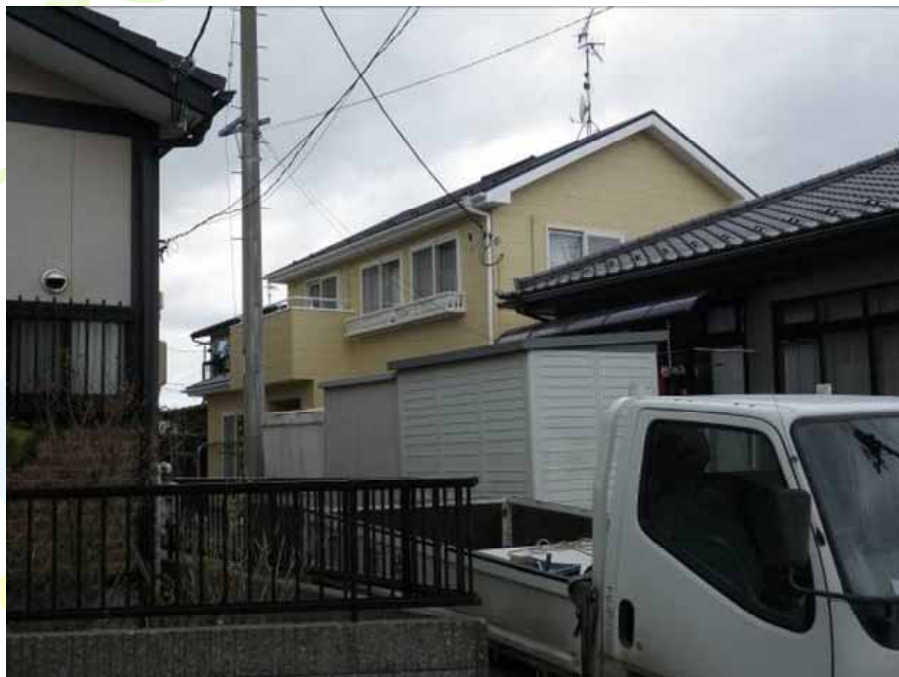
築 15 年 40 坪のツーバイフォー住宅

- ・約1mの浸水地域と推測される。
- ・この住宅はやや高いところに建築されているが床上浸水？
- ・周辺は浸水の影響から畳を乾かしている住家は多く、所々で瓦が落ちる。外壁が剥離する等の地震動による被害が確認された。

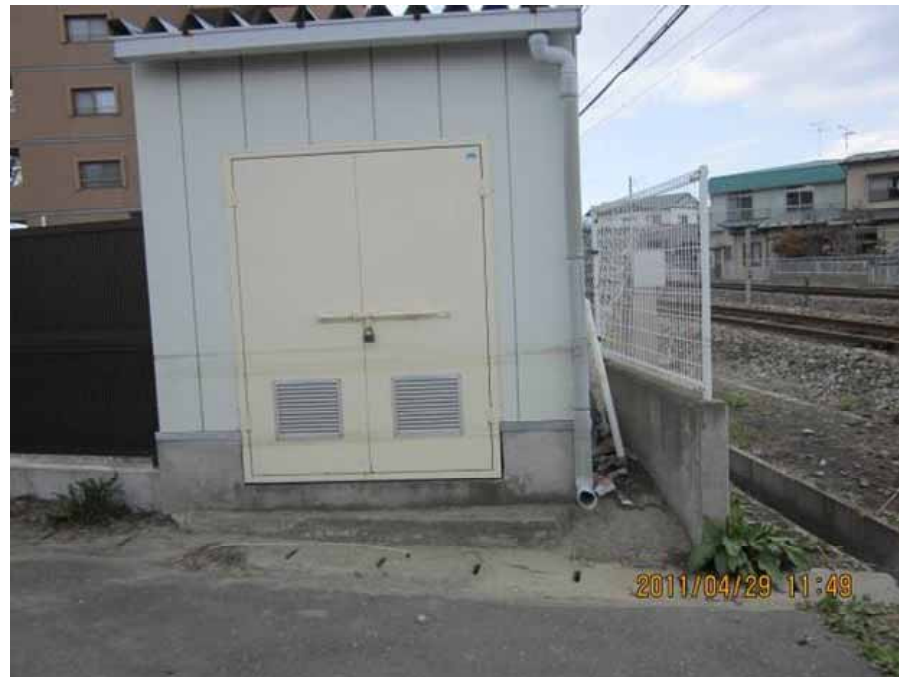
近く建物、浸水跡から約 1m の浸水と思われる

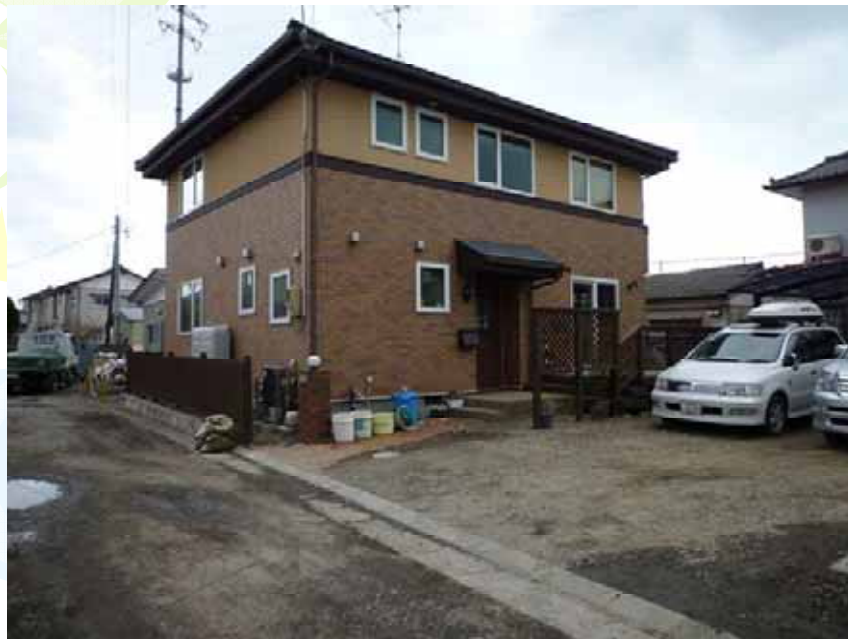
住宅 A-10 外観。

- ・住宅A-10の近隣で約1mの高さに浸水痕跡があった。床上浸水程度の被害を生じている地域。道路に畳などの廃棄物が山積みになっている。
- ・外観からは特に被害は見当たらない。
- ・床上浸水との情報がある(事業者談)。

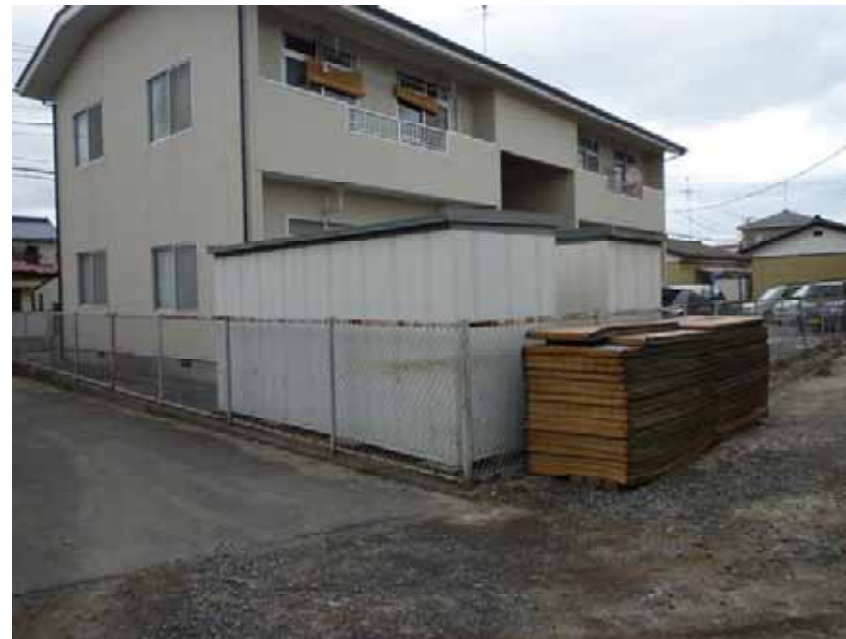
住宅 A-10 近隣での浸水痕跡。

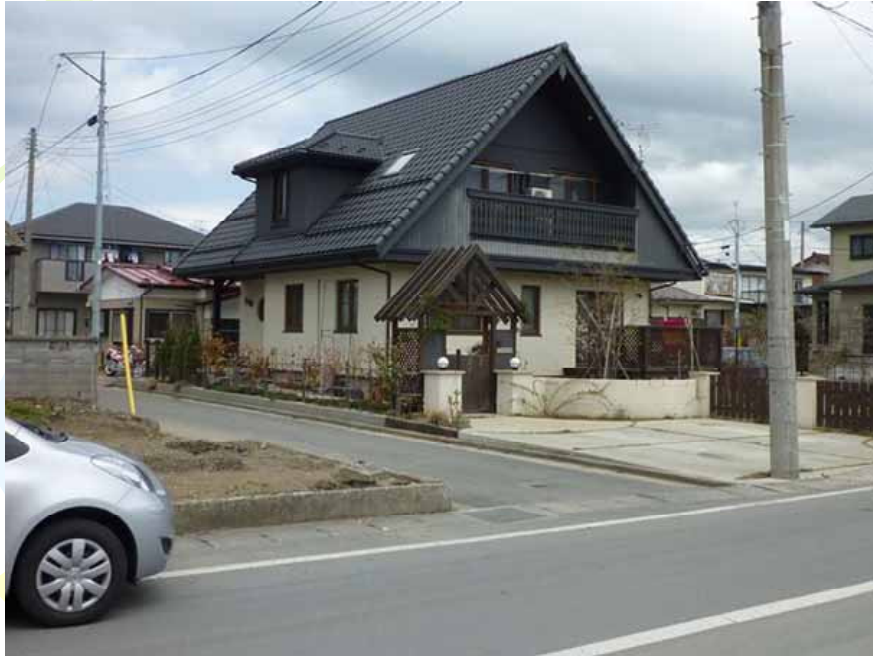
住宅 A-11 外観。

- ・住宅の近隣で歩道から1mないし1m20cmの高さに浸水痕跡があった。床上浸水程度の被害を生じている地域である。
- ・外観からは特に被害は見当たらない。
- ・床上浸水との情報がある。扉に浸水痕跡が明瞭に残っている。

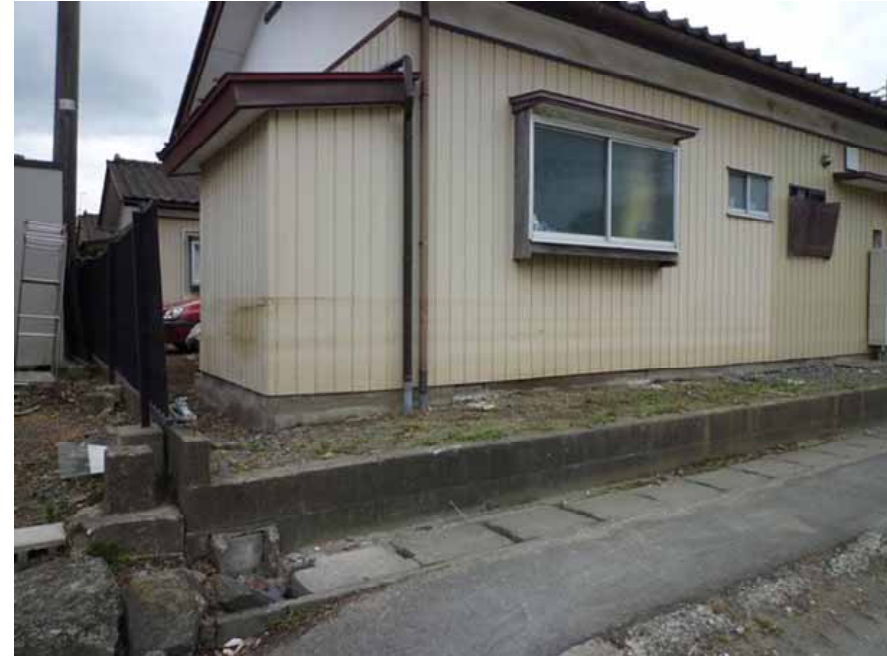
住宅 A-11 近隣での浸水痕跡。

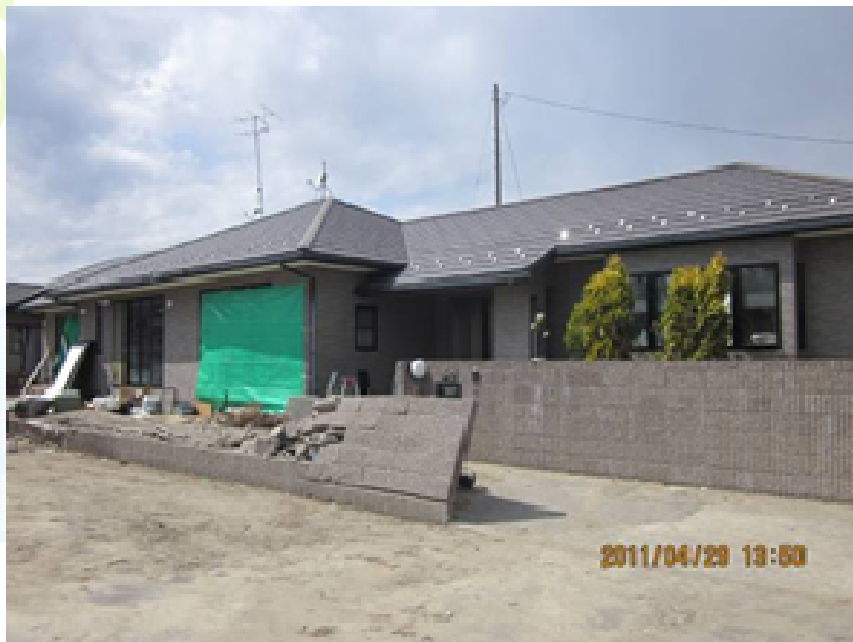
南面の掃き出し窓2箇所より海水侵入

- ・2m超の浸水
- ・海岸近くの平野部であるため、一体で浸水の影響が大きい。

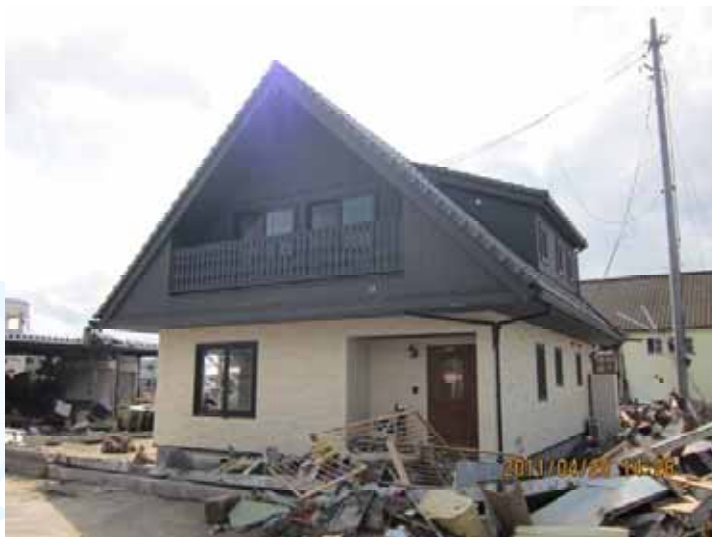
浸水はしたものの 躯体への被害が殆ど無かった2×4工法住宅

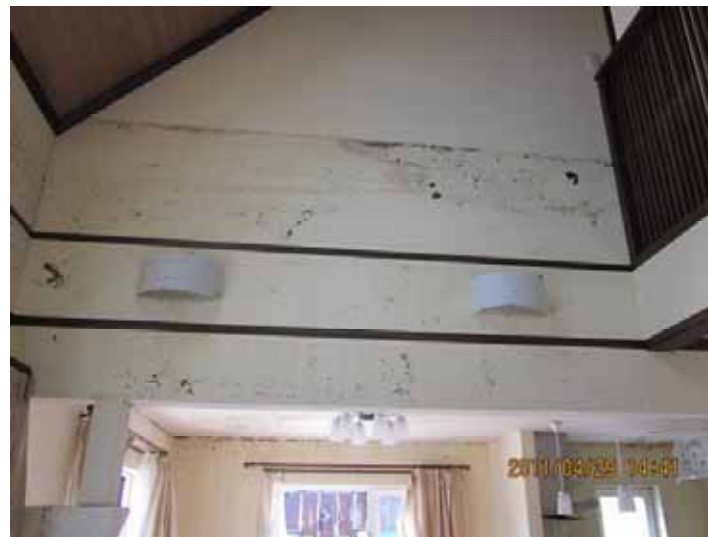
2F 床上 30cm まで浸水

- ・近所でツーバイフォー住宅が残っていることからツーバイフォー住宅強いことを認識しているご主人であった。
- ・2階床上30cm程度浸水
- ・津波到着時刻は3:47か(止まった時計より お客様談) ?
- ・波は3方向から来たのご主人。

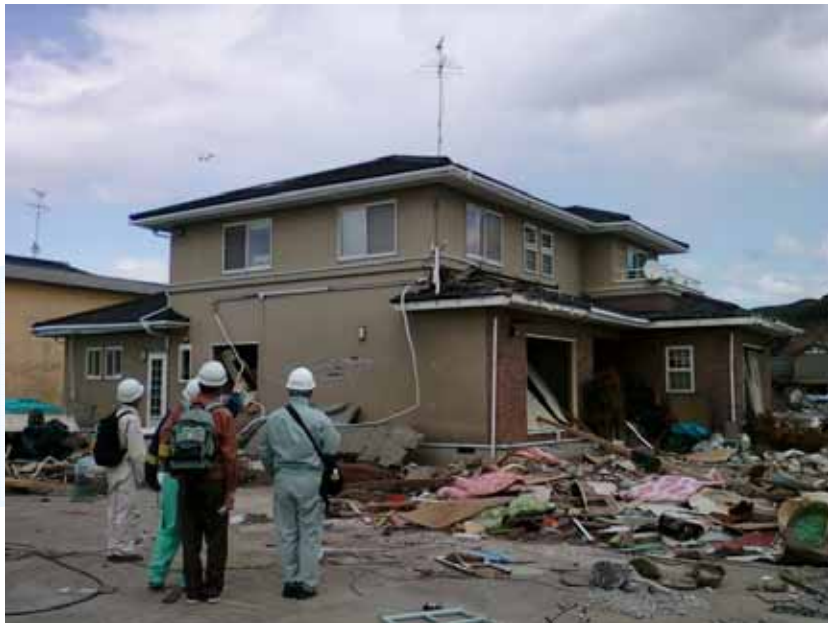
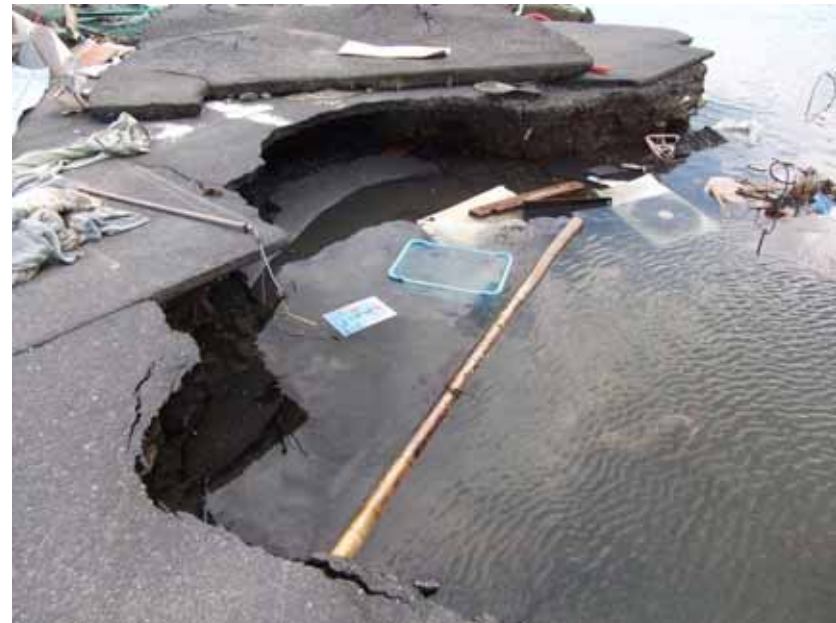
幸町に隣接する被害の大きかった地区のツーバイフォー住宅。外壁にはブロック塀が傷つけた跡がのこる。

・この地区は津波の威力が大きく、港が大きく浸食されて、宅地が流失している。

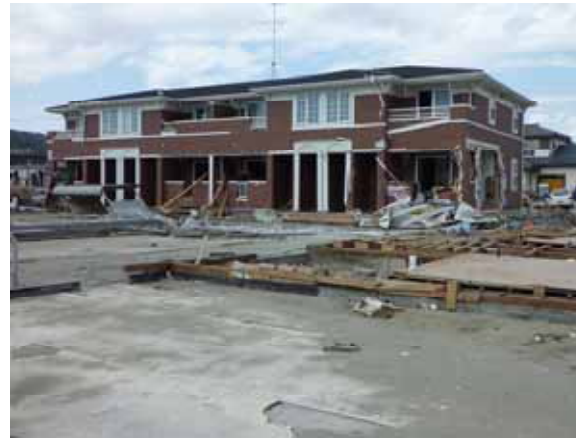
枠組壁工法による集合住宅の津波被害。

部分解体・取り外し 構造体変形修正 乾燥 枠材 + 下地面材再施工  
仕上げ\* 損傷程度・部分により対応異なる

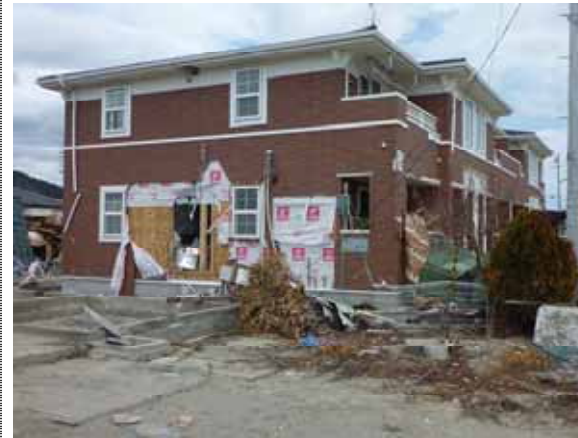
妻面の外壁は漂流物の衝突のためか仕上げが  
損傷し、下地の構造用パネルが現れている。

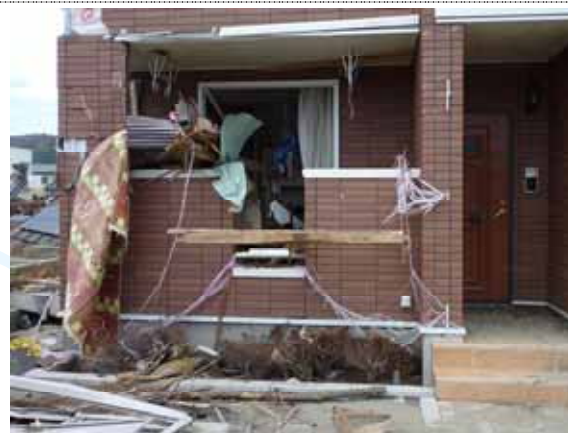
漂流物が室内に入り込んでいる様子。

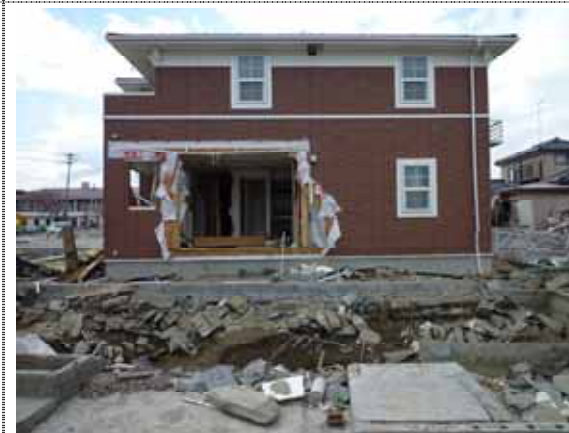
妻面の開口部の損傷状況。

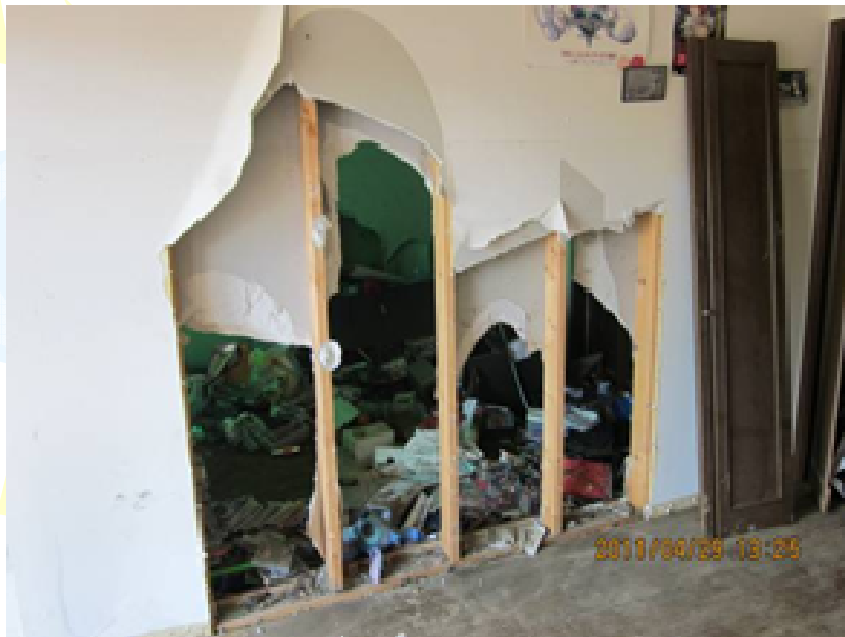
1階(平屋)住宅奥のお風呂場近辺に荷物が流  
されていることから、住宅の中の水の流れが分かる。

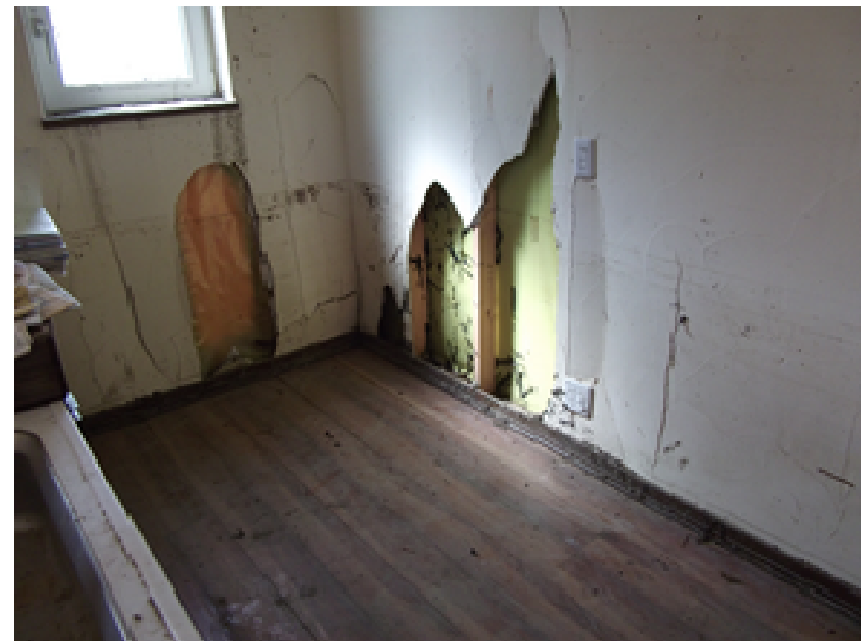
1階ボード圧壊している(コーナー部)  
2階腰まで浸水

仕上げ取り外し せっこうボード撤去(接合具(釘・ビス取り外し))  
たて枠変形確認 乾燥 せっこうボード再施工 仕上げ
