2. 被害調査結果について

2011年3月11日東北地方太平洋沖地震による枠組壁工法住宅（以下、ツーバイフォー住宅と呼ぶこともある）の被害に関する現地調査を以下の通り実施した。

2. 1. 2 A班調査

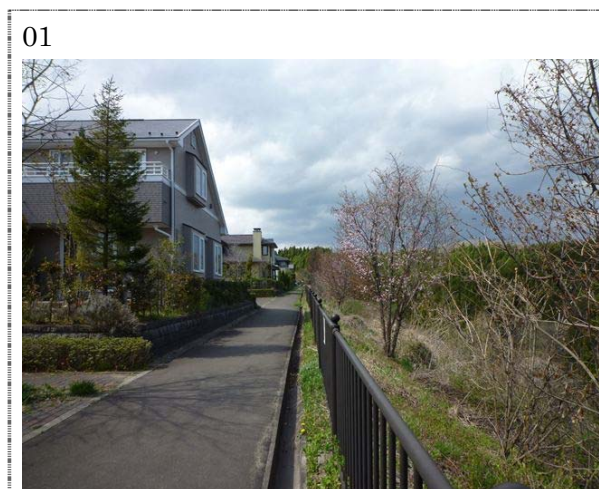
01

- ・仙台市泉区紫山は10年ほど前に宅地開発がなされた地域で、地盤変状に伴う被害が生じている。
- ・東側は、歩道を一本隔ててそこから高さ20m程度、池に向かって降る斜面となっており（写真01）、その斜面に向かって敷地地盤、特にその東側が東に向かって移動し、沈下した。地盤が移動したことにより、東面では基礎の脇に数cmの隙間が生じていた（写真03）。
- ・敷地の南面及び北面の擁壁（石積み）にクラックが認められる。南西側の道路上にも亀裂が認められた。
- ・外観上、南面の東寄りにとりつくバルコニー等を見ると、建物の東側が東に傾斜しているようにも見えるが、測定はしておらず、詳細は不明である（写真02）。
- ・その他は外観上特に損傷は認められなかった。
- ・周辺の住宅にも地盤変状によると思われる被害が生じていた（写真04）。

外観。池に向かって降る斜面。

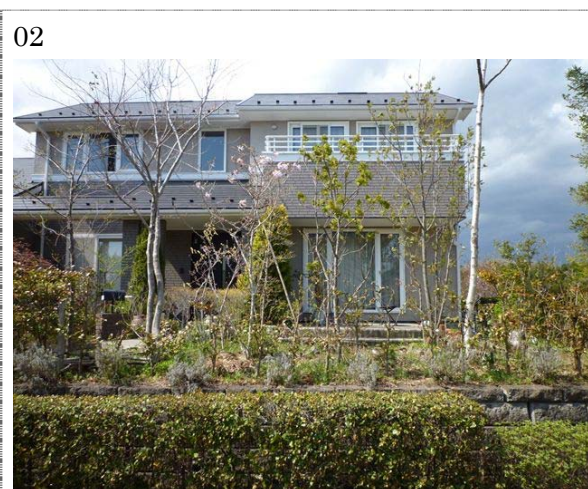
02

全景。石積みのクラック。

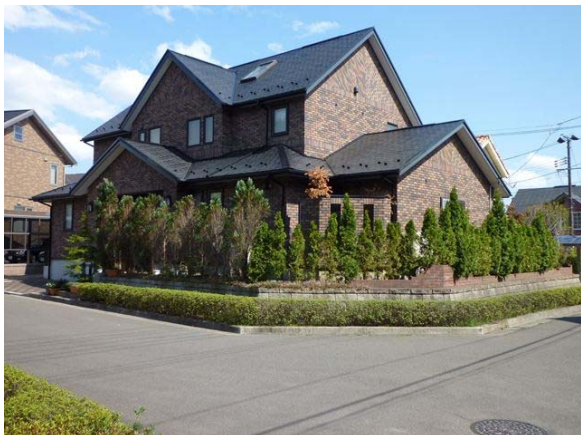
05

- ・付近の道路に亀裂や段差が生じている。敷地は緩やかに南東に降る傾斜地にある。
- ・外観上は特に損傷は確認できなかったが（写真 05）、基礎と建物のずれ、傾斜、基礎の一部のクラック、外壁タイルの剥離などがあったとの情報がある。

全景。外観上損傷は認められない。

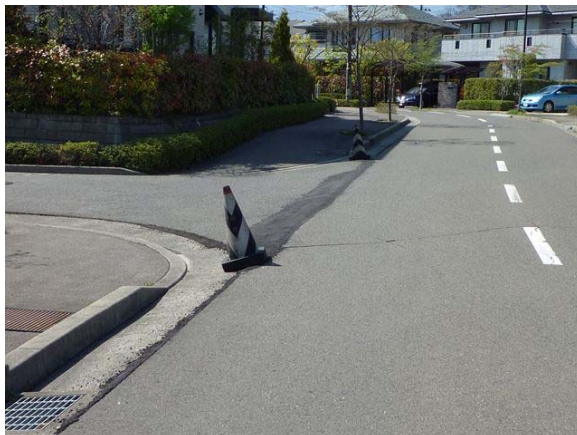
06

調査事例 1A-2 に向かう道路の段差。

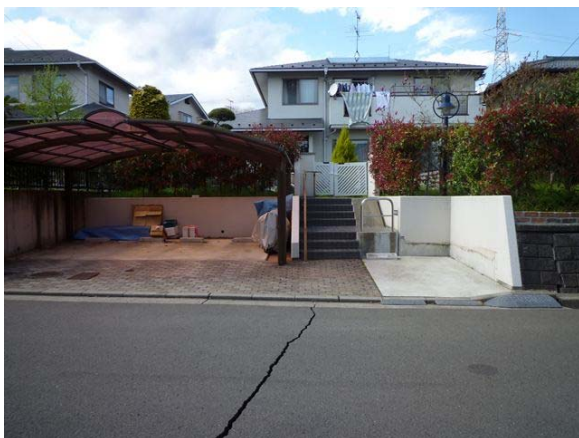
07

- ・ 仙台市泉区高森は緩やかな傾斜がある住宅地。調査対象の2棟の他にも地盤変状に伴うものと見られる擁壁、ブロック塀の損傷、振動的被害と思われる外壁の損傷、屋根瓦の被害が多数見られた。
- ・ 前面道路に亀裂があり、擁壁にも損傷が見られる(写真07・08)。
- ・ 敷地内に地割れが生じ、建具の建付け不良があるとの情報あり。

外観。道路に亀裂あり。

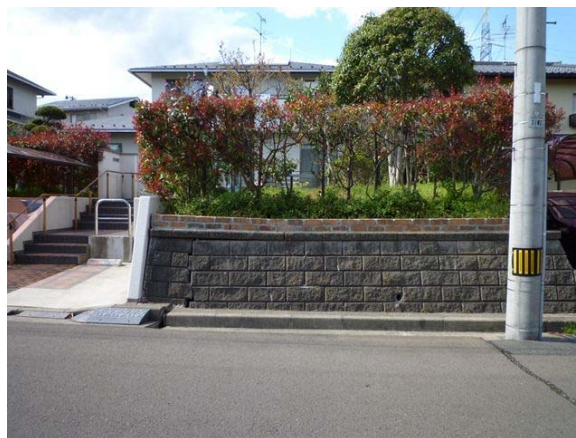
08

擁壁の損傷状況。

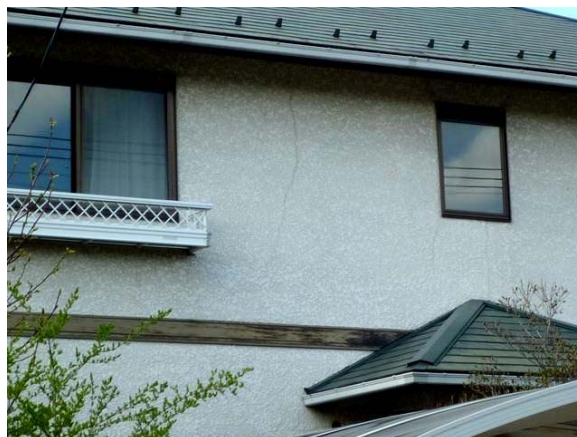
10

- ・調査事例 1A -3 から東に 2 軒目。
モルタル外壁にクラックが認められる（写真 10）。
- ・基礎及び土間に亀裂が発生したとの情報あり。

外壁の亀裂。

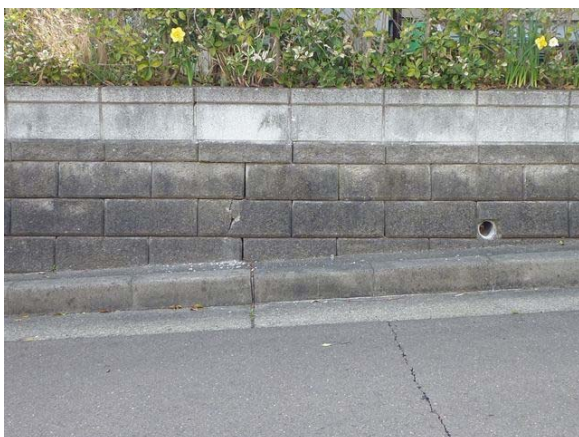
11

調査事例 1A-4 の近隣での擁壁の損傷。

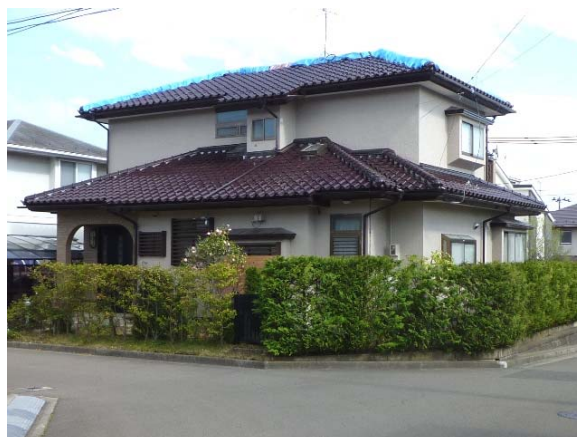
12

調査事例 1A-4 近隣での瓦屋根の被害。

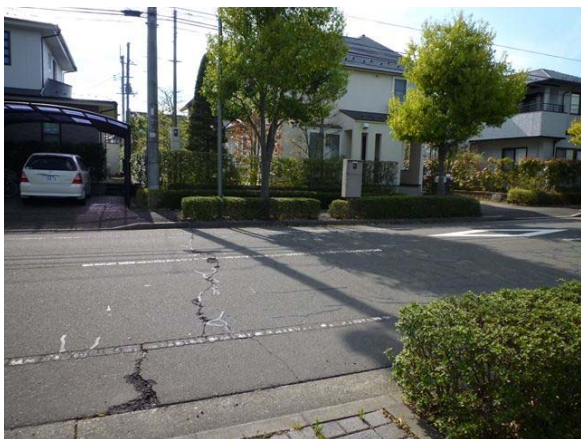
13

- ・仙台市泉区桂は平坦な住宅街である。道路の亀裂や凹凸が生じており、地盤変状に伴う被害が生じた可能性がある。
- ・前面道路を横断して亀裂が生じており、調査事例 1A-5 はその延長線上に位置する（写真 13）。
- ・玄関周りで基礎の仕上げモルタルの剥落を生じている（写真 14）。
- ・壁クロスの亀裂、玄関建具の建付け不良、建物全体の傾斜を生じているとの情報がある。

調査事例 1A-5 の前面道路に生じた亀裂。

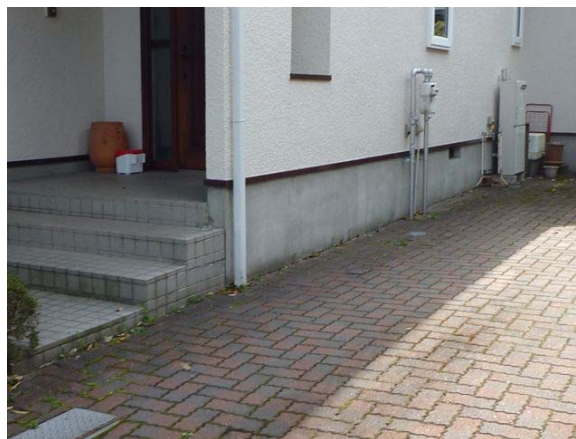
14

玄関周りの基礎仕上げモルタルの損傷。

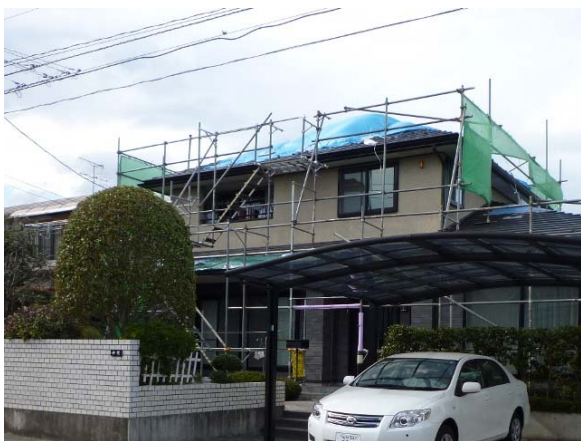
15

- ・仙台市泉区将監は緩やかな傾斜を持った住宅街で、傾斜した道路に亀裂が発生しているのが認められた。また、瓦屋根の被害、コンクリートブロック塀の損傷等が散見される（写真 18）。
- ・屋根瓦の落下が生じたものと思われる、足場を設置して葺き替え工事中であった（写真 15）。
- ・住宅の背面は 1m を超える高さの擁壁である（写真 16）。
- ・内壁のクラック、サッシの損傷等の被害があったとの情報あり。

屋根瓦が落下した模様。足場を設置して工事中。

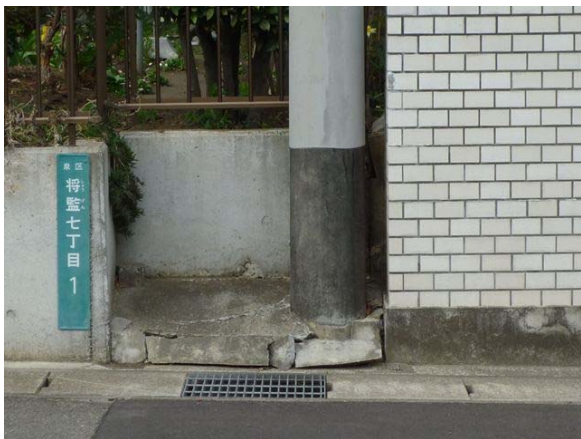
17

敷地隅の電柱の脚部周辺の損傷。

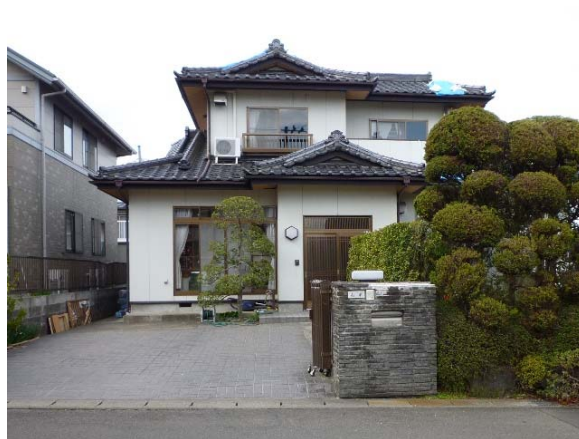
18

調査事例 1A-6 の近隣での屋根瓦の被害。

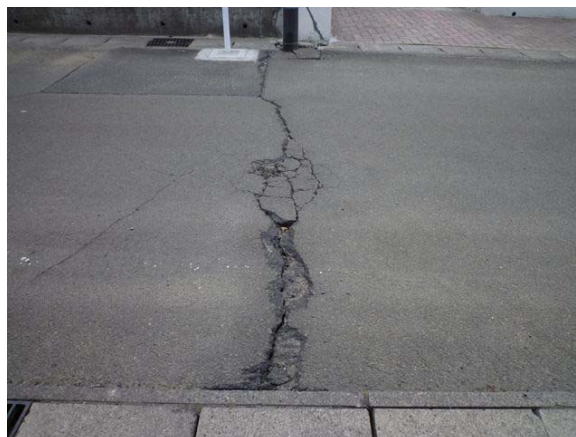
20

- ・仙台市泉区南光台は傾斜地の住宅地で、道路の亀裂が散見される。調査事例 1A-7 の 1 ブロック東側の通りでは、地盤変状に伴う車庫、集合住宅等の比較的大きな被害がある (写真 22・23)。
- ・前面道路に亀裂があり、擁壁にも一部損傷が認められる (写真 20)。
- ・建物の周囲で地盤の補修を行った形跡がある。
- ・上部構造には外観上大きな被害は認められない (写真 19)。

調査事例 1A-7 の前面道路の亀裂。

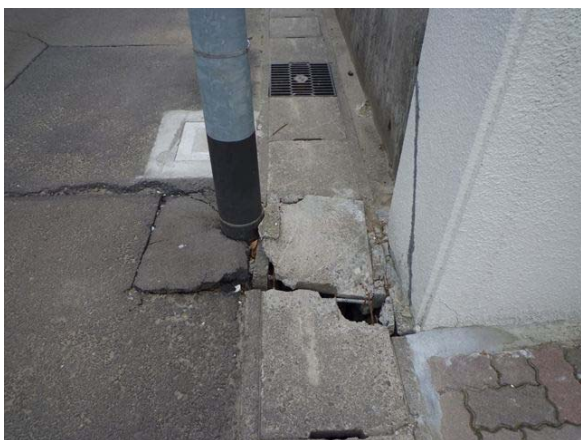
21

調査事例 1A-7 の前面の電柱脚部。

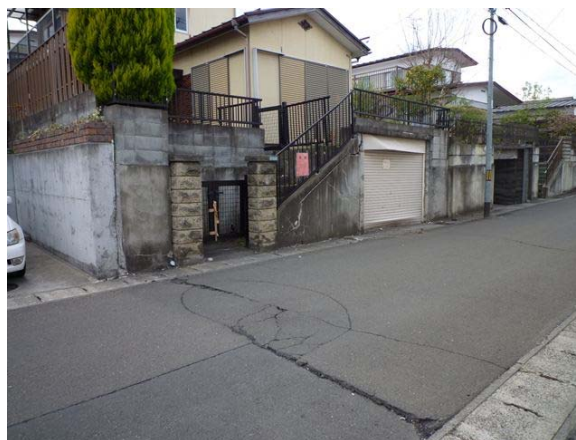
22

調査事例 1A-7 から東に 1 ブロックでの道路亀裂、及び車庫の被害。

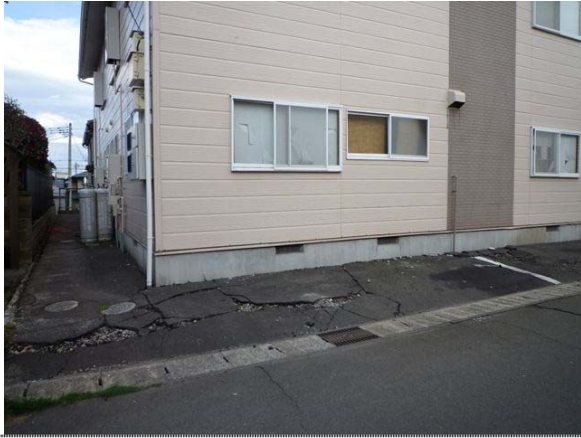
23

写真 22 の向かいの集合住宅。地盤変状、障子の破れなどが見られる。

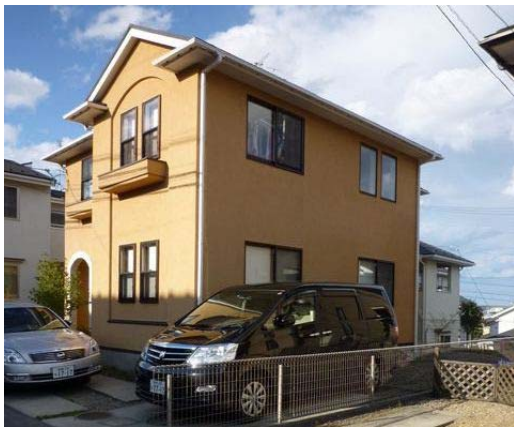
24

- ・仙台市青葉区双葉ヶ丘は傾斜地の住宅地で、一部では激しい地盤崩壊が生じ、それによる住宅の大破もある地域である。
- ・調査事例 1A-は東に向かって下がる傾斜地で、東側は 2m 近い擁壁と思われる (写真 25)。
- ・外観上、特段の損傷は確認されなかったが (写真 24)、内外壁の仕上げにクラックが発生しているとの情報あり。

全景。外観上、特段の損傷は確認されなかった

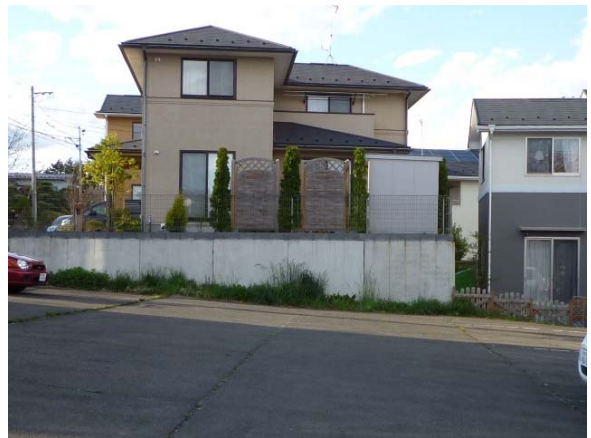
25

調査事例 1A-8 の南側の住宅。擁壁の高さがわかる。

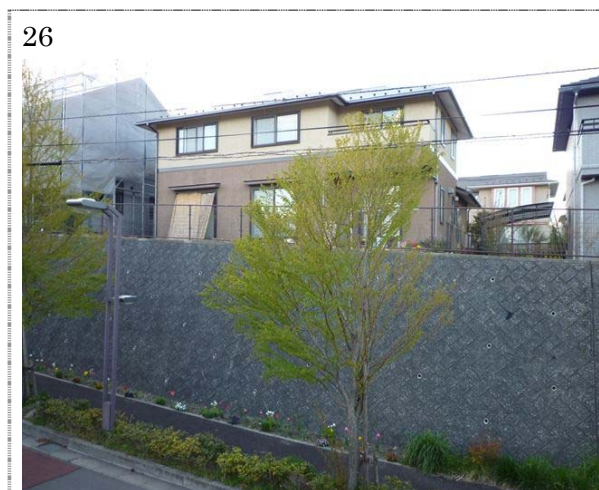
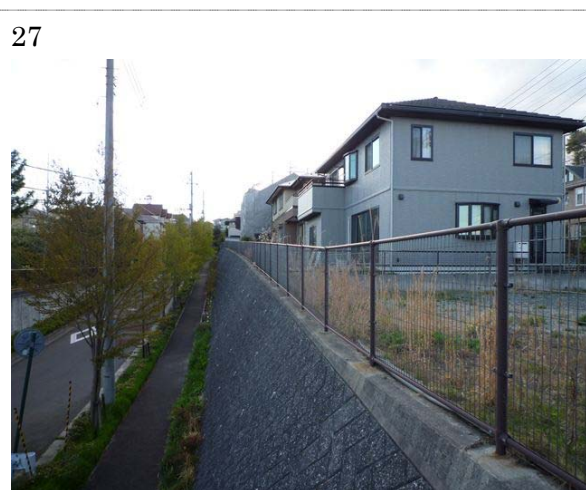
- ・南側に高さ 4m 程度の擁壁があり、擁壁内側の埋め戻しが緩んでいる可能性がある(写真 26)。
- ・建物全体の傾斜、内壁仕上げのクラック、建具の建付け不良が生じているとの情報あり。
- ・同じ擁壁を有する西側の住宅は、足場を掛けて修復工事中であった(写真 26)。

調査事例 1A-9 の全景及び擁壁の状況。

同左。別の角度から。

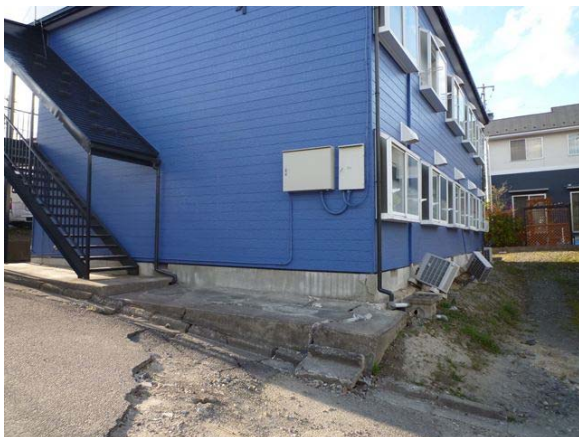
28

- ・ 調査事例 1A-8 から 50m ほど東で、地滑りを伴う激しい地盤変状があり、木造 2 階建て住宅、木造 2 階建て集合住宅の大破等の被害が確認された（写真 28～31）。

調査事例 1A-8 近くの集合住宅の被害。

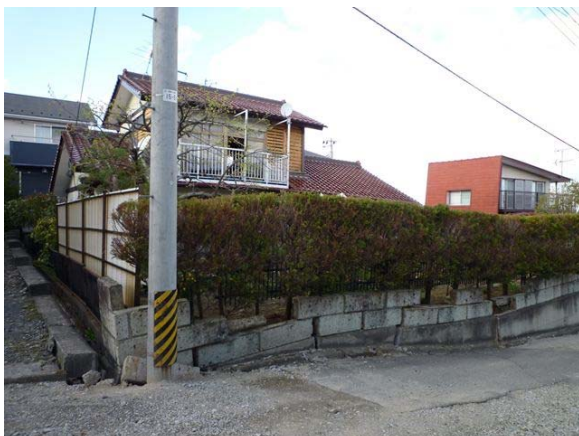
30

道路及び石塀の損傷状況。

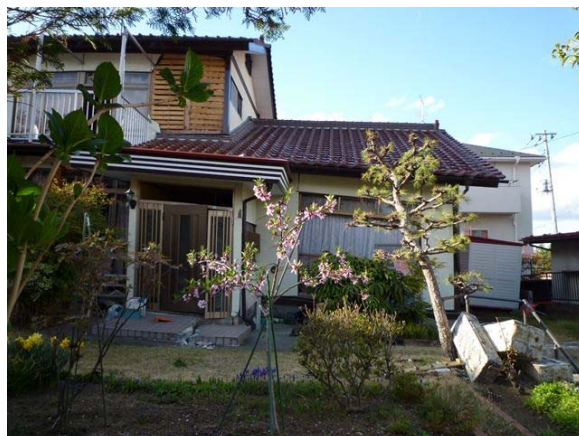
31

地盤変状による木造住宅の大破。

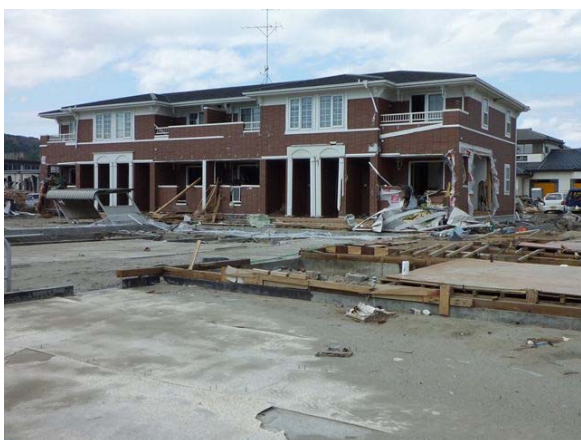
42

- ・ 海岸線から 300m 程度の国道沿いで、枠組壁工法による 2 階建て集合住宅の津波被害例があった。周囲には流失した建物が多数ある中で、外壁も含めて良く原型を保って残存している。
- ・ 浸水痕跡は 2 階床上 1.2m まであり、外壁の損傷は 2 階ベランダまで及んでいる。
- ・ 戸境壁の多い、従って水平力に対して構造体としての耐力の大きい、南北方向に津波外力が作用しており、有利であったということは考えられる。

枠組壁工法による集合住宅の津波被害。

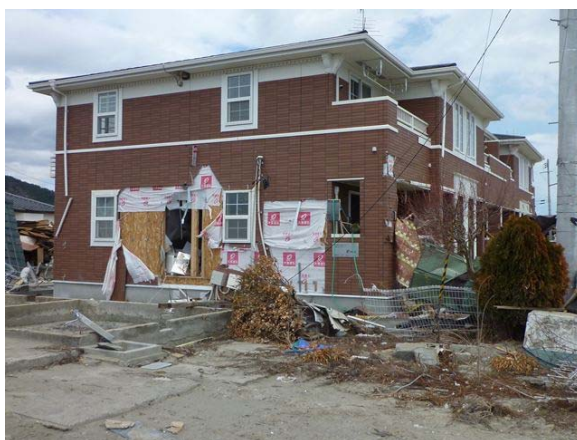
43

妻面の外壁は漂流物の衝突のためか仕上げが損傷し、下地の構造用パネルが現れている。

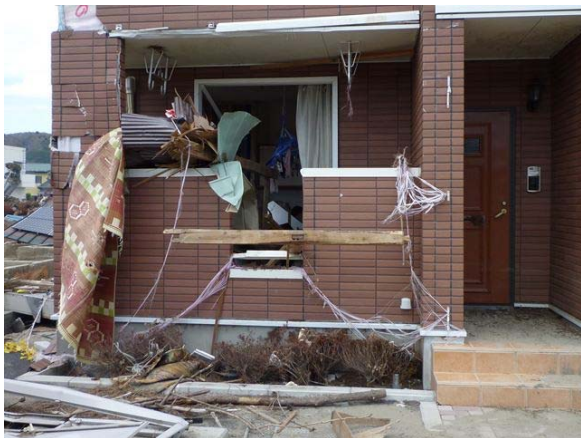
44

漂流物が室内に入り込んでいる様子。

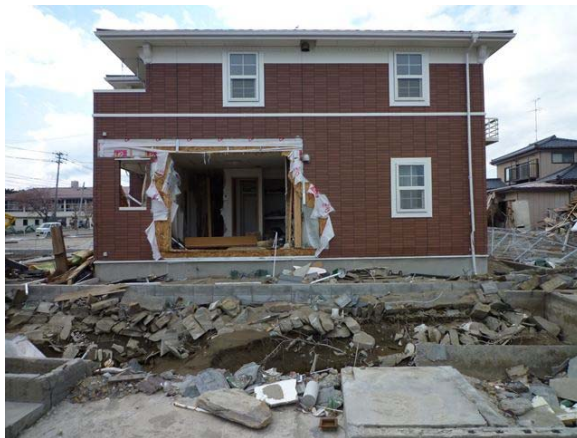
45

妻面の開口部の損傷状況。

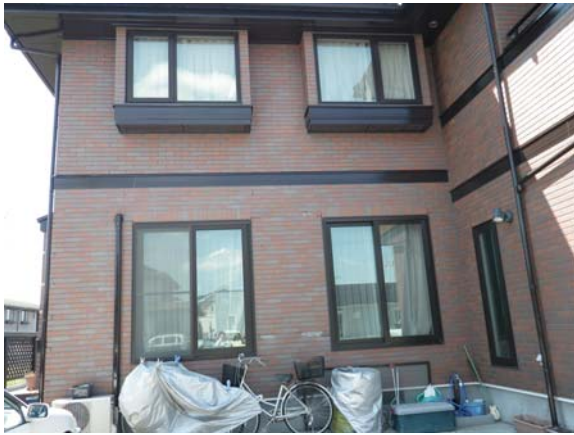
11

外壁タイルのひび割れ、剥落

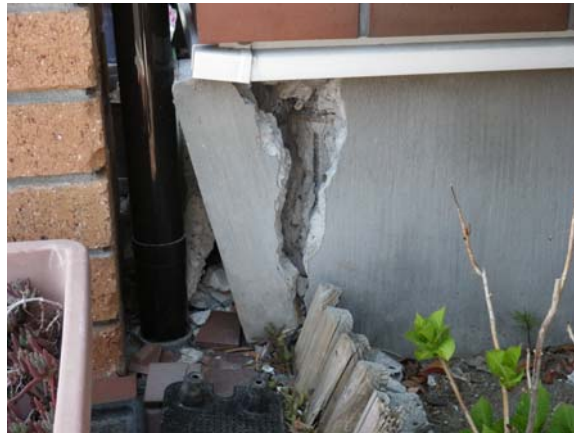
12

耐力壁の沈み込みによるものと思われる基礎隅角部のコンクリートの圧壊。(南面より撮影)

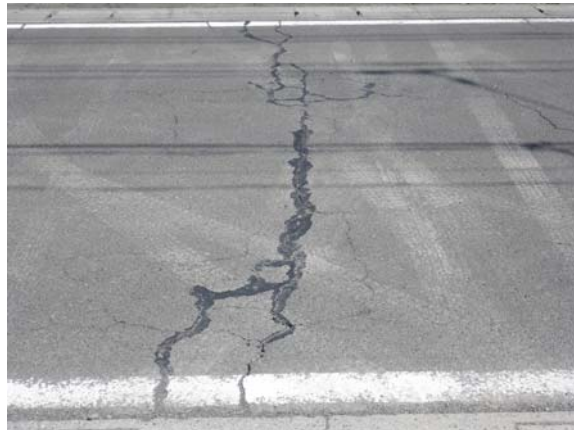
14

前面道路の亀裂現象。

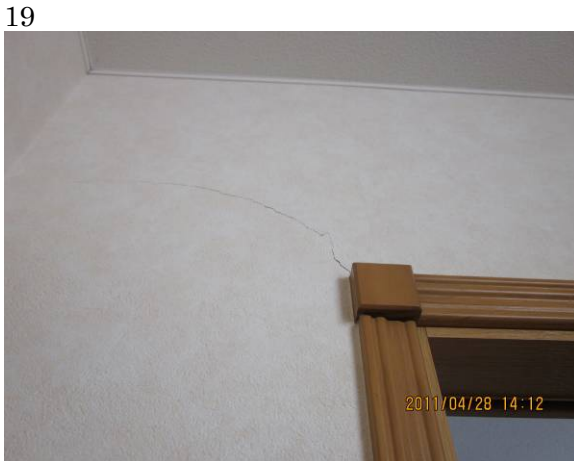
- ・築 8 年。近くに掘、昔の畑の用水路がある。40-50 年前は水田の地域。
- ・内壁石膏ボード 1 カ所クラックあり（写真 19）。
- ・スラブオンでリビング床（仕様：基礎、配管床暖、合板、フローリング）に傾斜を感じる（お客様談）（写真 20）。
- ・たぶん 1 件目のお宅よりココの地

壁クロス割れ、石膏ボードは？

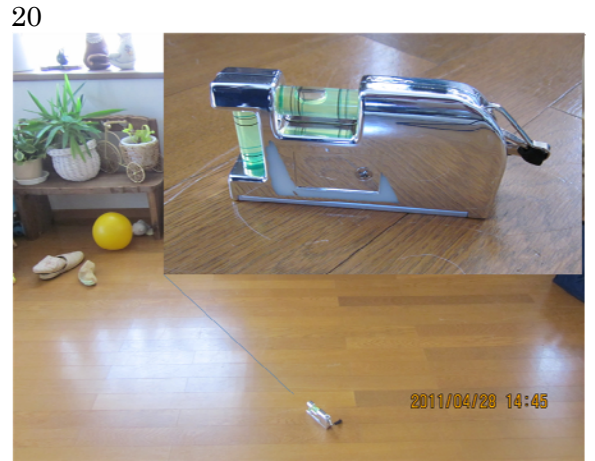
リビング床の傾斜

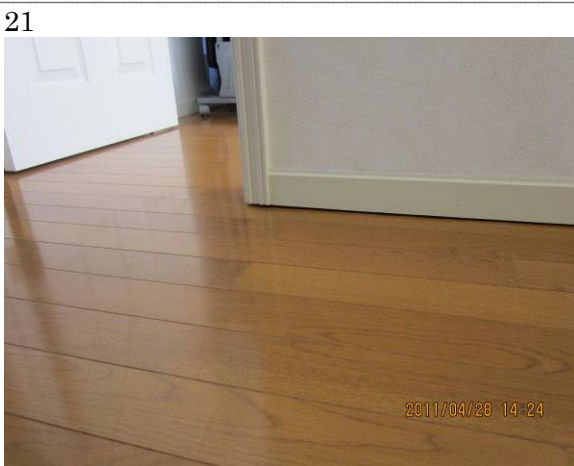
巾木と床の間に隙間が生じている

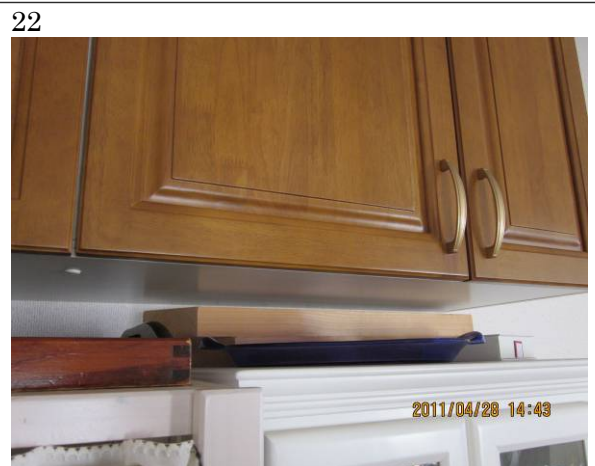
食器棚の上の木材 下部食器棚倒れ防止に役に立った（顧客談）

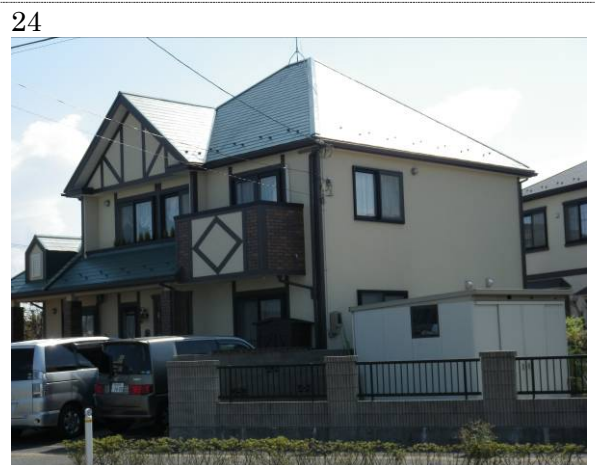
外観上は被害を把握できず

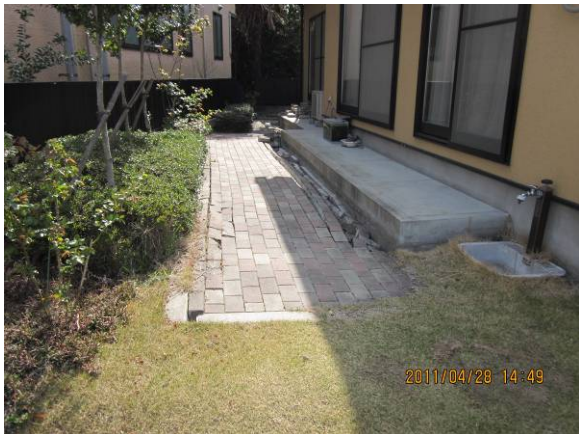
25

調査事例 1B-2 の隣家；地盤の隆起とひび割れ

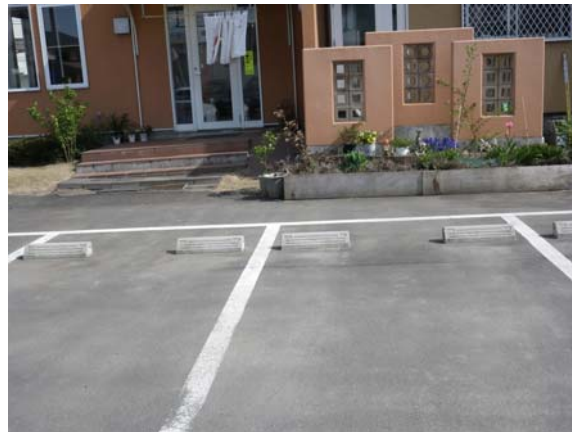
26

調査事例 1B-2 の近隣；地盤の隆起。

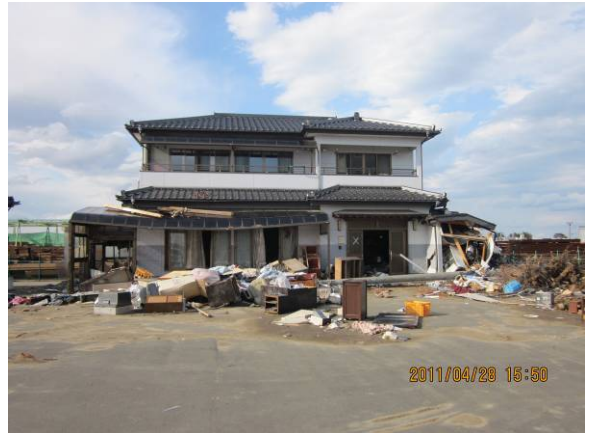
32

1 階が津波被害を受けた木造の例

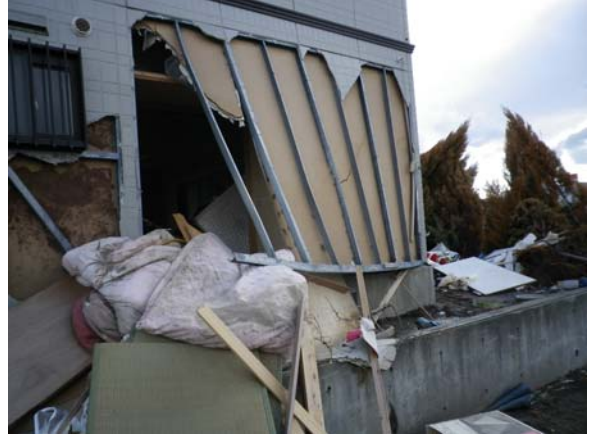
36

写真 35 建物；水の流れた跡

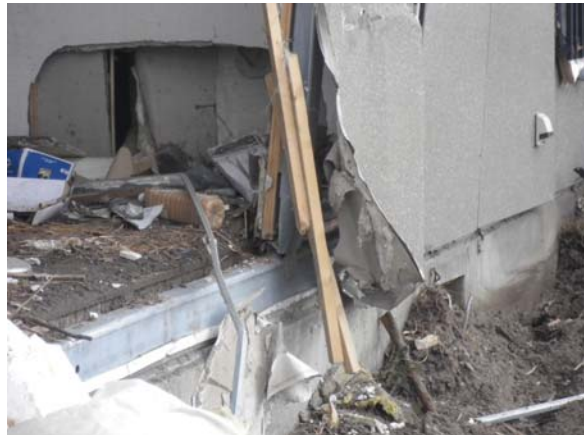
44

壁パネル破壊

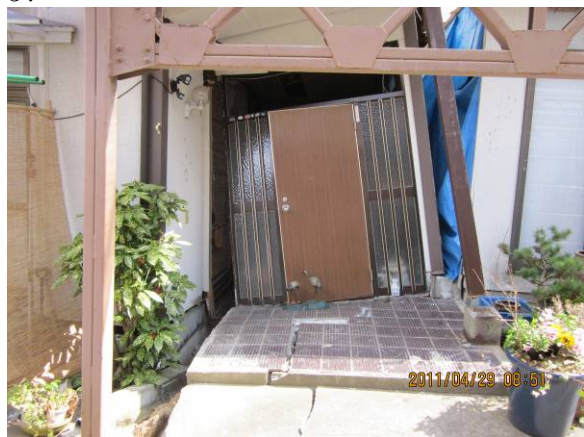
57

玄関周りの損傷

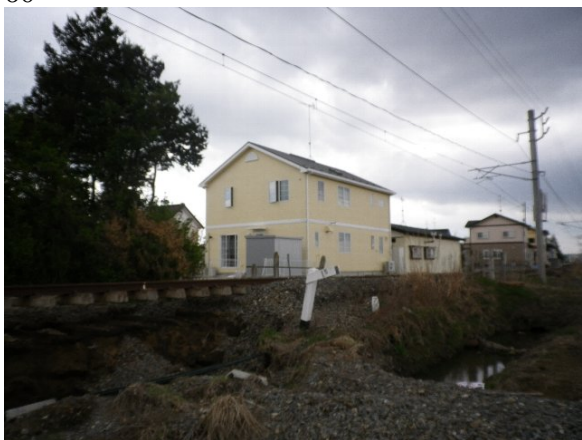
60

線路の枕木の被害状況

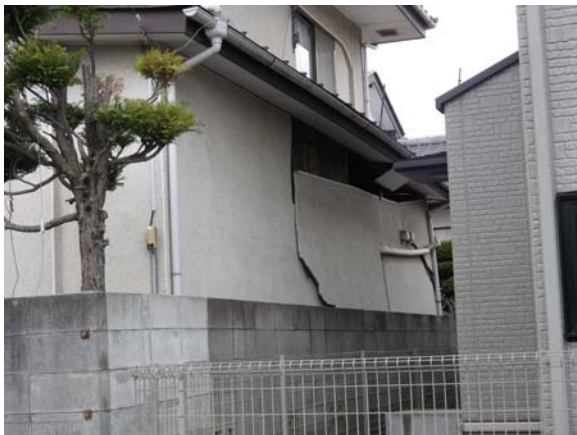
66

写真 64 近く。外壁の剥落が生じている住家

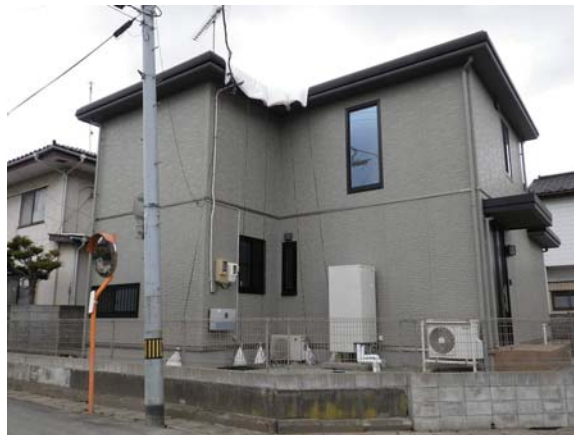
67

破風の落下

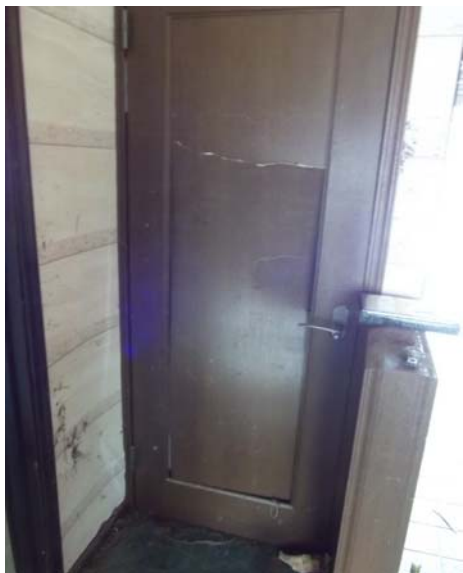
78

水圧により凹んだ内部建具

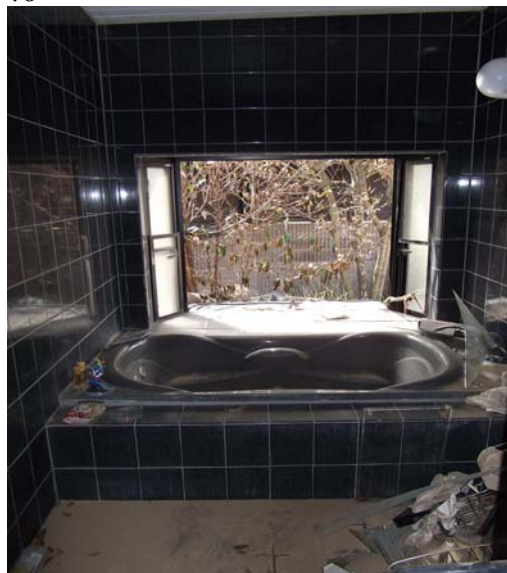
79

進入した水は建物端の浴室窓から流出したものであると思われる（オーナー談）。

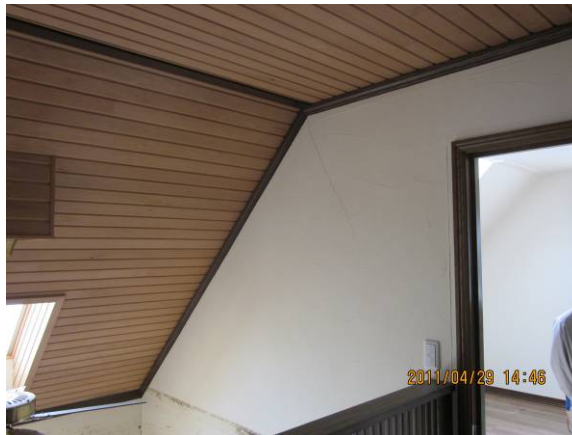
83

クロスに亀裂

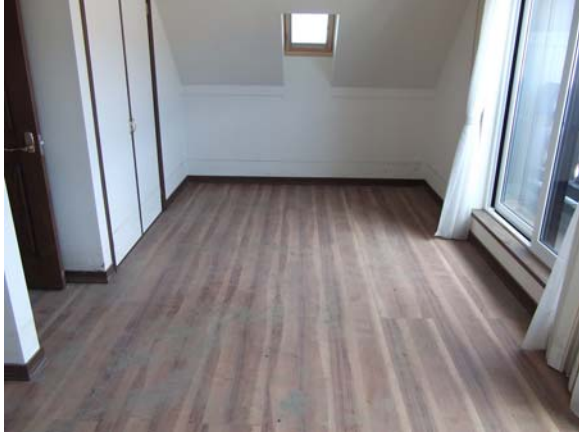
84

2階個室は床から30cm程度のところに水跡が残っている。

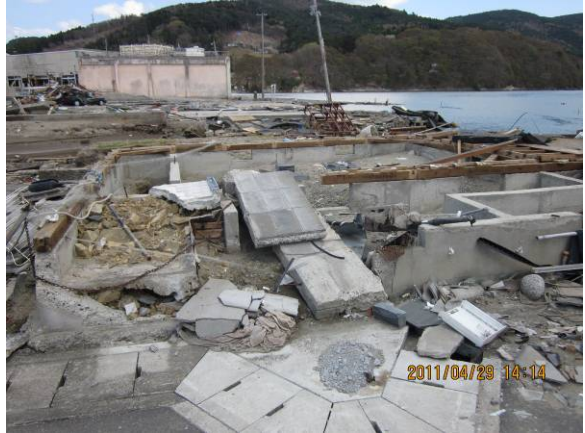
93

基礎から破壊されている木質系住宅

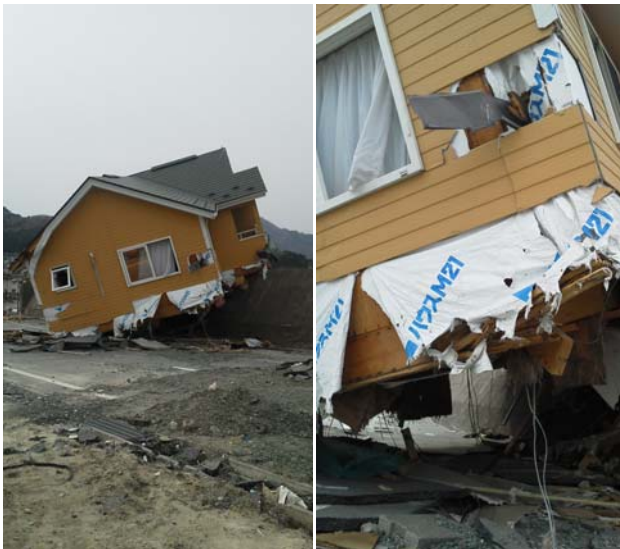
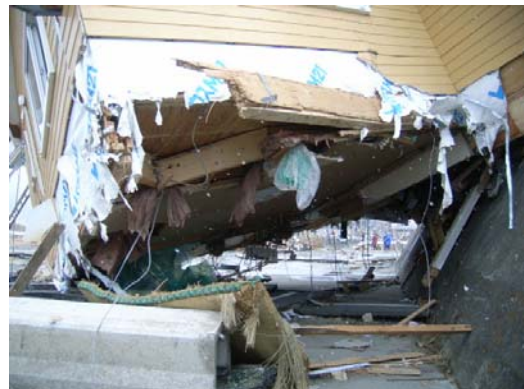
被害状況：基礎と1階床が残存。最初に来た波で1階壁が破壊され、引き波で2階が防波堤（敷地から500～500m）まで流されたと考えられる。

流出した2階部分の損傷状況

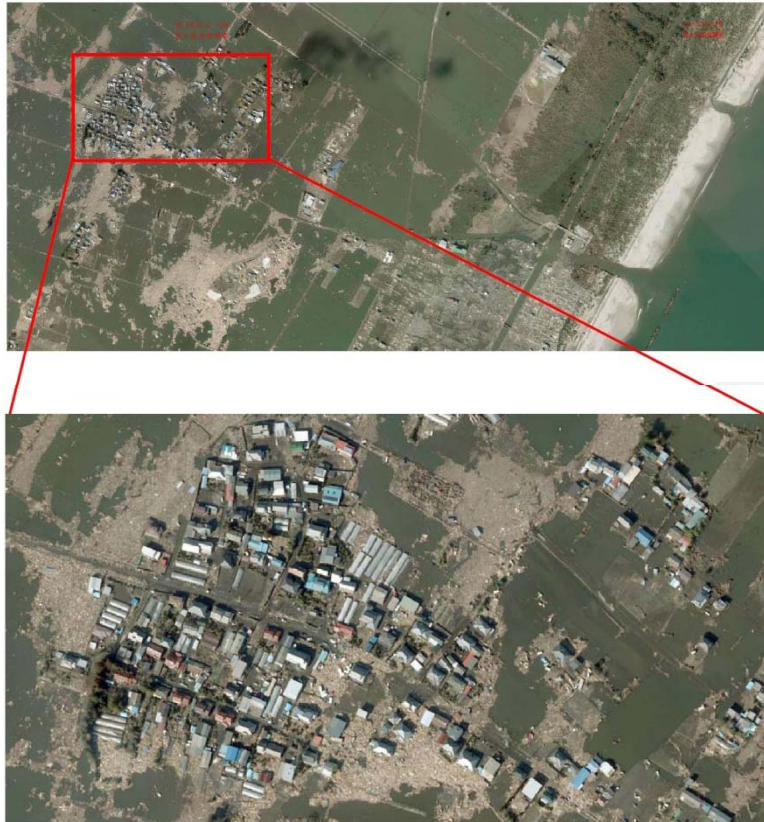
一方、最大浸水深が1~2m程度の場合は、ほとんどの木造建物が残存していた(写真6.4.3-3)。構造躯体に被害が生じているものは、津波波力によるものではなく漂流物の衝突によるものと考えられる。

写真 6.4.3-3 最大浸水深が低いため、残存している事例
(仙台市若林区荒浜地区)

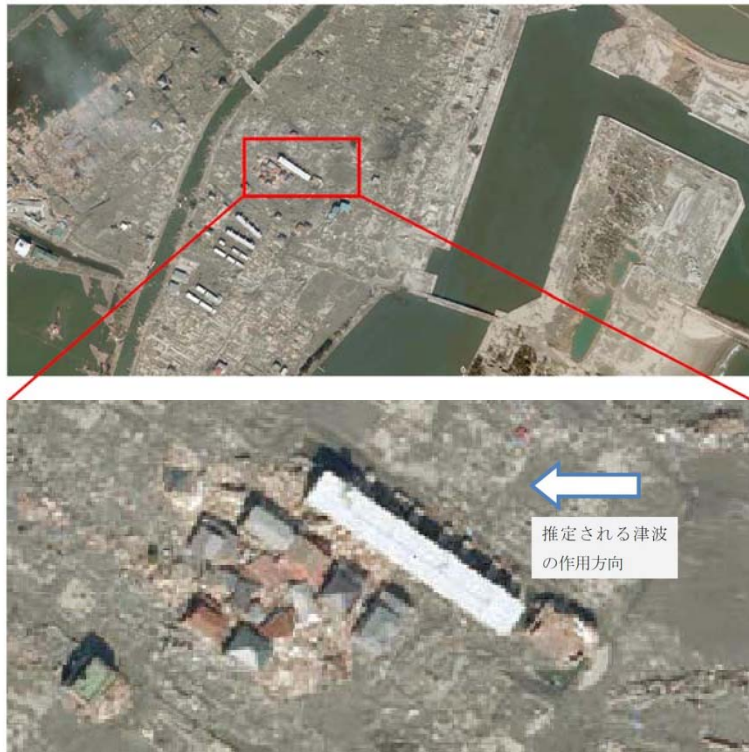
写真 6.4.3-4 津波の作用方向の前面に建つ建築物により津波波力が軽減し、残存したと考えられる例（名取市関上地区）
