東日本大震災調査報告会

特別研究報告 つくば4階建実験棟 強震観測記録

枠組壁工法4階建つくばモデル棟 これまでの経緯

枠組壁工法4階建つくばモデル棟 建物概要

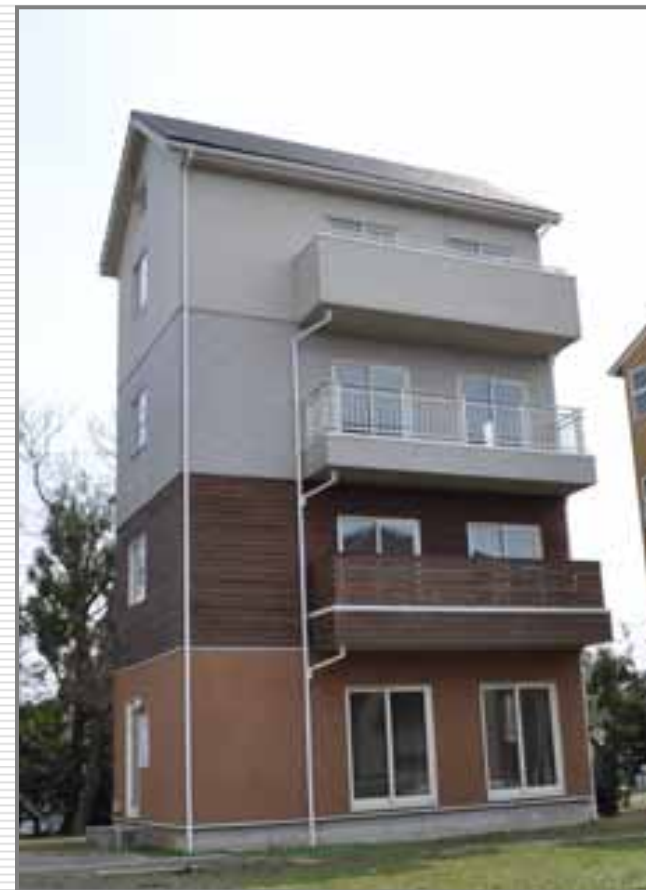
- 独立行政法人建築研究所
多目的実験場内(茨城県つくば市立原)
- 枠組壁工法4階建耐火構造
- つくばモデル棟 竣工:2005(H17)年,
- 建築面積:36.95m²
- 延べ床面積:184.78m²
- 軒高さ:12.639m
- 最高高さ:14.8m
- 重量:71.2tonf (積載物なし)
- 観測期間 2006(H18)~
- 強震計:SMAC-MD

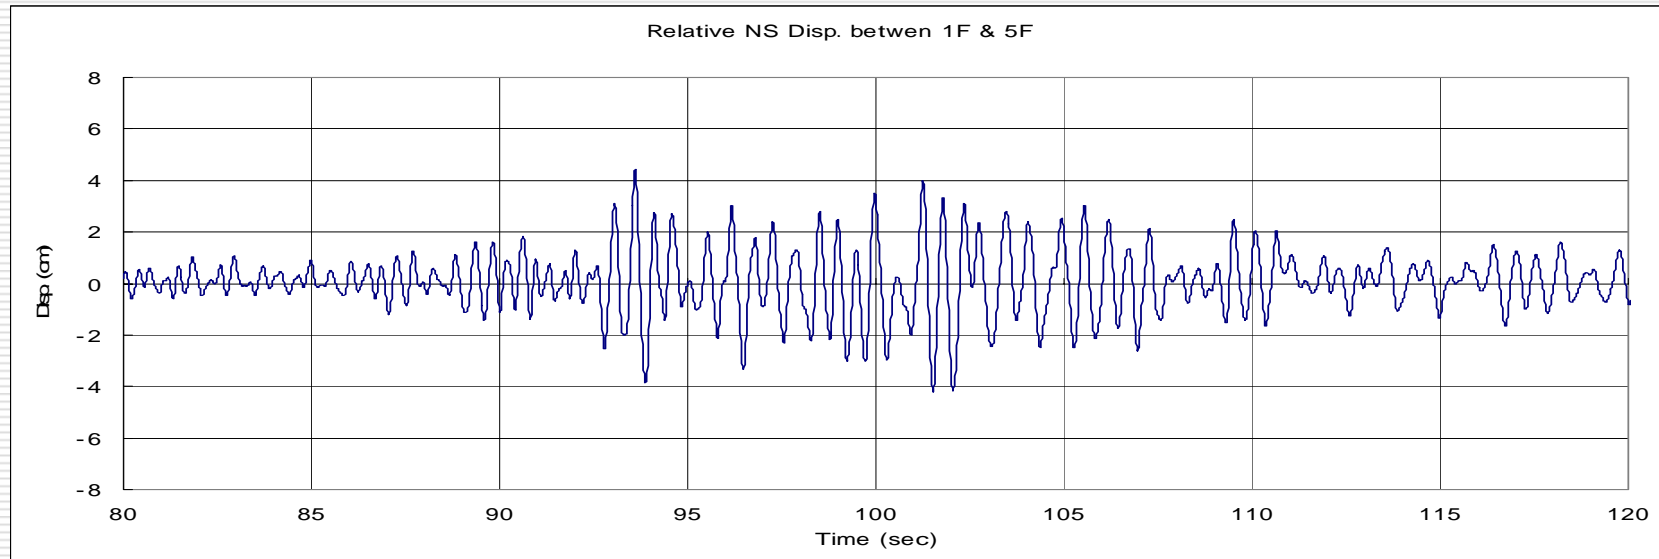
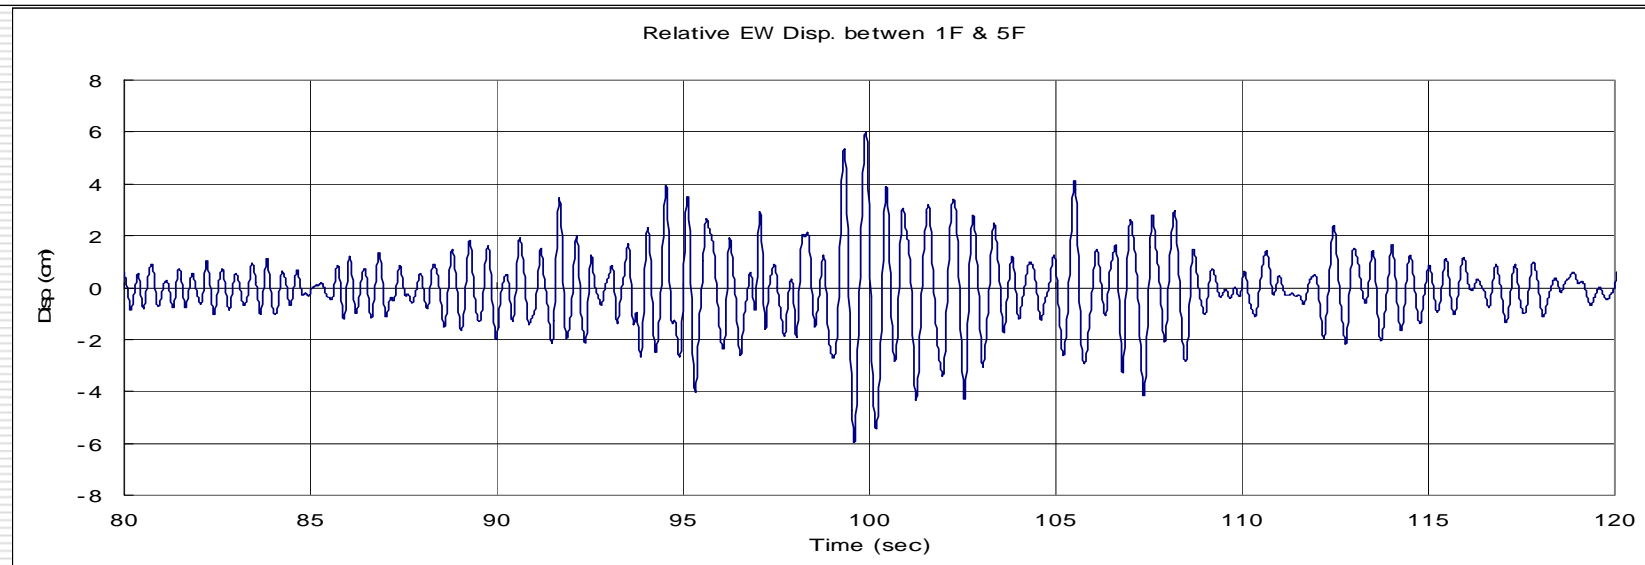
枠組壁工法4階建つくばモデル棟 計算 相対変位 (1F-5F)

今回の地震によって、観測建物では水平方向に350～500cm/s²程度の加速度が入力し、700～950cm/s²程度の応答を示した。観測建物には、今回の地震動によって卓越振動数の低下が見られたが、今回の地震動による観測建物の水平2方向の相対変位は1/200から1/300程度であり、本地震動に対して弾性的な挙動を示した。

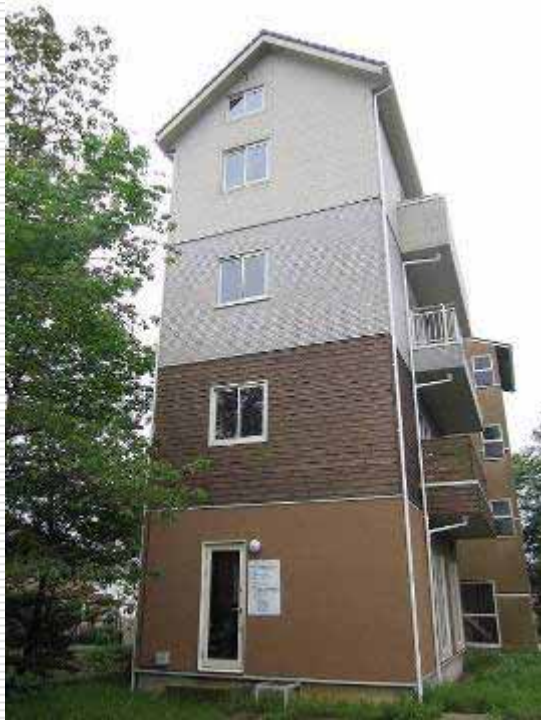
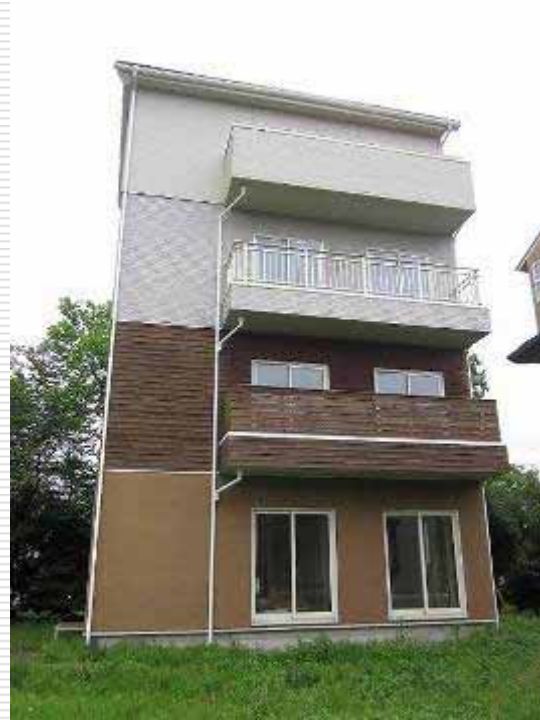
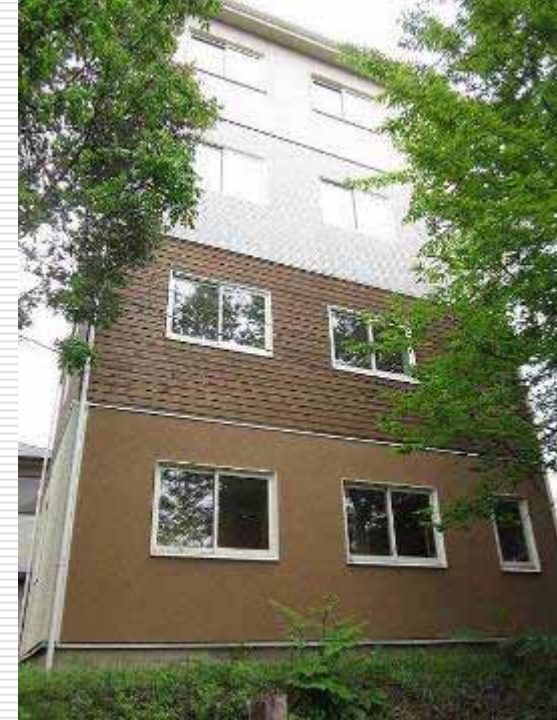
被害状況(外部)

地震後の外観 特に損傷はなし(撮影, 2011.5)

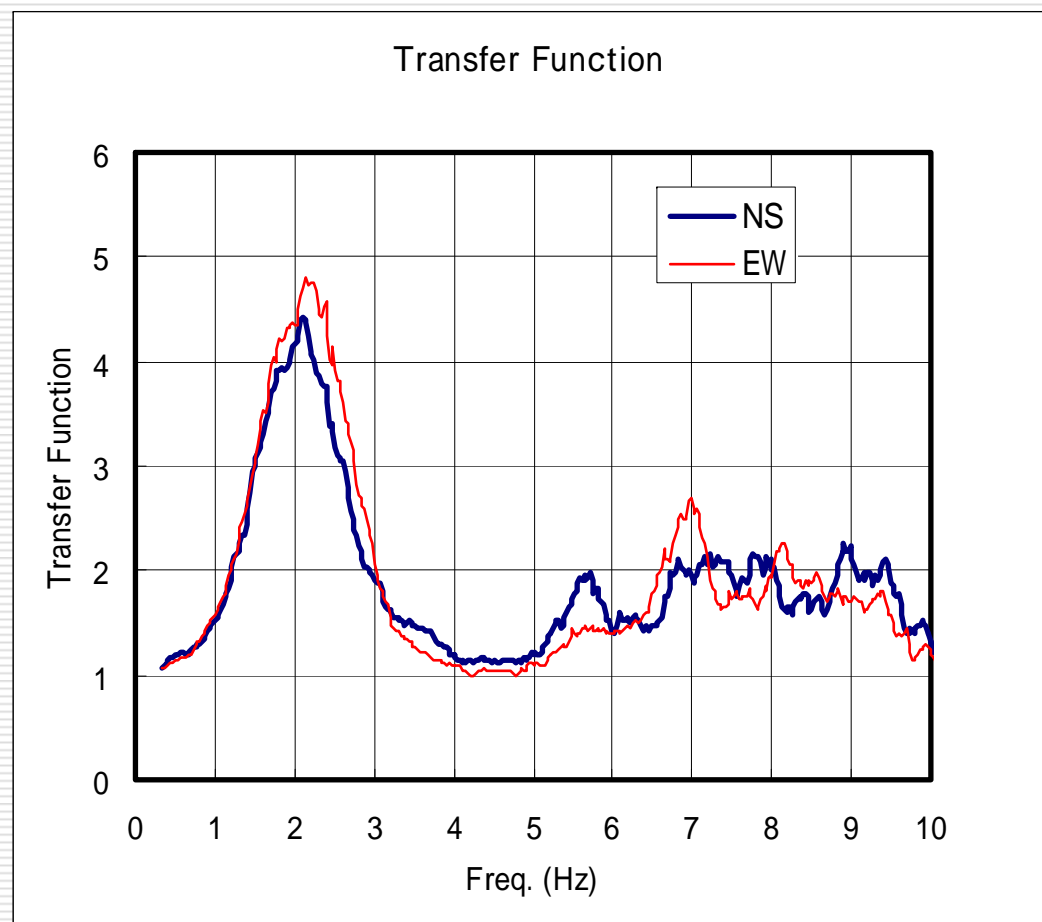
枠組壁工法4階建つくばモデル棟 伝達関数 (1F-5F)

今回の地震時における卓越振動数（伝達関数より） f とし，表に示す。

竣工時(2005)の起震機実験時	2007.06.02	2011.3.11
桁行き方向	NS 3.5 Hz	3.05 Hz	2.15 Hz
張間方向	EW 3.3 Hz	3.19 Hz	2.26 Hz
UD			14.25 Hz
