# 東北地方・太平洋沖地震 ツーバイフォー住宅の地震・津波被害状況(速報)

社団法人日本ツーバイフォー建築協会  
技術部 辻村行雄

# 仙台・石巻等地区被害状況調査の詳細

平成23年4月28日(木)、29日(金)現地調査

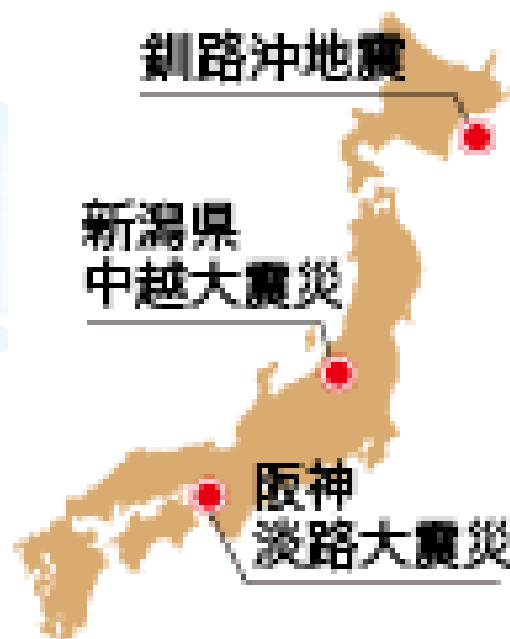
**釧路沖地震(1993年 M7.8 震度6))**

一部の盛土造成地を除き、全体的に被害は軽微

**阪神・淡路大震災(1995年 M7.8 震度7)**

全壊なし、半壊2棟、いずれも地盤の移動により、  
建物が傾斜したため

**新潟県中越大地震(2004年 M6.8 震度7)**

全壊、大規模半壊、半壊なし

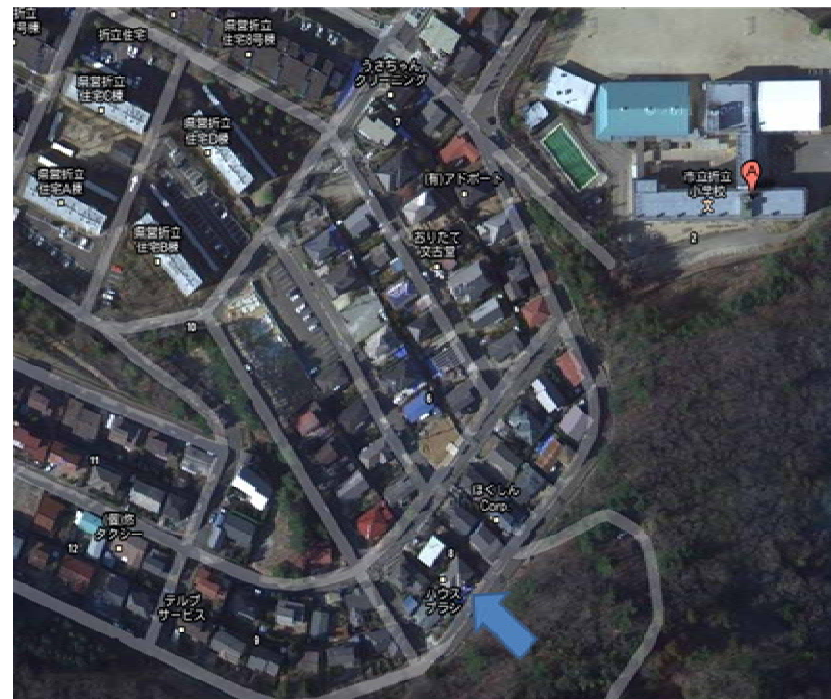
41 写真の場所(青矢印) 折立の被害はこの航空写真の地域に密集している

- ・傾斜造成地 (1973年から)
- ・地区内でも活動崩壊の有無で建物被害に差が生じている。(今回2500箇所以上)
- ・地盤に問題がない敷地の建物においては外観上の被害は見られない。

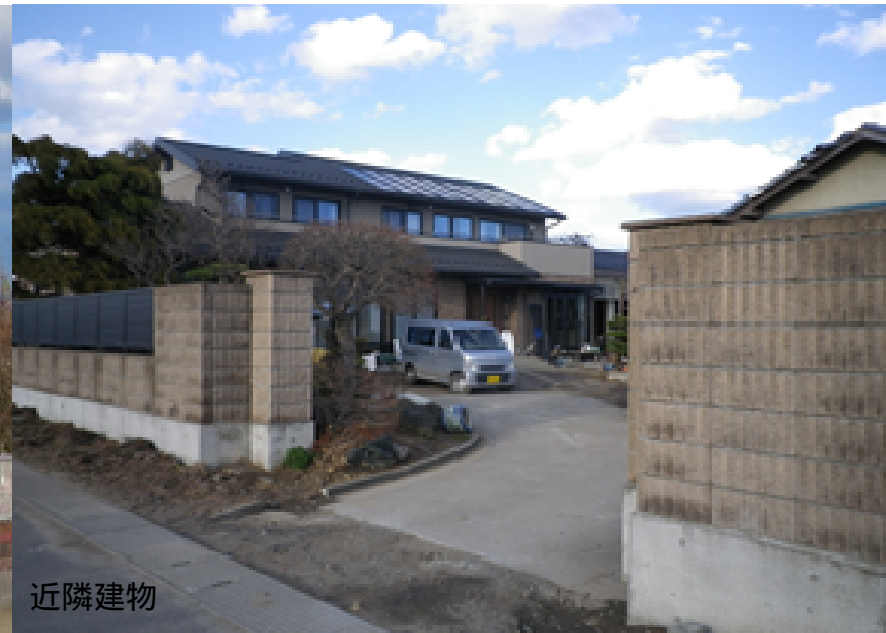
- ・築11年 延べ69坪
- ・外観からの確認するも特に問題なしと思われる。
- ・1階は浸水している。(床上600mm～800mm)

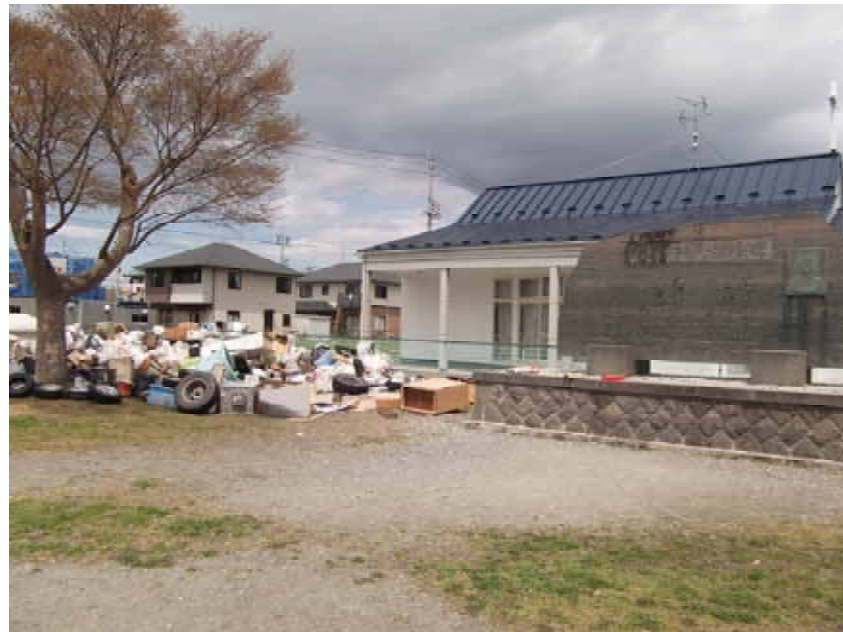
公園の隅はゴミ置場となっていたが、津波による  
漂流物かどうかは不明。

- ・外観上は地震及び津波による建物の被害は確認できなかった。
- ・街全体は既に落ち着きを取り戻しており、普通の生活がなされている模様。
- ・近隣の店舗等も通常通り営業していた。

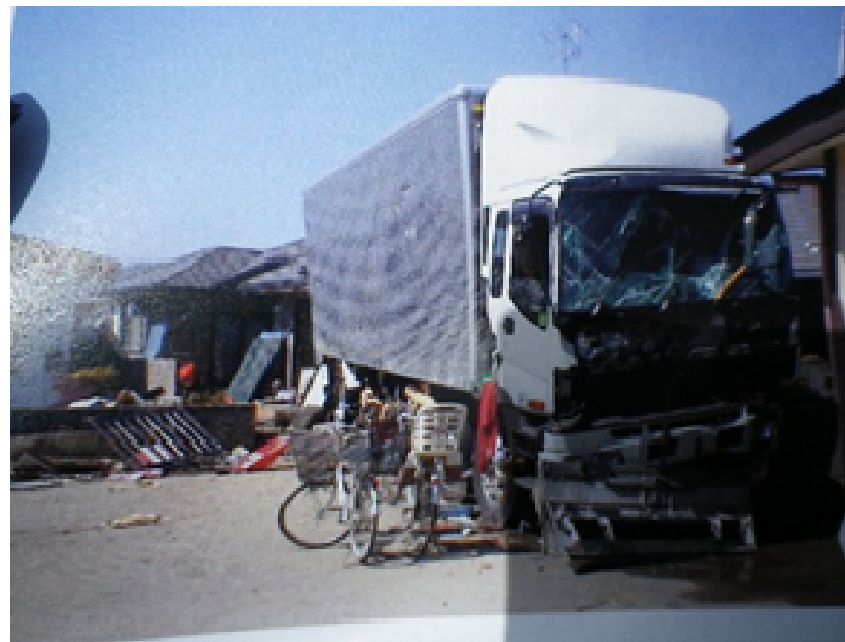
撤去前の流れてきた10tトラック(調査日1日前の状況)

- ・2m超の浸水
- ・海岸近くの平野部であるため、一体で浸水の影響が大きい。
