2. 被害調査結果について

2011年3月11日東北地方太平洋沖地震による枠組壁工法住宅（以下、ツーバイフォー住宅と呼ぶこともある）の被害に関する現地調査を以下の通り実施した。

2. 1. 2 A班調査

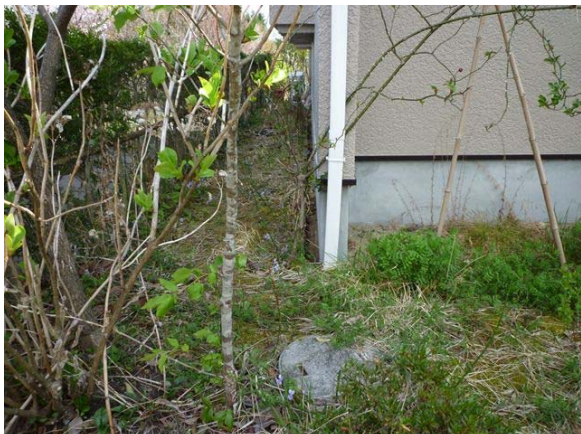
03

基礎の脇に生じた地盤の隙間。

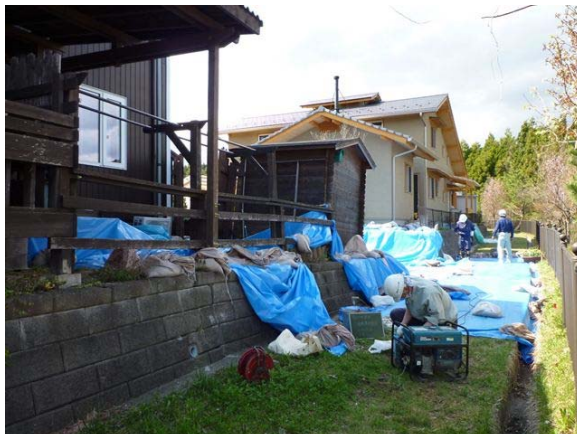
04

調査事例 1A-1 の近隣での被害状況。

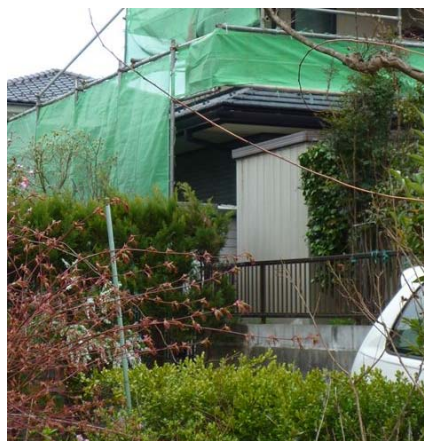
16

背面の状況。高さ 1m 程の擁壁となっている。

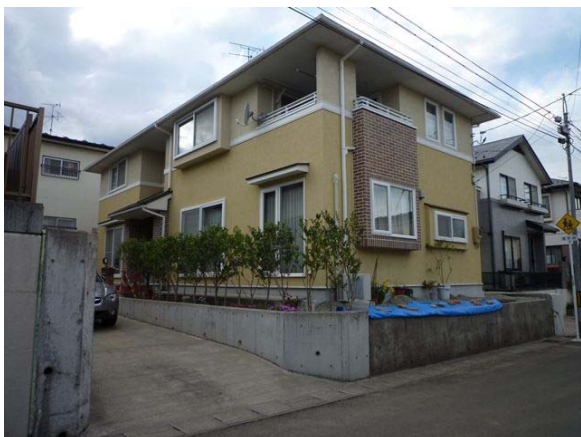
19

- ・仙台市泉区南光台は傾斜地の住宅地で、道路の亀裂が散見される。調査事例 1A-7 の 1 ブロック東側の通りでは、地盤変状に伴う車庫、集合住宅等の比較的大きな被害がある (写真 22・23)。
- ・前面道路に亀裂があり、擁壁にも一部損傷が認められる (写真 20)。
- ・建物の周囲で地盤の補修を行った形跡がある。
- ・上部構造には外観上大きな被害は認められない (写真 19)。

全景。外観上大きな被害は認められない

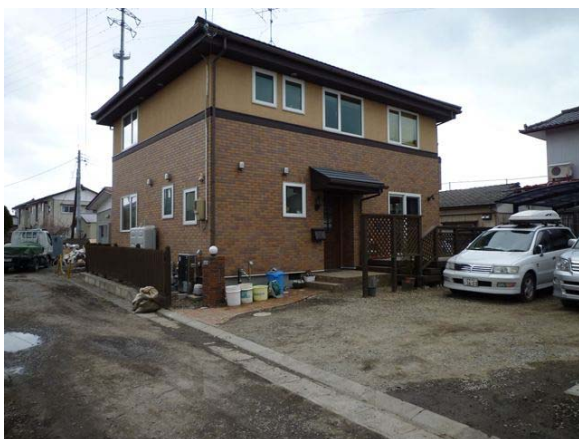
32

外観。特に被害は見当たらない

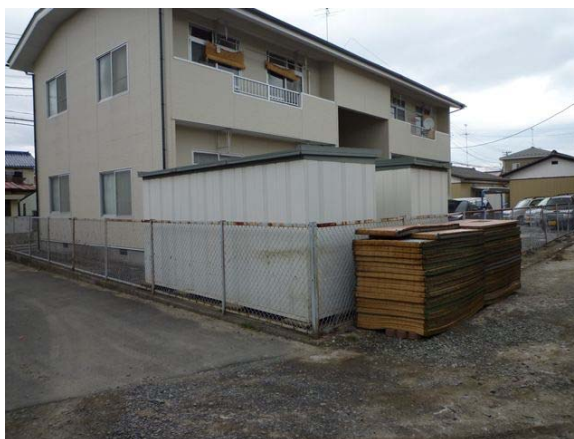
33

調査事例 2A-1 の近隣での浸水痕跡。

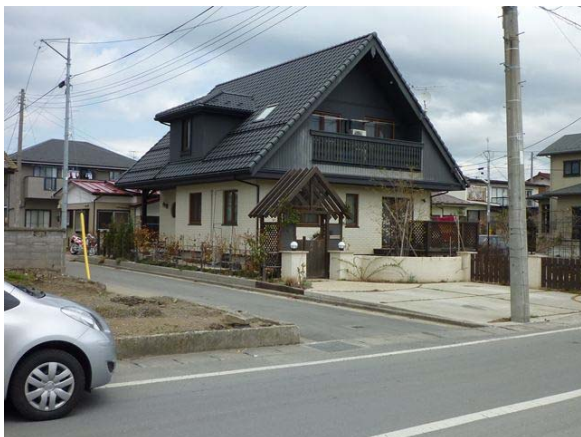
35

外観からは特に被害は見当たらない

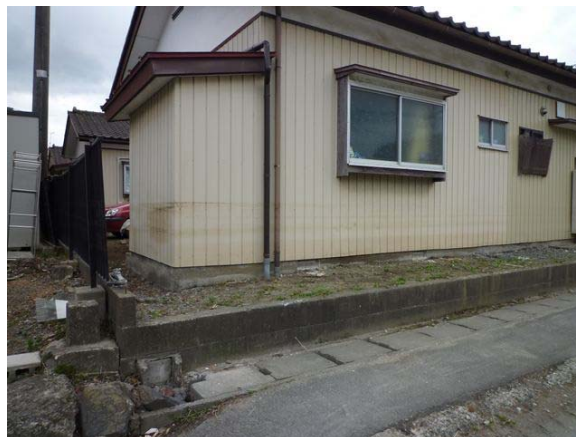
36

調査事例 2A-2 の近隣での浸水痕跡。

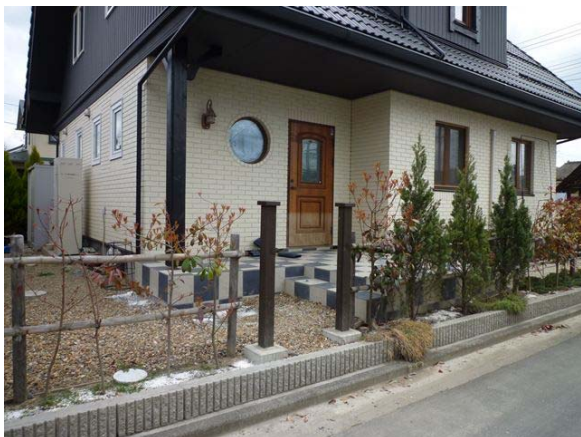
37

調査事例 2A-2 の玄関扉に残る浸水痕跡。

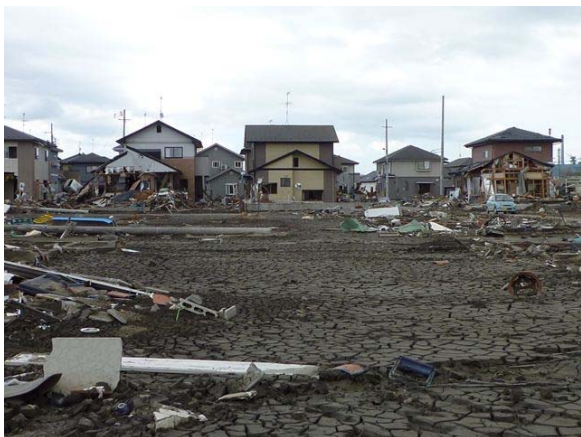
38

三ツ股における被災状況。

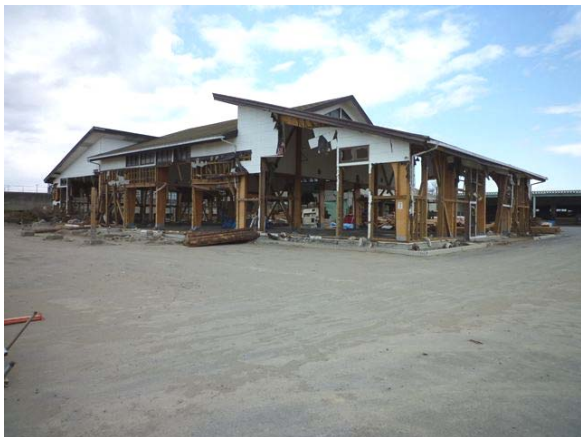
40

- ・海岸から道路を挟んで直近の位置で、集成材による工場建物の骨組がほぼ原型を残して残存していた（写真 40・41）。

集成材による工場建築物残存状況。

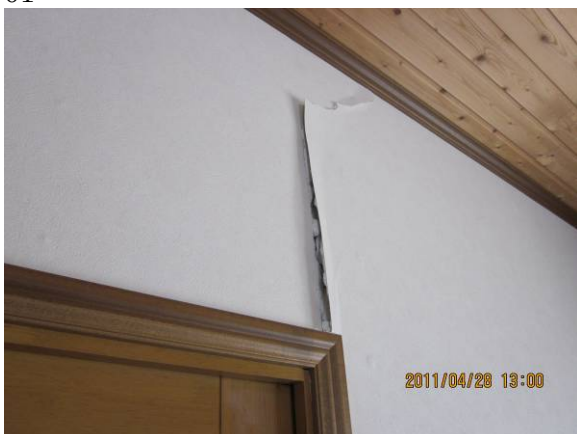
01

1階石膏ボードのクラック

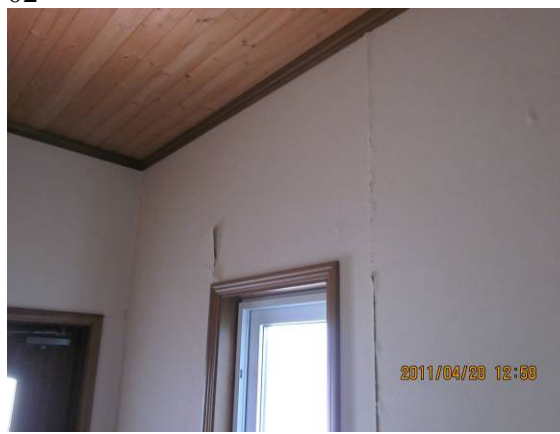
02

1階石膏ボード目地部のクロス割れ

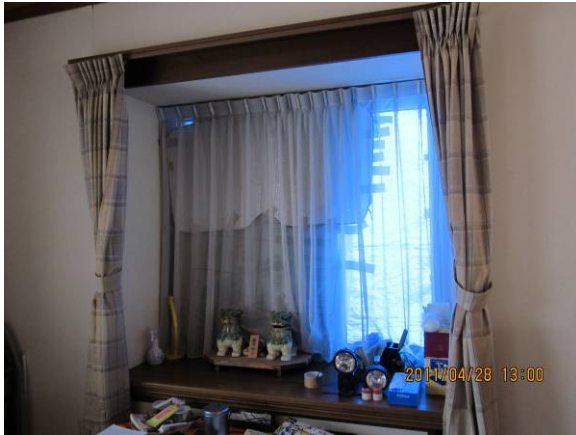
03

1F リビング出窓の窓が割れる

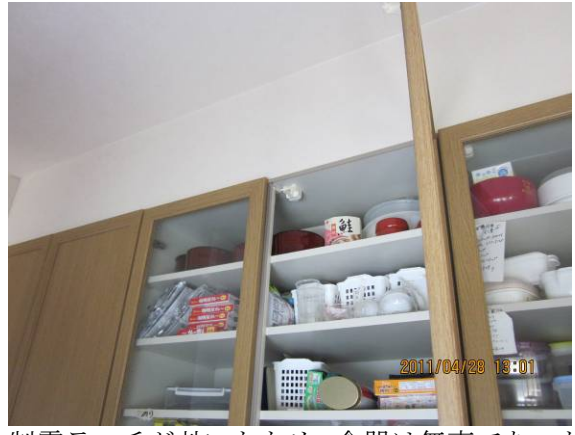
04

制震ラッチが効いたため、食器は無事であった

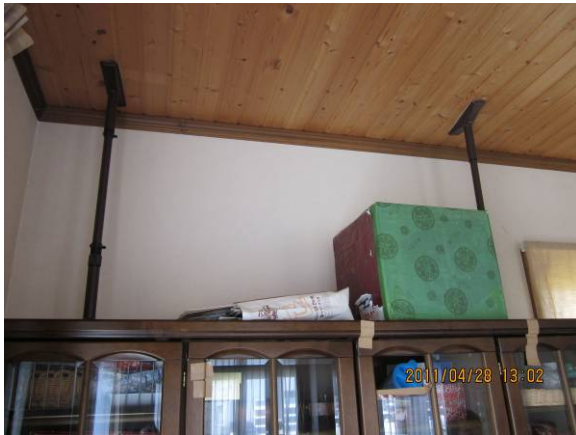
05

ガラス戸棚の上部つかえ棒が 0311 本震の際は効いたが、2 回目の時は効かずに戸棚が倒れた。

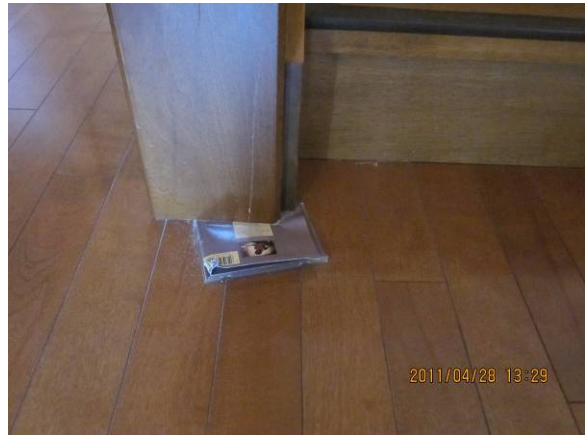
06

階段手摺下に CD ケースが挟まって抜けない、一度壁が浮いたか。瞬間的に建物が浮いた？

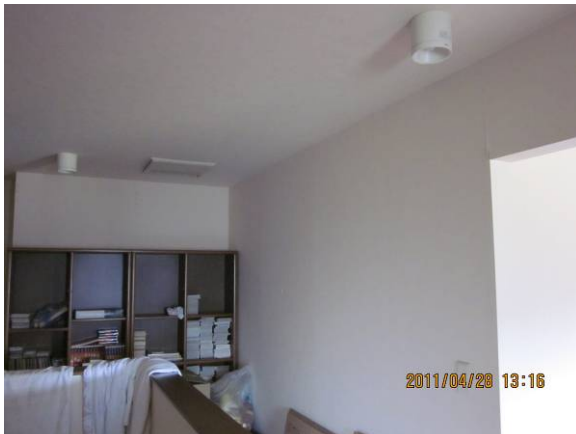
07

2F の内壁にクラック等はあまり見られない

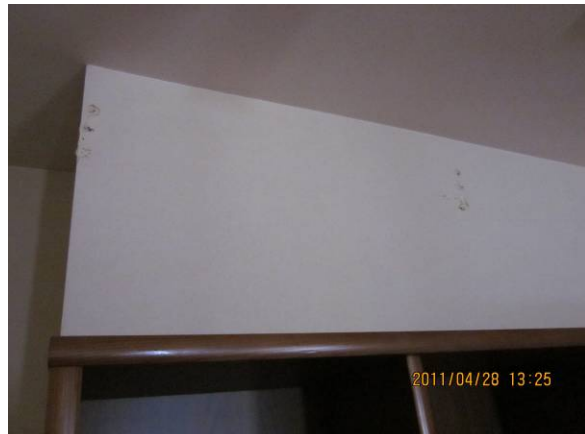
08

2F ホール本棚上部の吊戸棚はビスで打ちつけていたが外れて落ちた

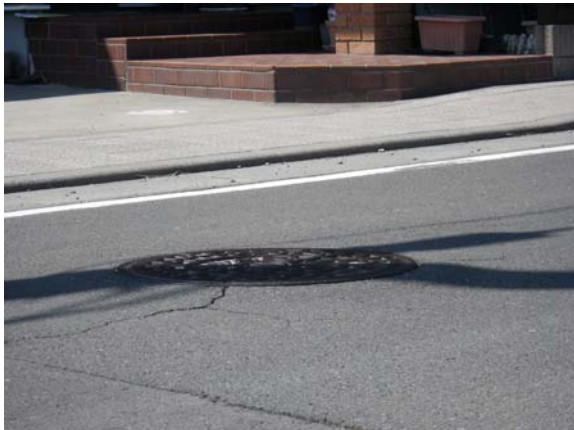
13

前面道路のマンホールの隆起現象。

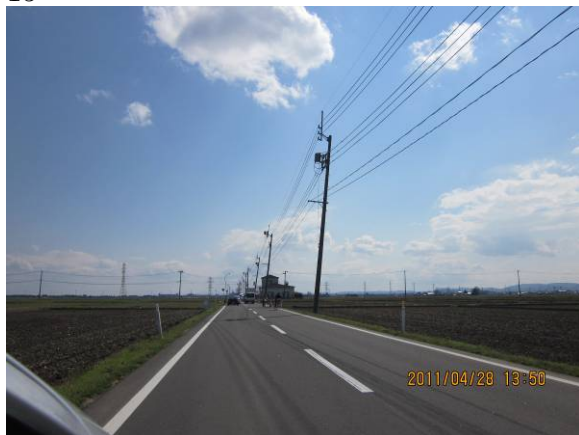
15

- ・電線が同方向に傾いている（写真 15）。

電線が西方向に倒れている(進行方向：南)

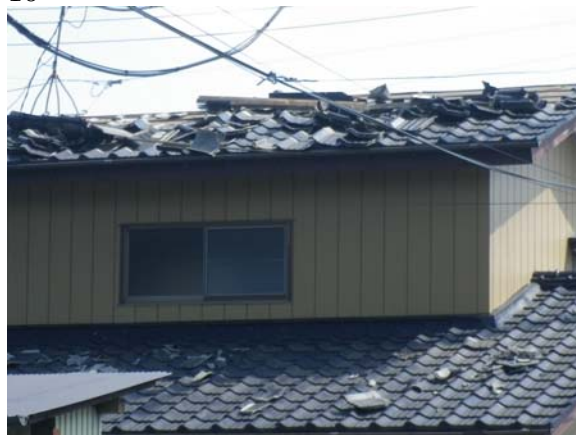
16

瓦屋根の被害例

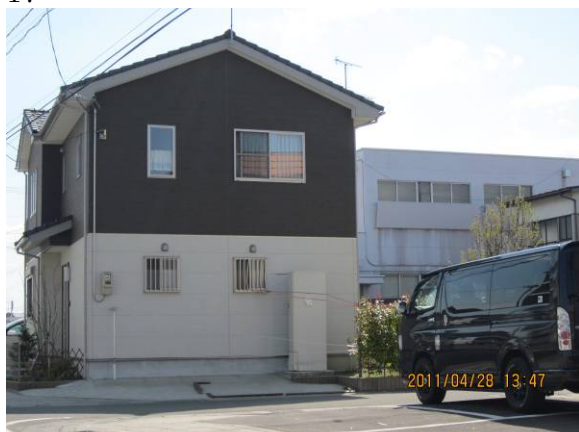
17

転倒防止のためエコキュートを縛ってある

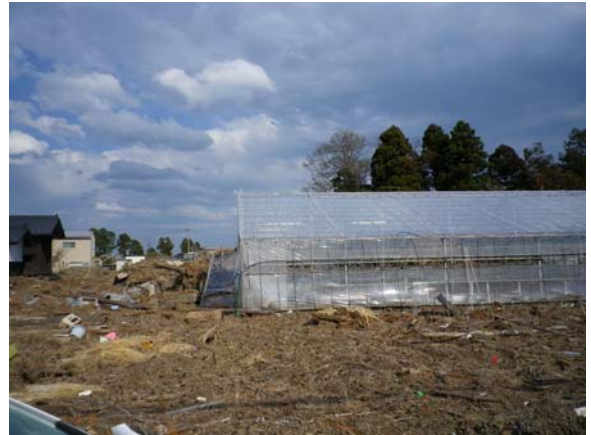
30

写真 28 付近。なぜかビニールハウス無事

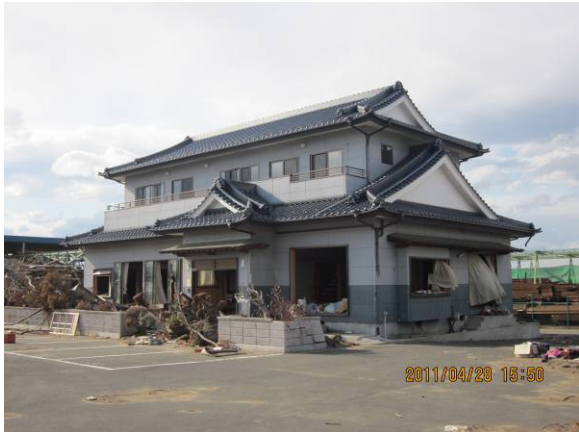
33

1 階が津波被害を受けた木造の例

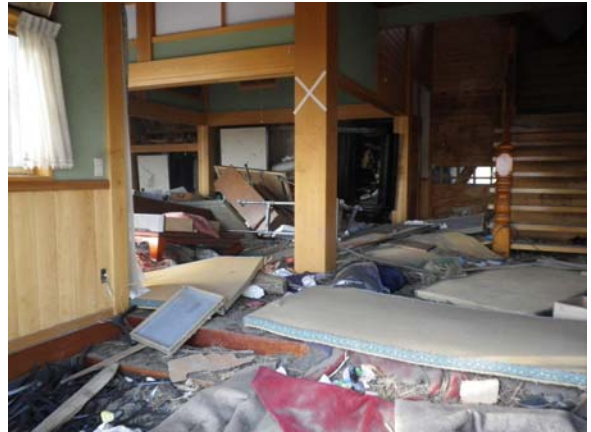
34

写真 32 建物；内部被害状況

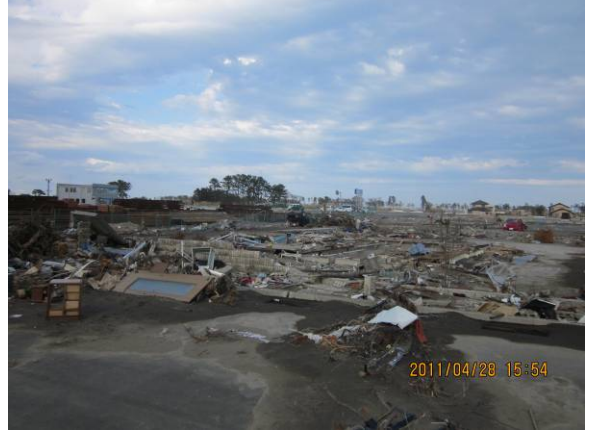
38

津波で流され基礎しか残っていない建物跡も

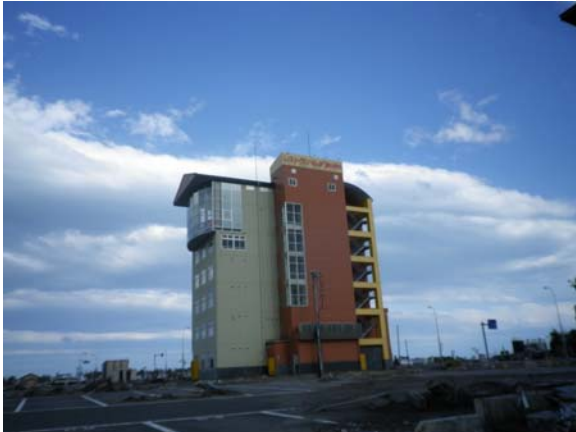
39

付近のS造建物

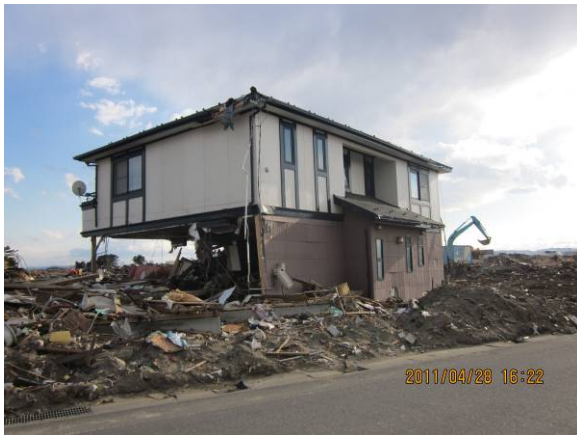
41

仙台空港正面ゲート付近。かろうじて自立している木造建築物

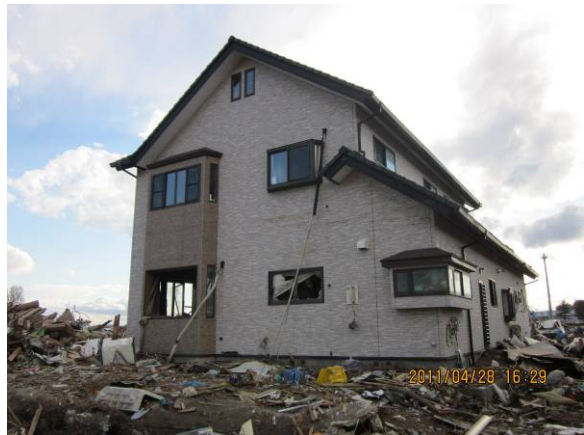
42

2階床上（3m超？）まで浸水している

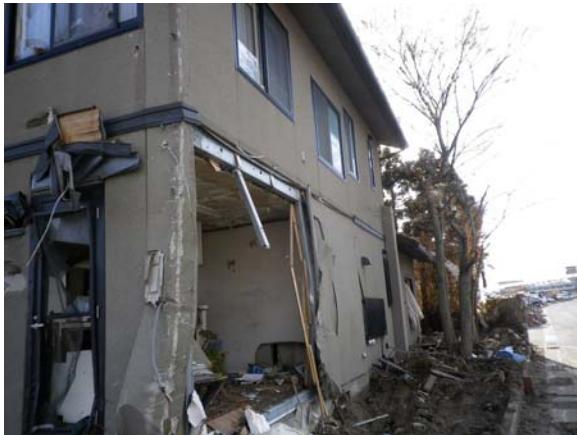
43

仙台空港正面付近。かろうじて自立しているS造建築物

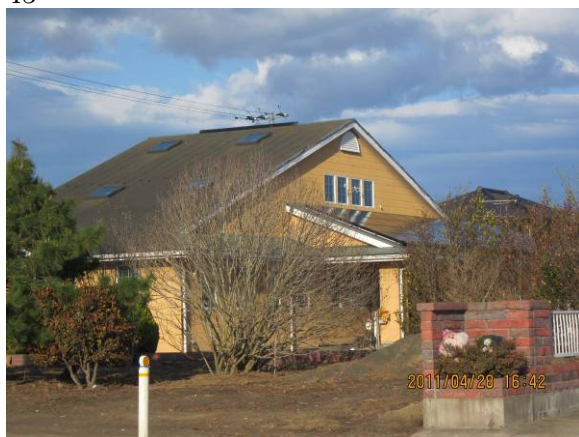
45

- ・ 築 11 年。延べ 69 坪。
- ・ 外観から確認するも特に問題なしと思われる（写真 45）。
- ・ 1 階は浸水している（床上 600 mm～800mm）。

外観上は問題なし（2×4 建物）

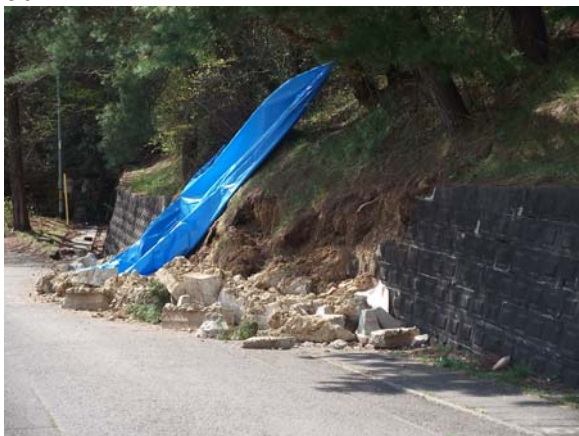
50

折立小学校への通路脇の間知の崩壊

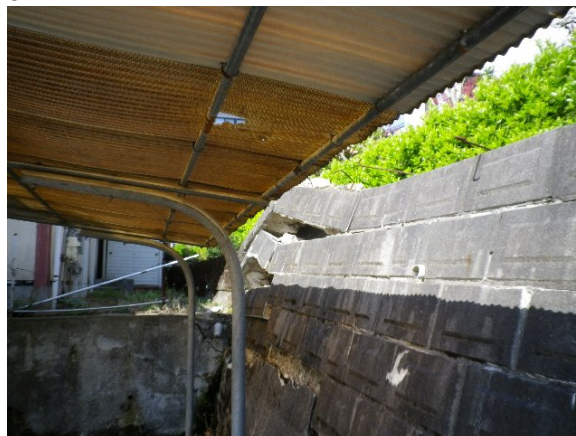
51

間知擁壁の座屈

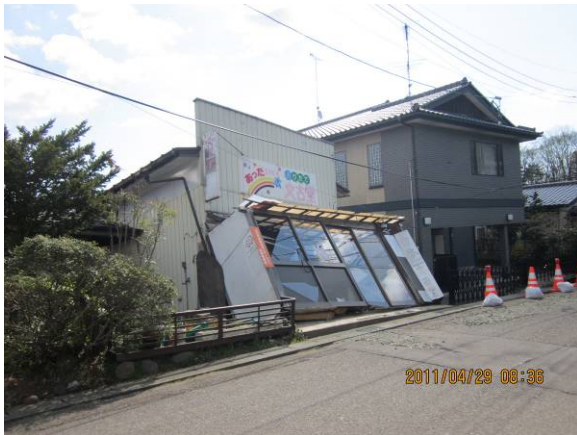
52

1F 店舗部分の倒壊

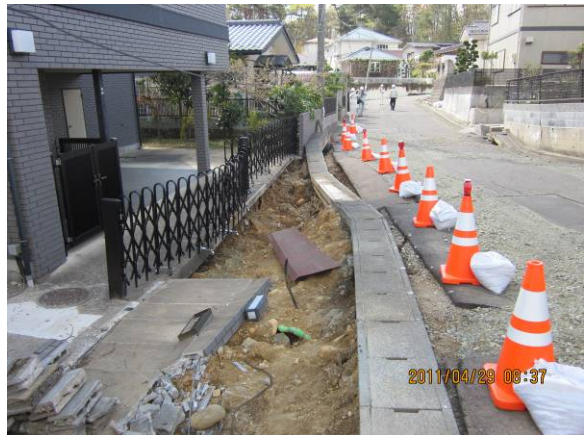
53

道路と高低差；宅地全体がすべっている？

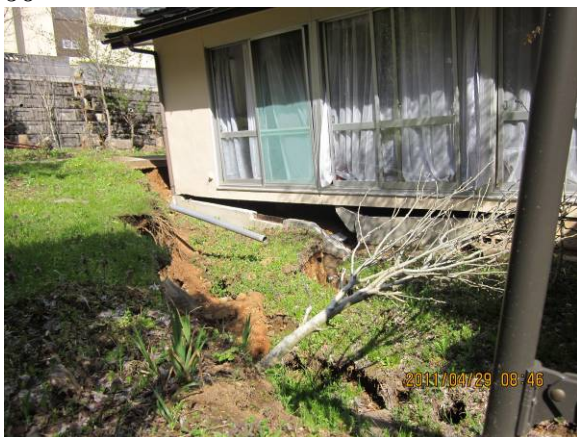
56

基礎が無筋かつ土台アンカーが見当たらない

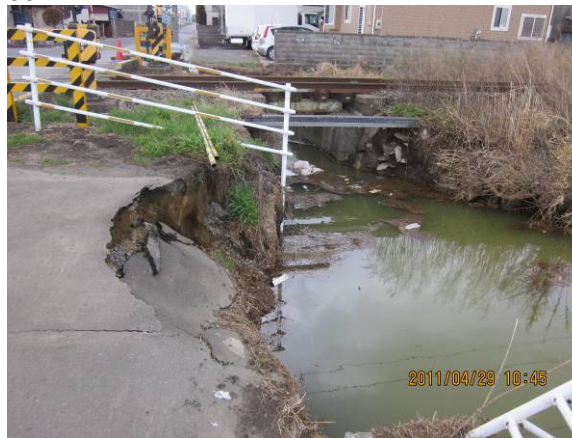
59

陥没踏切奥が海側（住宅地）。道路端が用水路側に崩落している。

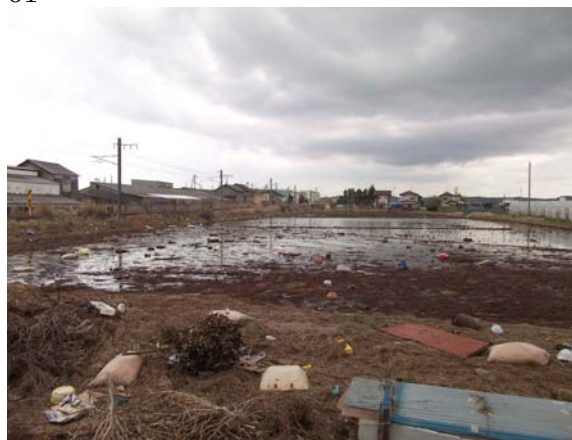
61

水田には津波による海水が滞留。

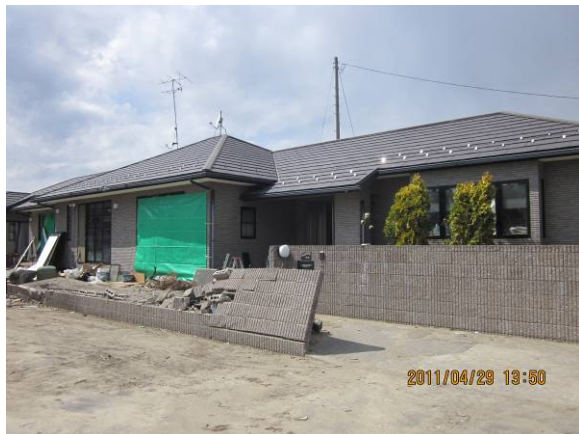
72

南側の掃き出し窓 2箇所より海水侵入

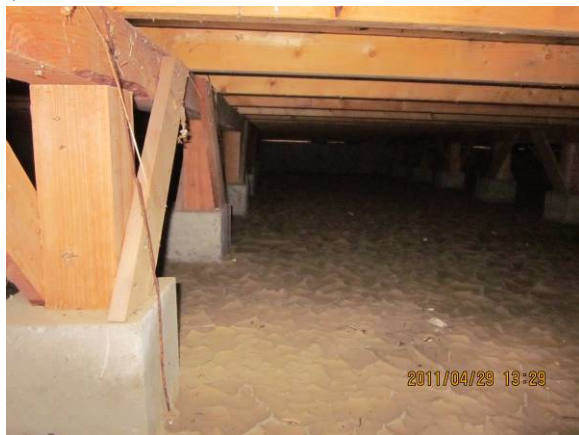
74

床下の様子。底盤は泥で見えない。以外に汚泥少ない（猫土台影響？）

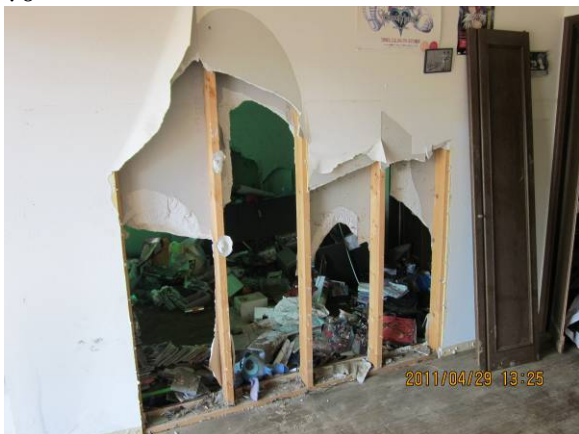
76

住宅奥のお風呂場近辺に荷物が流されていることから、住宅の中の水の流れが分かる。

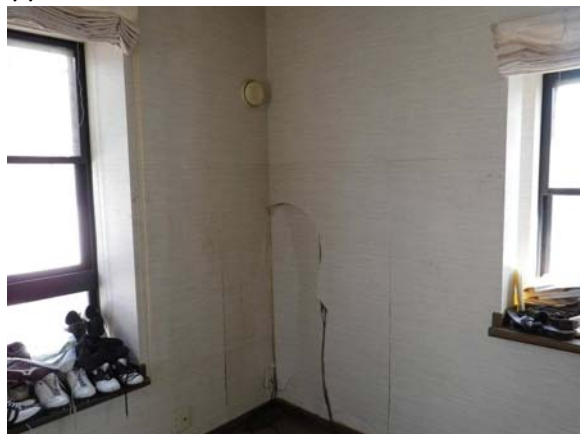
77

建物隅角部の石膏ボードの陥没

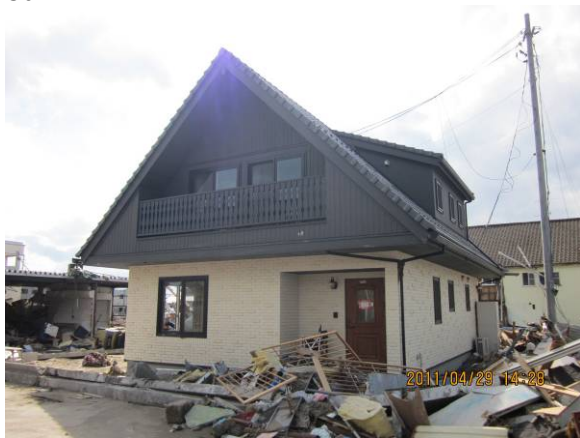
80

浸水はしたものの、躯体への被害が殆ど無かった 2×4 工法住宅

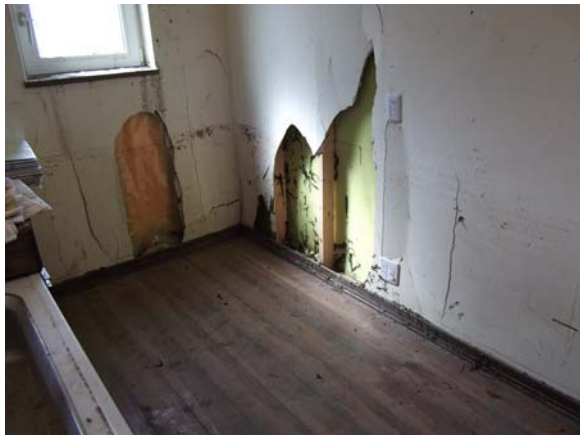
82

ボード圧壊している (コーナー部)

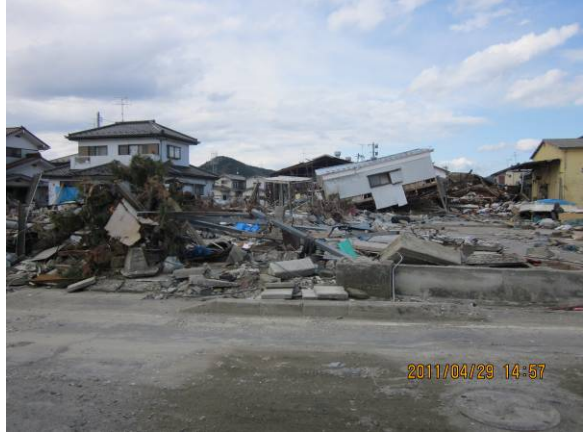
91

倒壊している住家

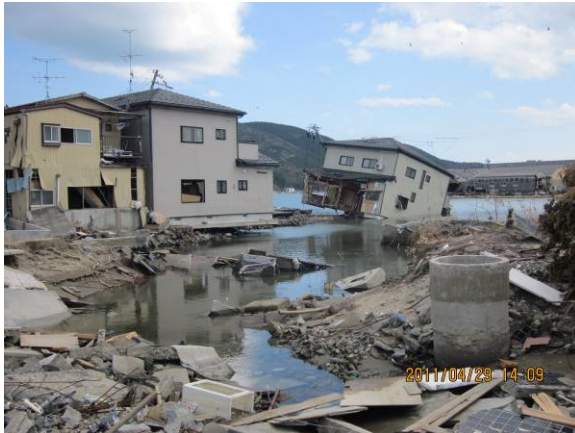
96

海近くの被害状況

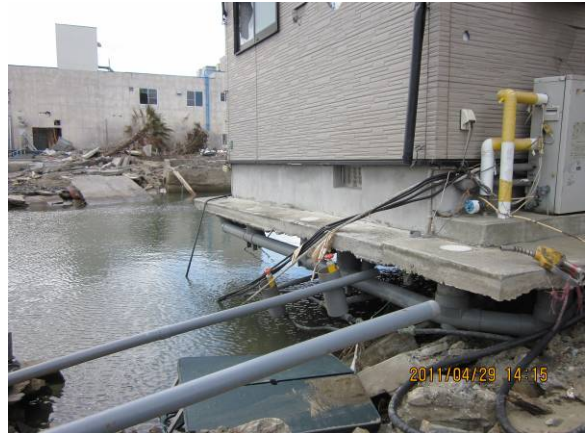
97

基礎下現れる

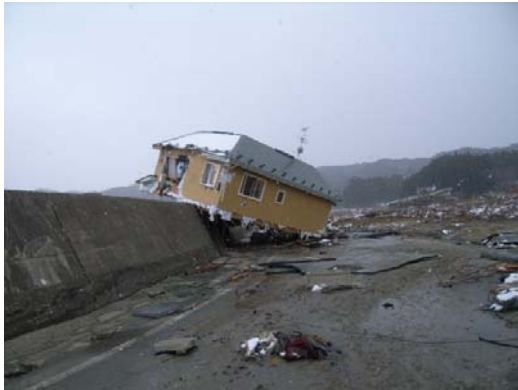
流出した2階部分

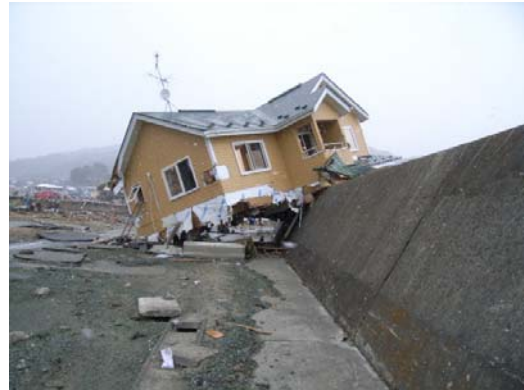
流出した2階部分
