### 3. 津波によって浸水被害を受けた枠組壁工法住宅の補修について

#### 3. 1 浸水・津波対策に関する既往文献の整理

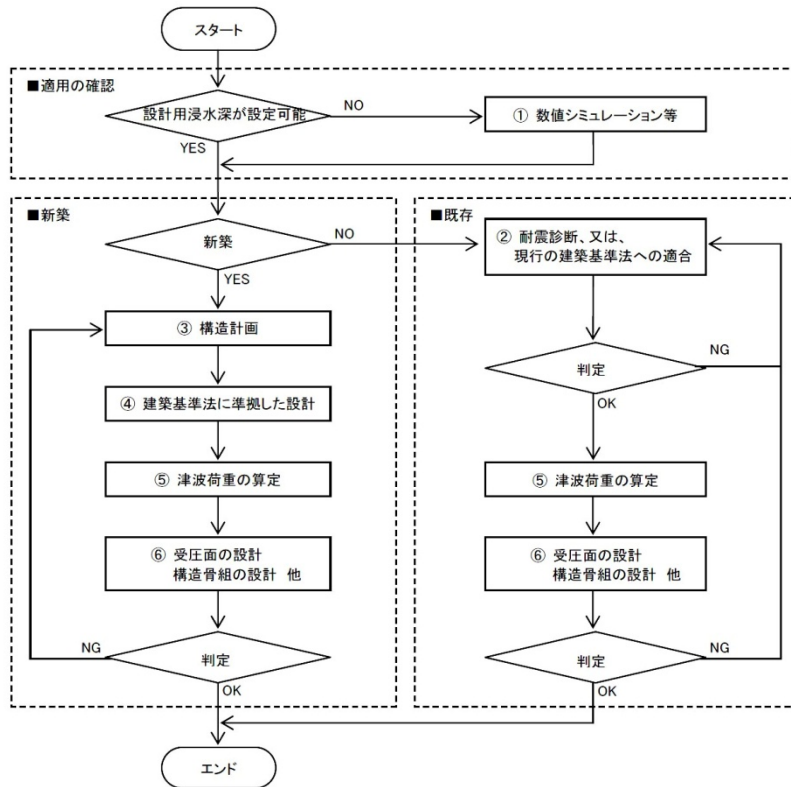
(1) 津波避難ビルの構造設計フロー

図 3.1.2 津波避難ビルにおける津波波圧の検討方法 文献 No. 3

図 3.1.2 に津波避難ビルにおける津波波圧の検討方法の概要を示す。ここに示された算定式は護岸設計に由来する。つまり直立護岸では波が当たると高さが 3 倍に増幅されると考えて設計されており、その考え方がそのまま採用されている。しかし、「平成 23 年（2011 年）東北地方太平洋沖地震調査研究（速報）」（表 2.4.1(2)報告書 No.3）の「6.5 調査建築物の耐力および津波波力の検討（pp.6-132～148）」では（式 4.1）において「観測された最大浸水深＝3 倍の設計用浸水深」と置き換えて検討を行っている（津波が建物に当たっても波が 3 倍に増幅することはないとの考えに基づくと思われる）。

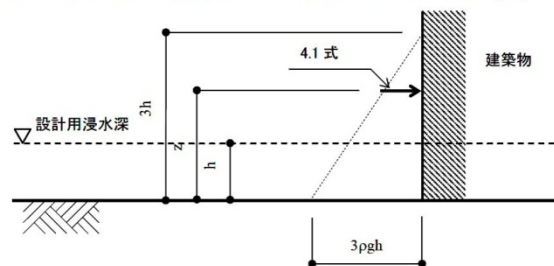
(2) 津波波圧算定式

構造設計用の進行方向の津波波圧は、下式により算定する。

$$qz = \rho g(3h - z) \quad (4.1)$$

ここに、 $qz$ ：構造設計用の進行方向の津波波圧(kN/m<sup>2</sup>)

$h$ ：設計用浸水深(m)

$z$ ：当該部分の地盤面からの高さ ( $0 \leq z \leq 3h$ ) (m)
