永く住み継がれている110年の歴史を刻む住まい

築110年の住まいをリフォーム

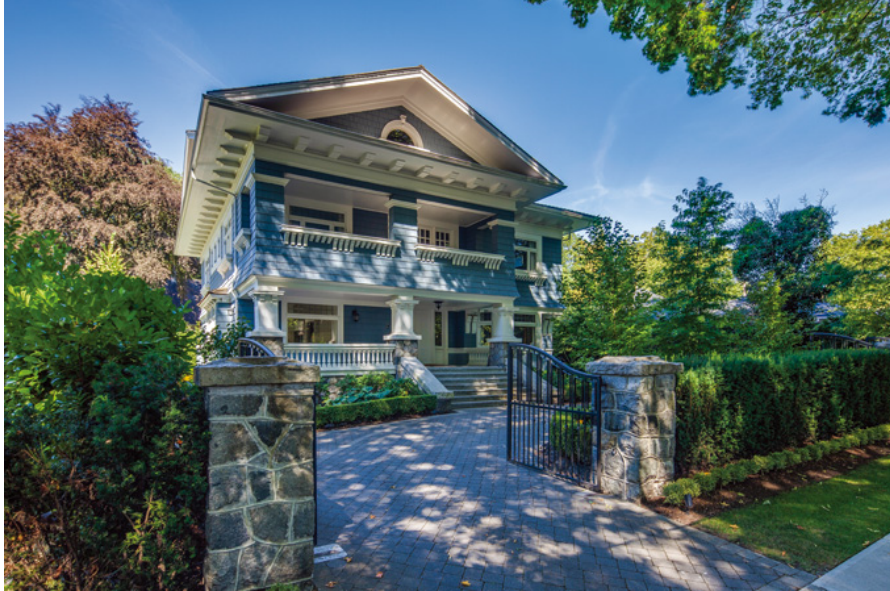
▲110年を経て甦ったファサード（東側）

外装のリフォームは、バルーンフレーム工法が持つ重厚な趣の景観を残すことに重点が置かれ、通りに面したファサードとサイド面はテクスチャーを保持する一部補修と塗替えが行われました。また、ファサードの伝統的なデザイン要素となっている木製窓も、ガラスだけ取り替えられ、オリジナルの窓枠はそのまま使われています。窓枠は丹念に手で外し、心して補修され、品位を感じさせる窓になりました。

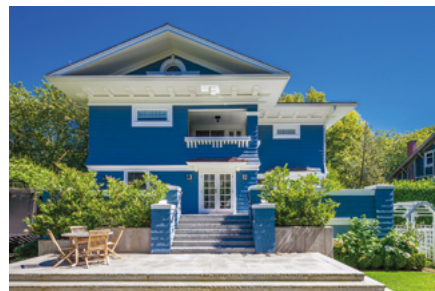
▲西側にはガーデンテラスが広がる

建物の後ろ側である西面は、通用口をなくして、キッチンから庭へ出られる両開きのテラス窓を設置しました。石の階段でつないだ2段のガーデンテラスは、歴史ある建物の風合いに馴染むとともに、現代の生活にフィットし、使い勝手の良いバックヤードになったと、建築家は自讃しています。

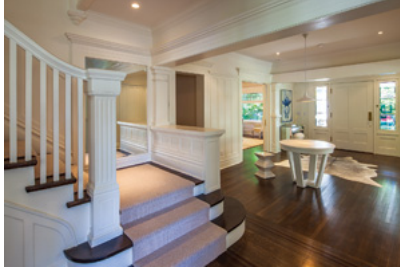
▲内装をリニューアルした玄関ホール

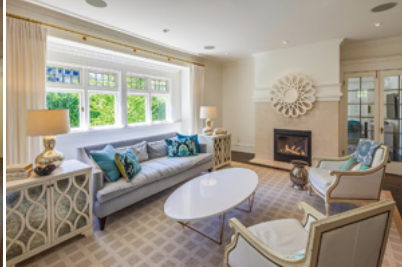
▲110年前の木製窓が再生されたリビング

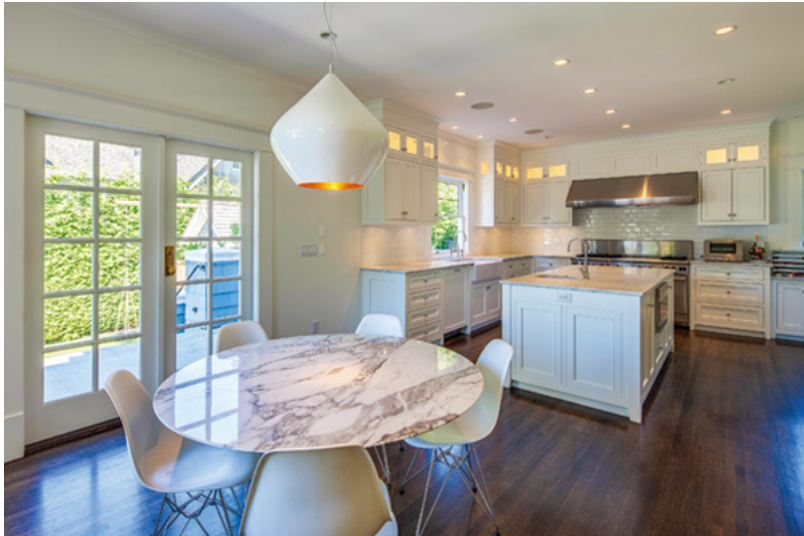
たとえば、以前のキッチンは、この建物の大きさにしてはとても窮屈なものでした。これを改善するために、家政婦が使用していた建物西側の通用口と階段を撤去し、廊下もなくして、キッチンスペースを拡げました。そして、ガーデンテラスとつながるようにしたため、明るさや眺望も確保でき、気持ちの良い空間に生まれ変わりました。また、地下階と1階をつなぐ階段と2階からロフトに上がる階段は、メイン階段のある中央に移動され、そのスペースは水まわりやクロゼットに当てられました。

▲スペースが広がったキッチンと食事コーナー

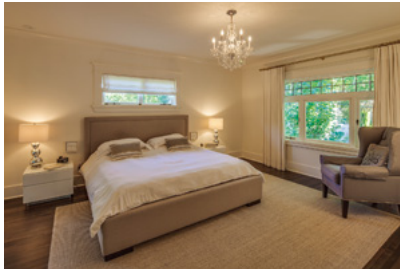
▲木製窓を補修し、内装を新しくした2階の主寝室

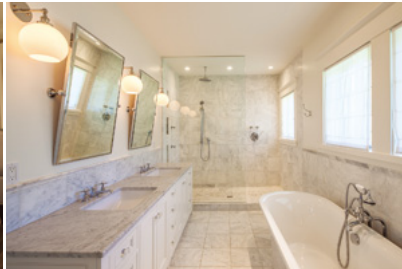
▲くするとともに設備を一新した2階のバスルーム
