景観にとけこみ、木の温もりに満ちたコミュニティセンター

所在地：カナダ ブリティッシュ・コロンビア州ユクルーレット

設 計：Acton Ostry Architects

竣 工：2010年4月

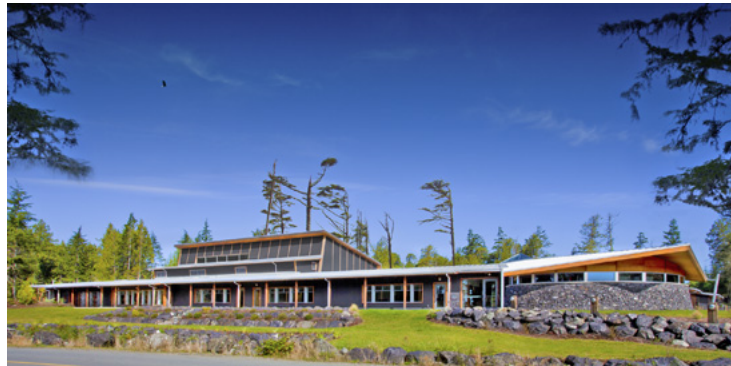
▲ 外観全景

外壁はローメンテナンスのセメントとウッドファイバーボードで仕上げ、ボードを周辺に多く点在する天然の岩に似た濃いチャコールに塗ることで環境との調和を図っている。また、建築材には、周辺地域から集められたリサイクル材も多く使われた。反射性に優れた金属製の屋根が熱の蓄積を減少させ、細長い建物形状と数多い開閉可能な窓により屋内には大量の日光が取り込まれ、空気の入れ替えも自然に行われている。また、すべての主要な部屋から直接屋外に出られるようになっており、周囲の森や眼下に広がる海岸の景色を楽しむこともできる。

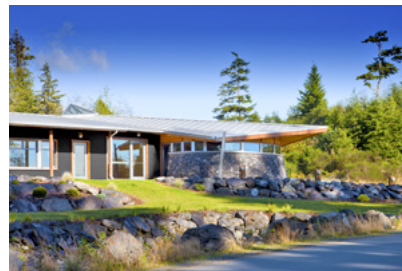
▲ 外観コーナー部
