1階と2階を逆転し、感動の眺望を得た同居型2世帯住宅

「80代の母と一緒に将来も安心して楽しい住まい」を叶えた究極のバリアフリーリフォーム

▲築16年の住宅のリフォーム **After**

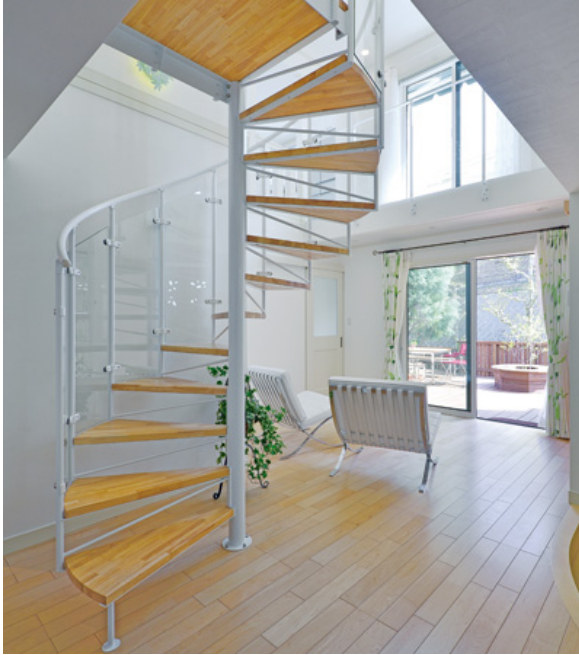
1階のリビングはエレベーターとらせん階段のあるホールに生まれ変わった。
南側に大きなデッキが広がり、両側にお母様の寝室とご夫妻の寝室がある。玄関やガレージともつながっている。

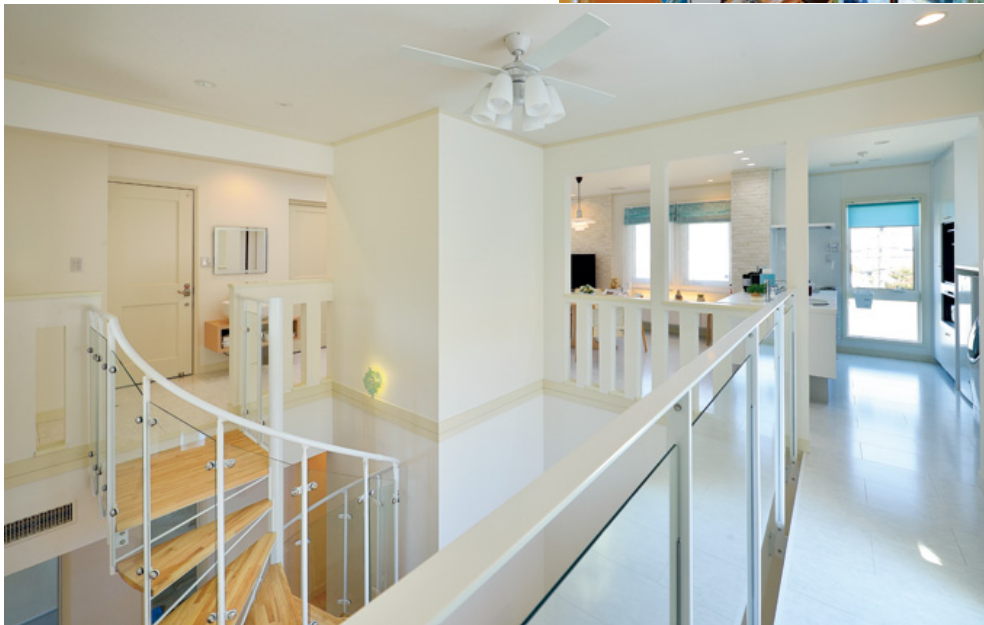
ホールの吹き抜けの東側にはLDKが広がる。南側(写真右手)に回遊動線を形成する渡り廊下を新設した。
らせん階段脇の大きな柱がホームエレベーターの昇降路である。

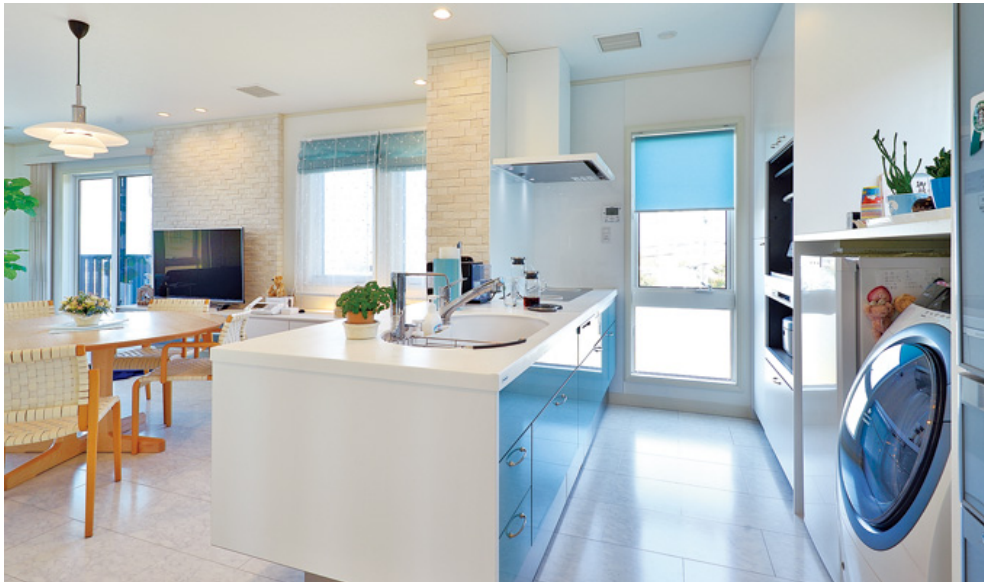
以前のご夫妻の寝室とお母様の部屋の2部屋の壁を取り払って、オープンスペースの2階LDKをつくった。
アイランドキッチンを設置し、壁側には洗濯スペースを配置し家事効率を高めた。

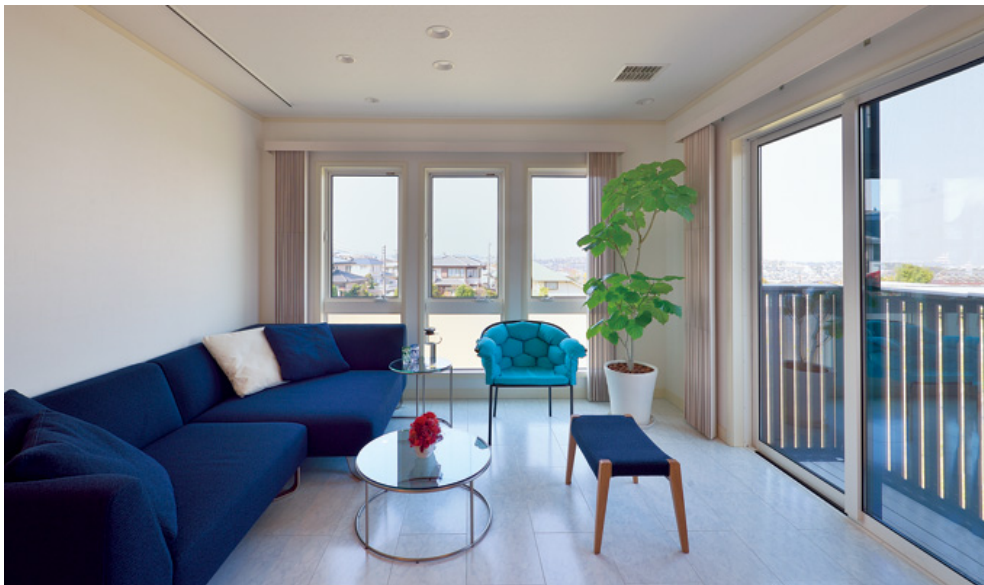
以前のご夫妻の寝室はDKから続くリビングになった。窓を大きくし、東側にはバルコニーを新設。壁・天井だけでなく、床も白くし（シートフローリング）、広がりを出した。

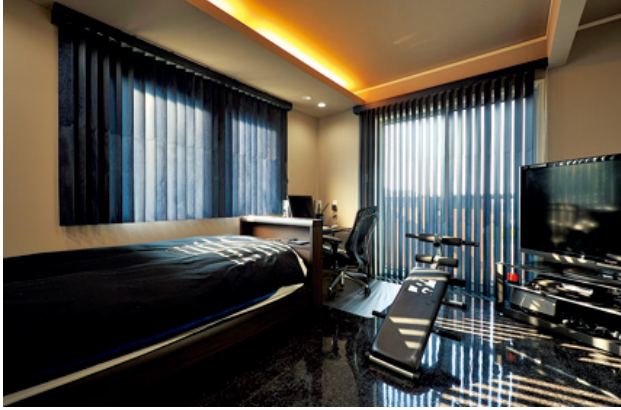
ご次男の部屋は、黒をベースに、石を思わせるフロアタイルや間接照明で落ち着いた大人の雰囲気一新した。

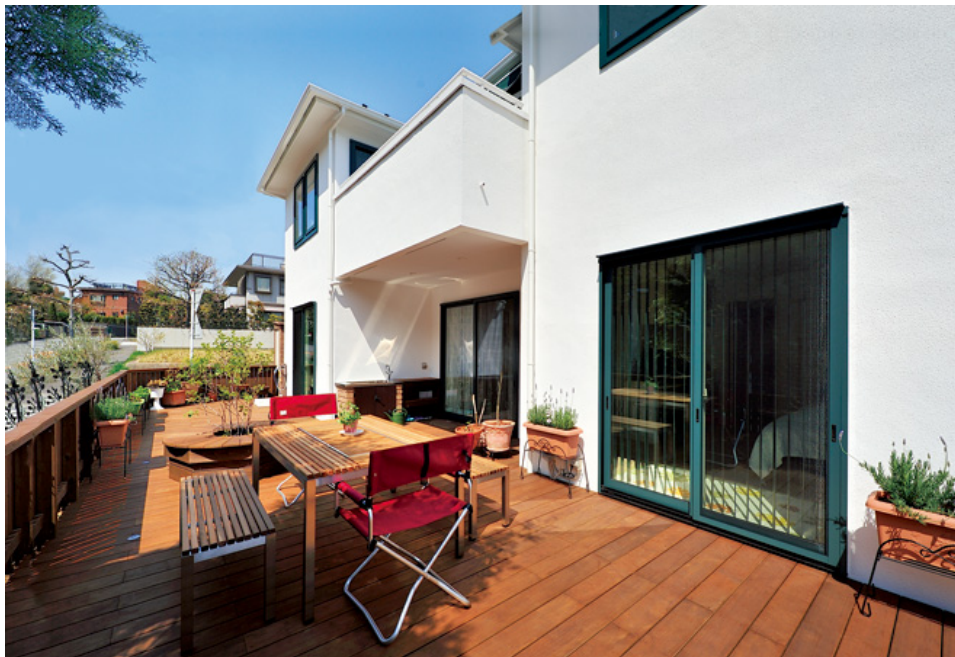
ホールやプライベート空間に面する南側のウッドデッキを広くして、食事やガーデニングが楽しめるようにした。

写真奥の1階にお母様の寝室、手前にご夫妻の寝室、真ん中の凹部分にホールがある。

お母様とご夫妻の寝室、ホールとも南側に配置され、それらを囲むようにウッドデッキが拡張されました。西側のアプローチまで続き、将来、道路とスロープでつなぐことも可能です。ウッドデッキにはガーデンシンクやテーブルセットが備わり、みんなでバーベキューをする楽しみが増えました。

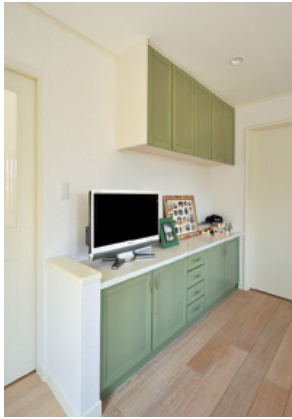
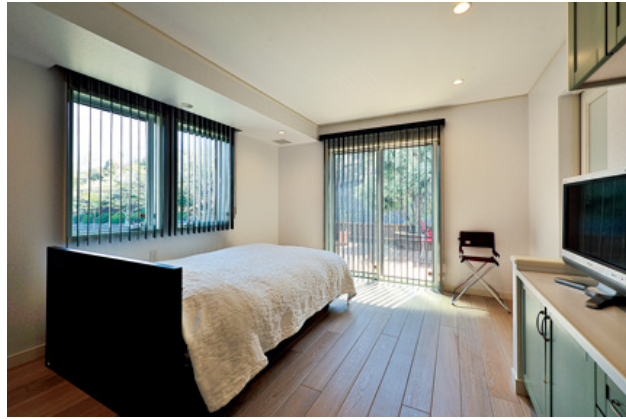
1階の南東の角にあったダイニングキッチンが、ご夫妻の寝室に生まれ変わった。
写真正面の窓の外がウッドデッキ。キッチンにあった吊り戸棚とカウンター収納をリメイクし再利用している。

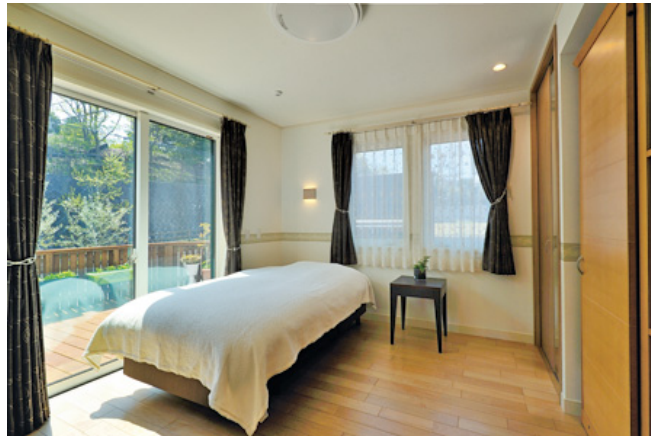
お母様の寝室は2階から1階の南側に配置替えした。陽光が差し込む明るく暖かい部屋。床暖房も設置されている。
掃き出し窓のある南側がウッドデッキにつながる。床のレベルが同じになっているので、スムーズにデッキに出られる。

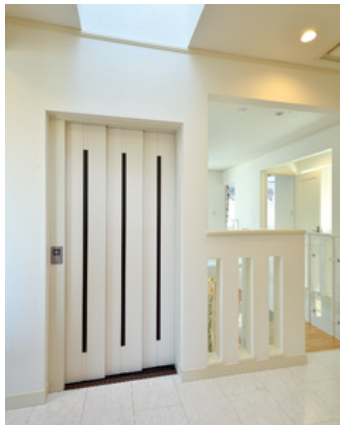
ホームエレベーターは大掛かりな基礎工事が必要ないリフォーム専用の機種を採用した。

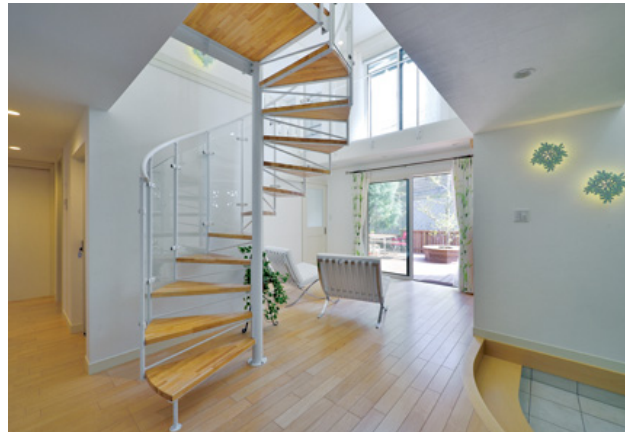
ホームエレベーター、らせん階段、渡り廊下により増床となるが、玄関の北側（写真手前）にある蓄電池設置室は一部が算定除外になるため、容積率の制限をクリアできた。

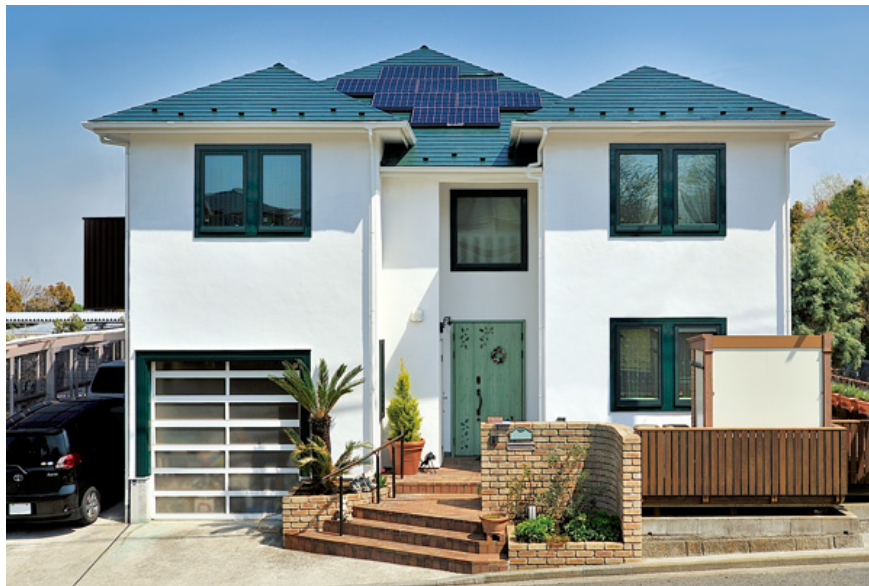
高台という立地を活かして、屋根に新しく4.9kWの太陽光発電システムを搭載した。
ツーバイフォー住宅は断熱性・気密性に優れるので、省エネ性の高いエコ住宅になった。

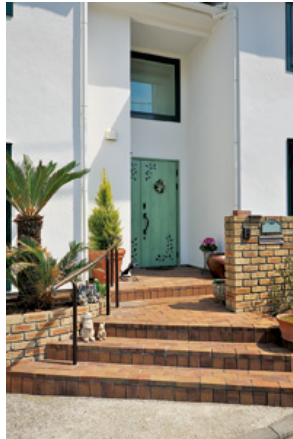
玄関正面に大きなホールが広がるように、玄関ドアを西側正面に移動した。
