2. 被害調査結果について

2011年3月11日東北地方太平洋沖地震による枠組壁工法住宅（以下、ツーバイフォー住宅と呼ぶこともある）の被害に関する現地調査を以下の通り実施した。

2. 1. 2 A班調査

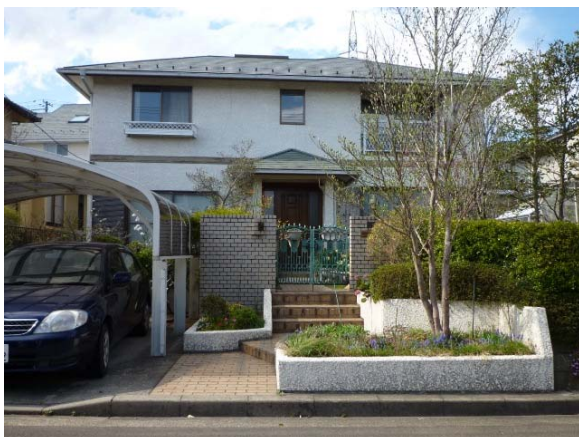
09

外観。

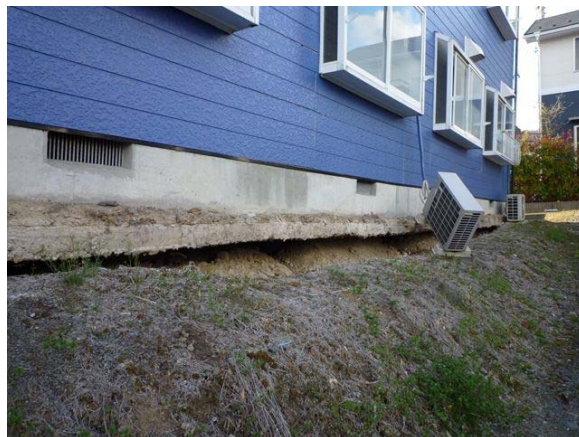
29

同、詳細。

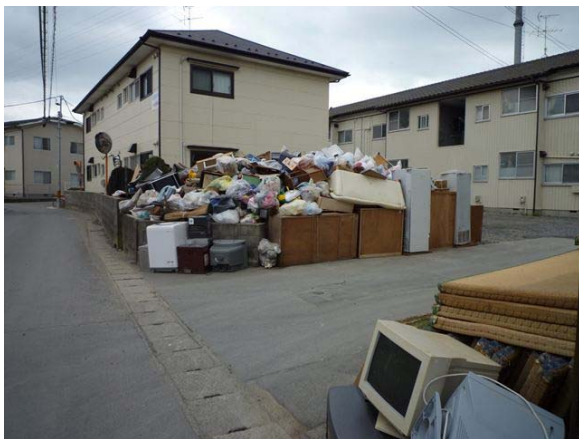
34

調査事例 2A-1 の近隣。畳等の廃棄物の状況。

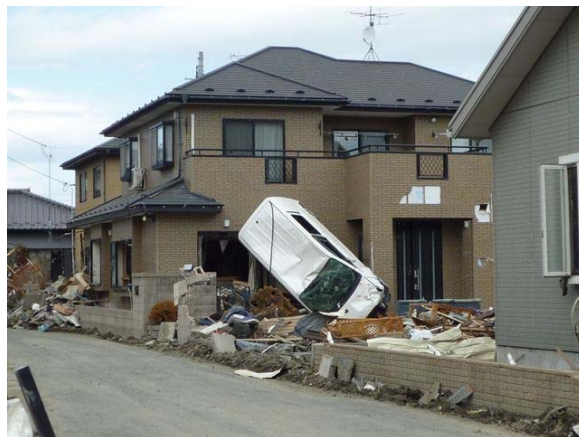
39

同左

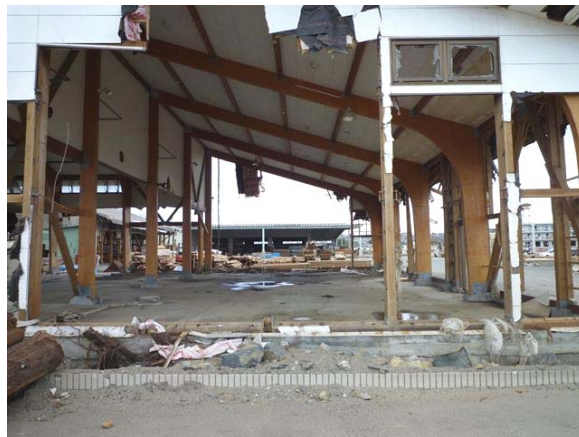
41

同

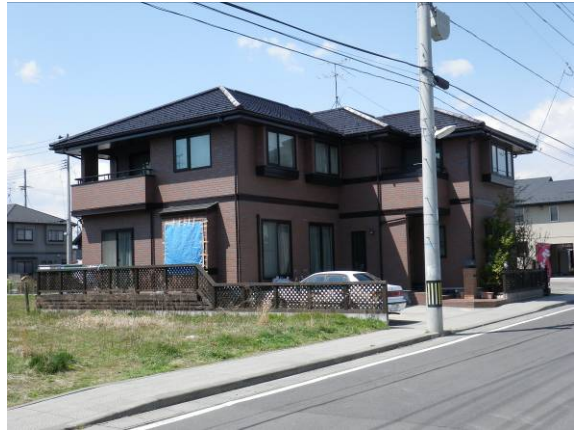
10

建物外観

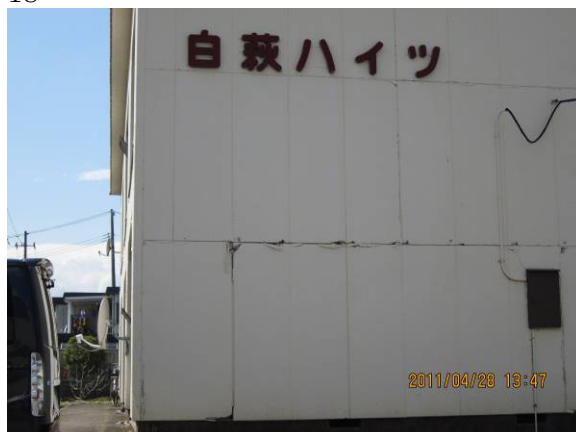
18

外壁の割れ

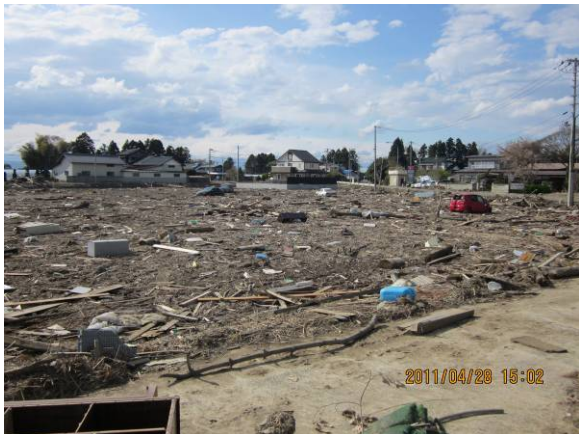
27

津波により流されたと思われる車等

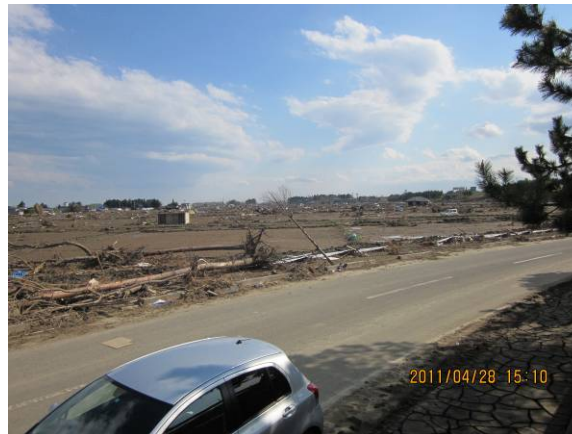
28

高速道路を越えると別世界

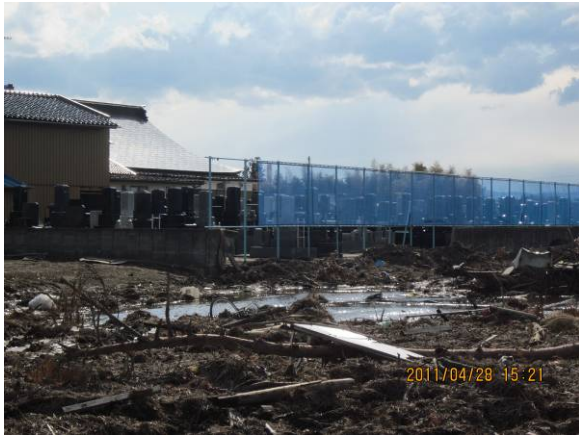
29

倒れていない墓石

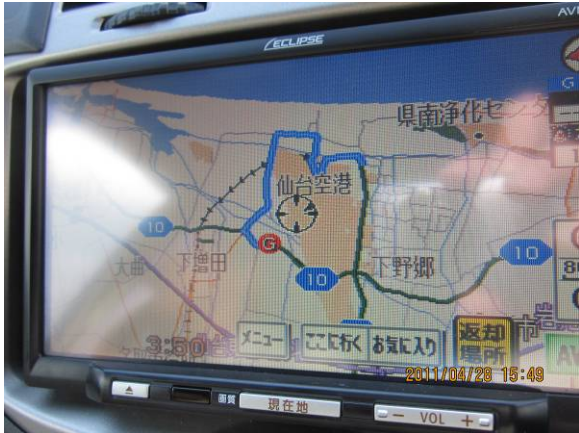
31

場所はナビ画面のスタート地点 (写真 27~31)

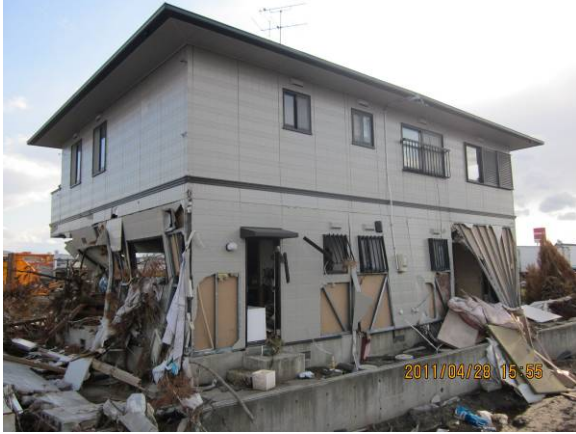
35

1階が津波被害を受けた鉄骨系の住宅。住宅の中で津波の流れ方が見て分かる。

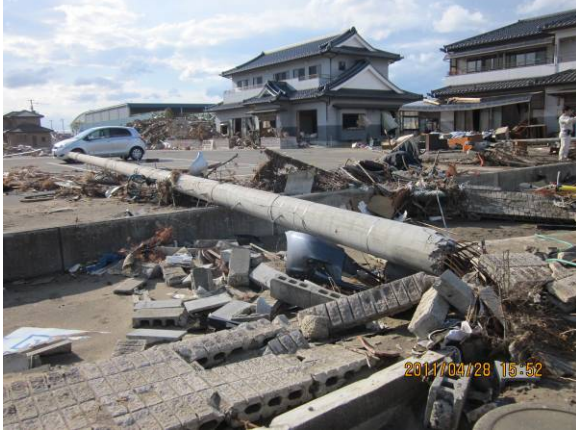
37

電柱までなぎ倒す津波の威力

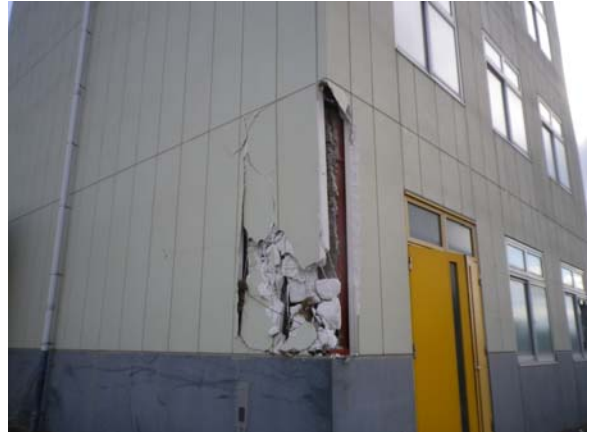
40

流木等に依る被害？

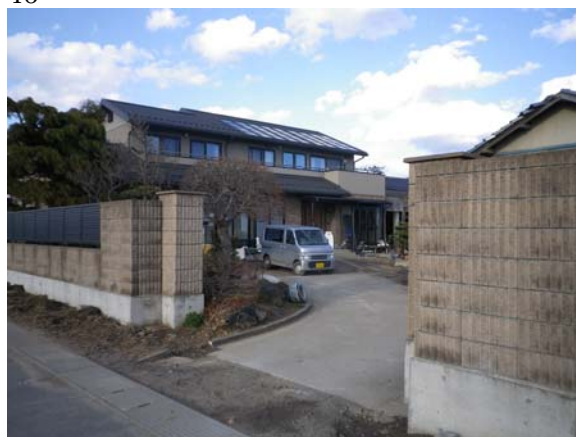
46

写真 45 の近隣建物

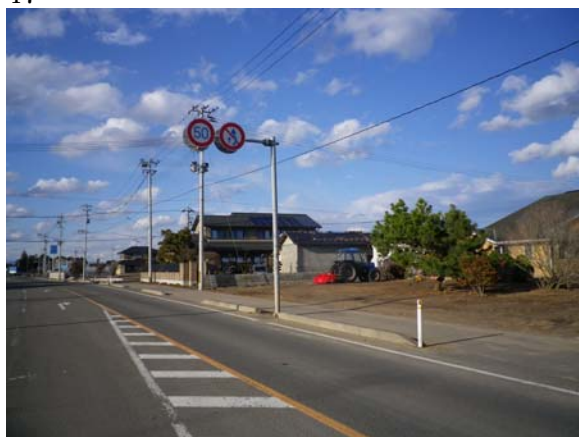
47

写真 45 付近の状況

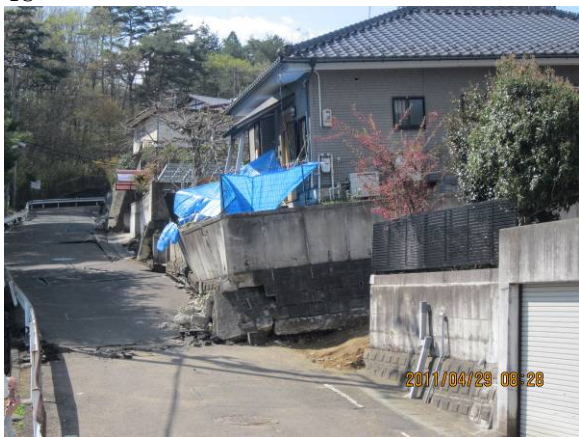
48

折立小学校の南西、このエリア一体に地盤被害

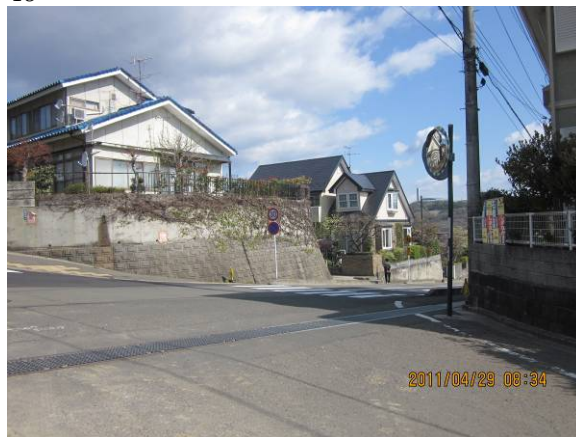
49

- ・ 傾斜地の宅地造成（1973年から）。
- ・ 同じ地区内にあっても滑動による地盤変状の有無で建物被害に差が生じている（今回2500箇所以上）。
- ・ 地盤に問題がない敷地の建物においては外観上の被害は見られない（写真49）。

道路を挟んで被害がほとんど見られない地域

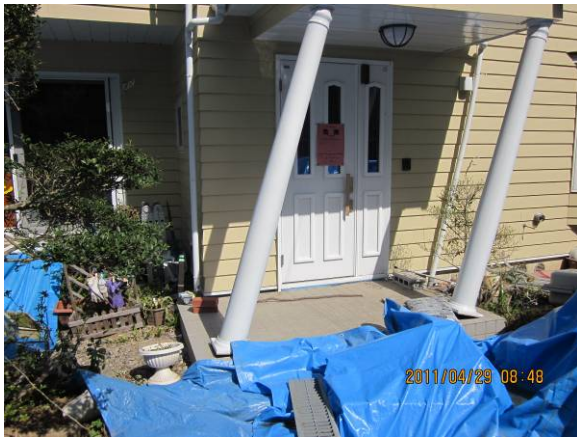
54

建物ポーチと 70cm 程ずれている(2×4 建物)

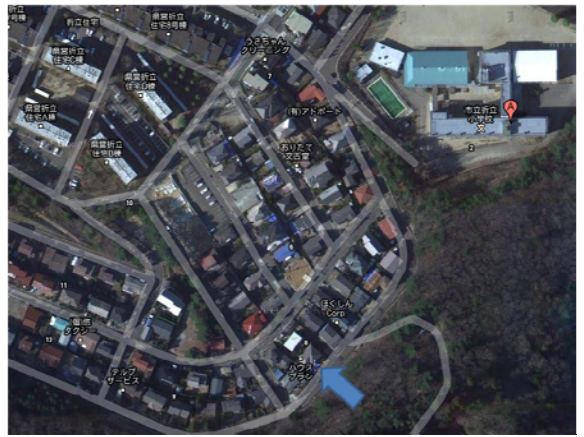
55

写真 48～57 の場所（青矢印）、折立の被害はこの航空写真の地域に密集している

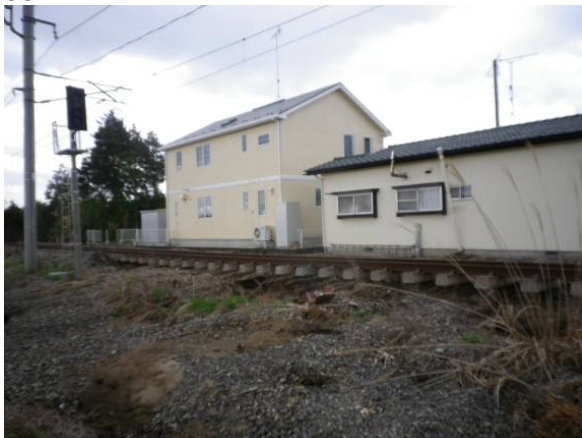
- ・写真 58 の建物（2×4 工法・築14年・42坪・総2階）への地震及び津波による被害は外観上は確認できなかった。
- ・海岸から約3kmの地点で浸水跡（床下?）が見られた。

2×4 建物

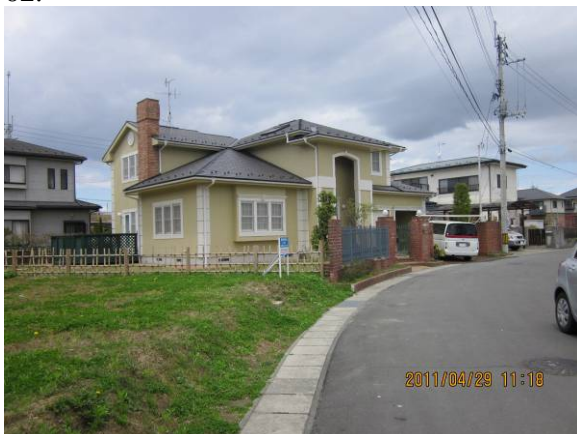
62.

- ・外観上は地震及び津波による建物の被害は確認できなかった（写真62）。
- ・街全体は既に落ち着きを取り戻しており、普通の生活がなされている模様。
- ・近隣の店舗等も通常通り営業されていた。

手前平屋部分 18帖の吹き抜けリビングだが被害は見当たらなかった。

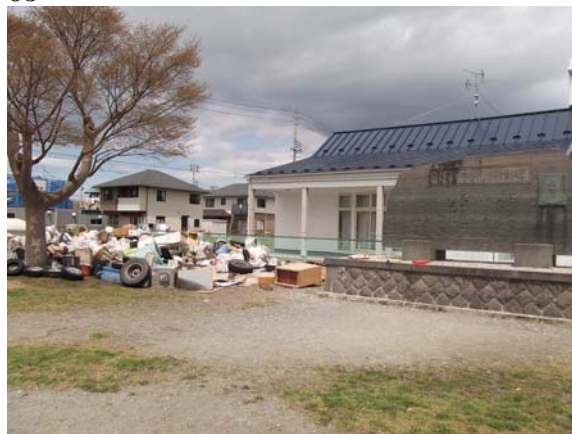
63

公園の隅はゴミ置場となっていたが、津波による漂流物かどうかは不明。

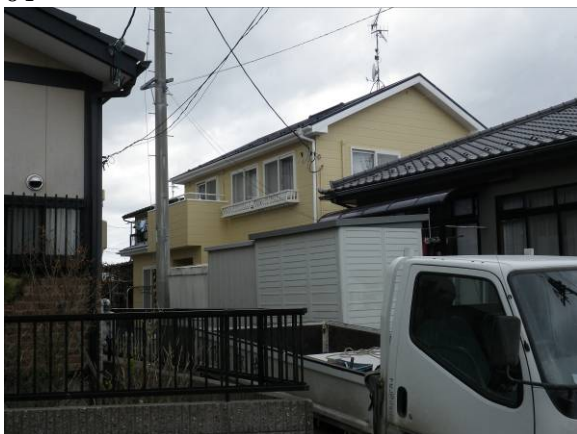
- ・約 1m の浸水地域と推測される。
- ・写真 64 の 2×4 住宅はやや高いところに建築されているが床上浸水？
- ・周辺は浸水の影響から畳を乾かしている住家は多く、所々で瓦が落ちる、外壁が剥離する等の揺れの影響も確認された。

築 15 年。40 坪の 2×4 建物

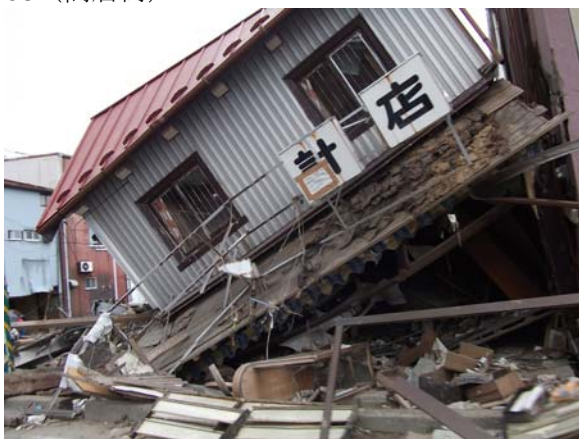
68（商店街）

石巻市駅前北通りから渡波に向う途中の海沿いの商店街の様子。1階が店舗で2面に大きな開口部があった建物と思われる。

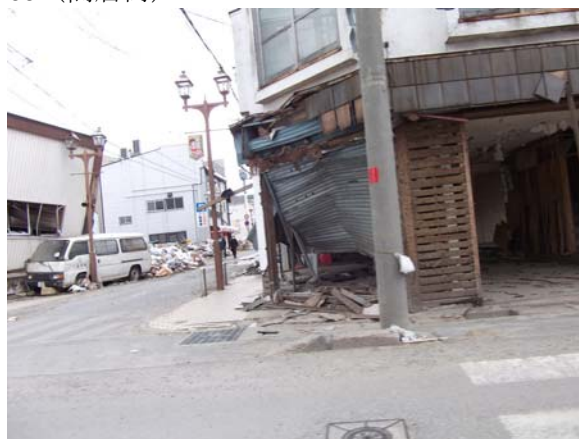
69（商店街）

写真68と同様2面が道路に面する建物。倒壊は免れているが大きく傾いている。

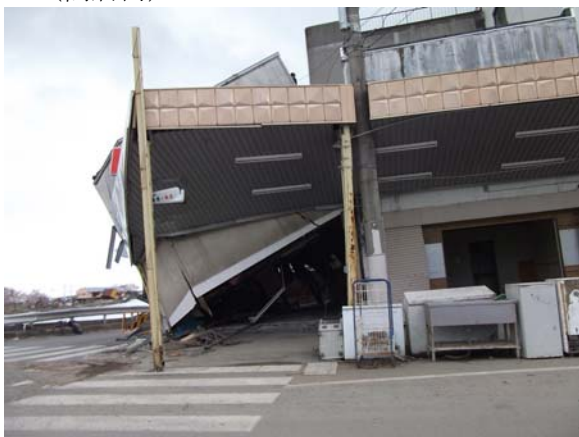
70（商店街）

同じく店舗。完全に倒壊している。

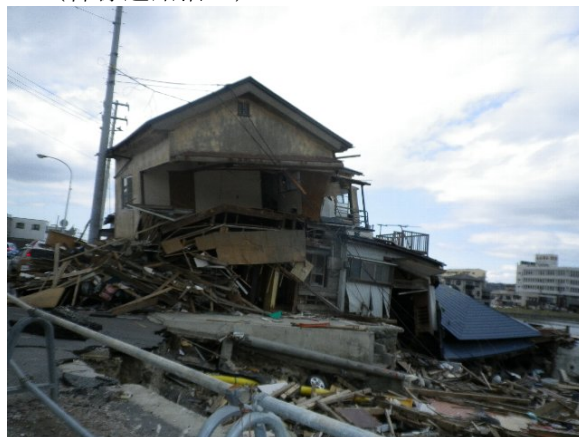
71（幹線道路沿い）

川の中州地帯の状況

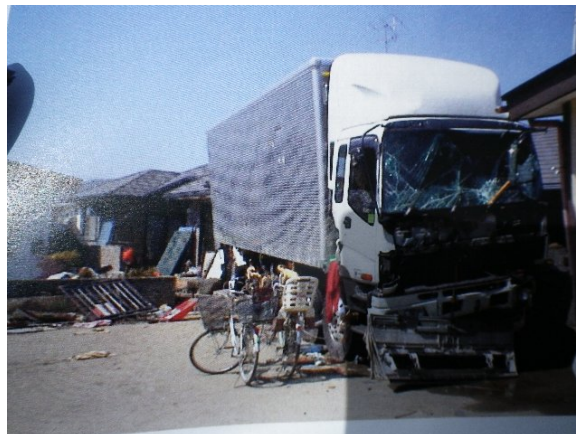
73

調査日 1 日前の状況；流れてきた 10 t トラック（調査時には撤去済み）

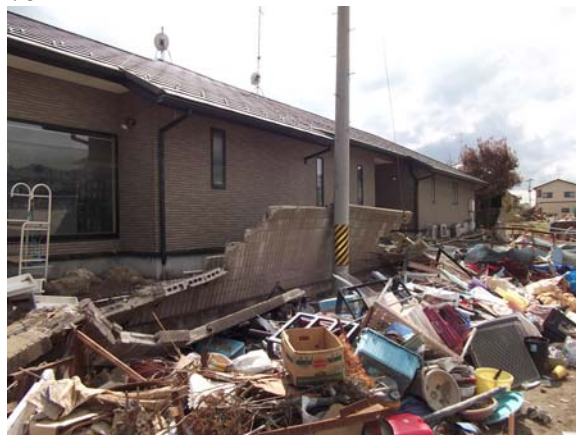
75

裏側（海から遠い側）の塀は建物との間に回りこんだ水の圧力で傾くとともに、塀の外側の脚部が水により搦り取られるような現象により脚部から倒壊したものと推察される。

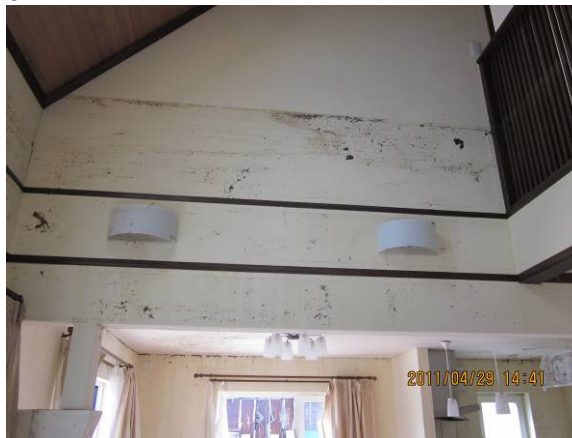
81

2F 床上 30cm まで浸水

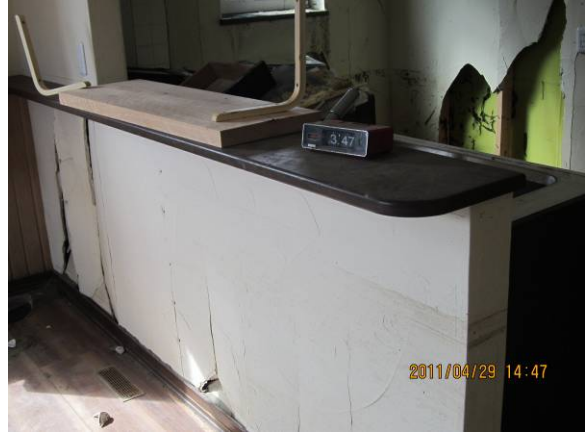
85

津波時間3時47分？

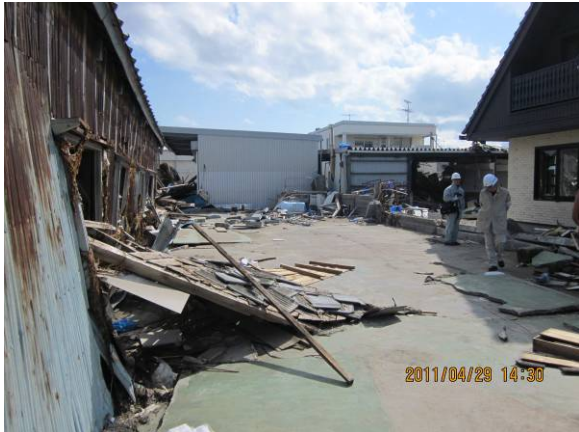
86

隣の工場は7m程上物が流されている

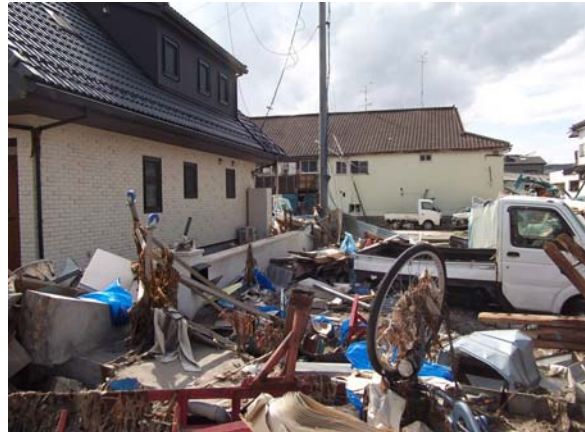
87

当該建物の周りには漂流物がそのまま残っている。

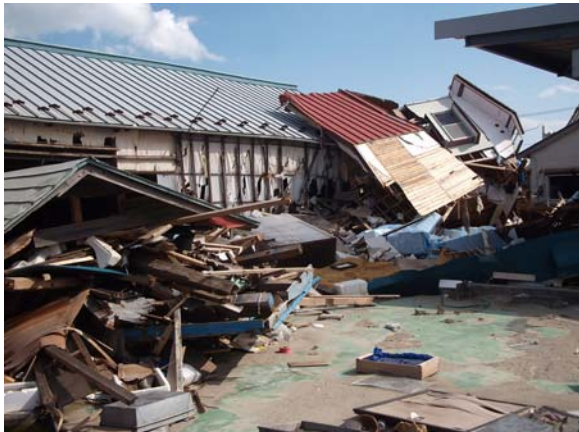
88

隣の工場の倒壊の様子

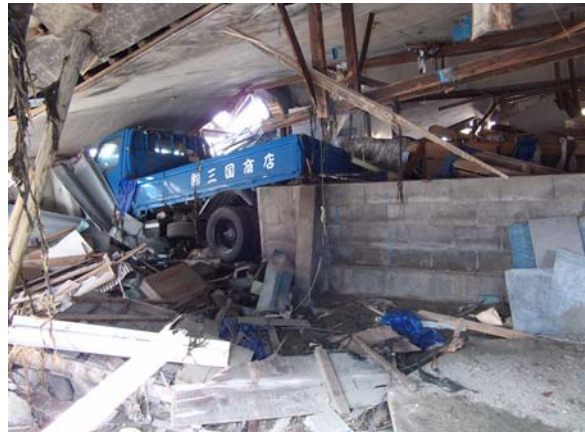
89

工場の中の様子

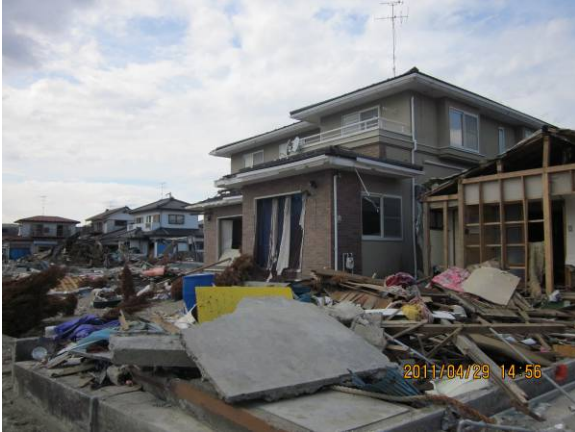
90

写真 80 付近。残るツーバイフォー工法

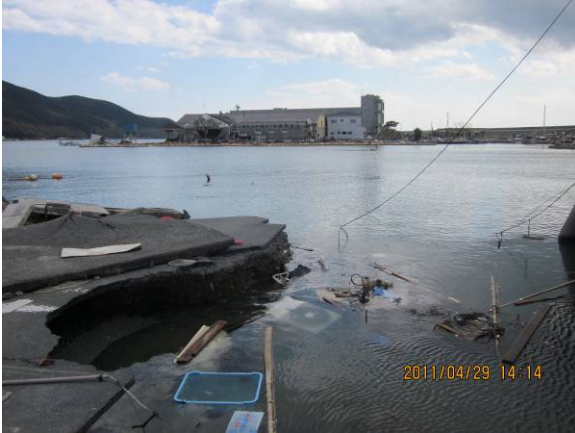
92

奥：孤島状態の工場、もともとは撮影地点と道路でつながっていた。

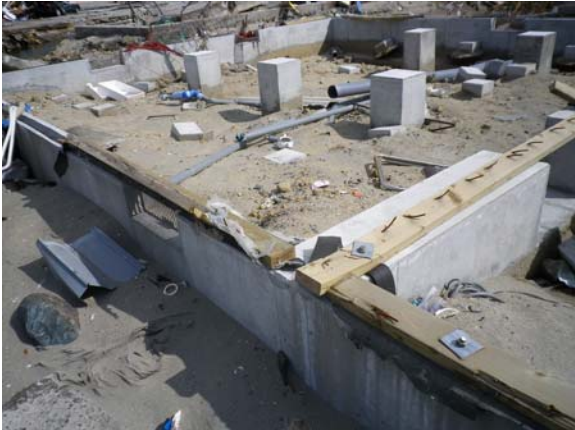
94

木質系住宅

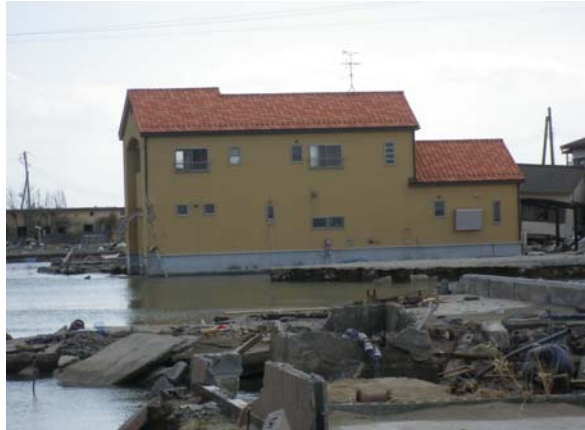
95

漁港近く

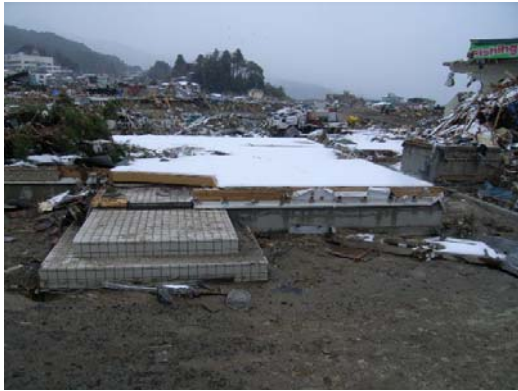
被害状況：基礎と1階床が残存。最初に来た波で1階壁が破壊され、引き波で2階が防波堤（敷地から500～500m）まで流されたと考えられる。

敷地の状況。基礎と1階床が残存

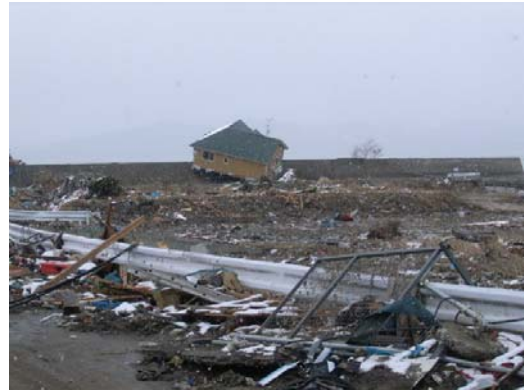
敷地から500~600mほど離れた防波堤まで流出した2階部分
